## 2. H-IIAロケット6号機失敗への対応

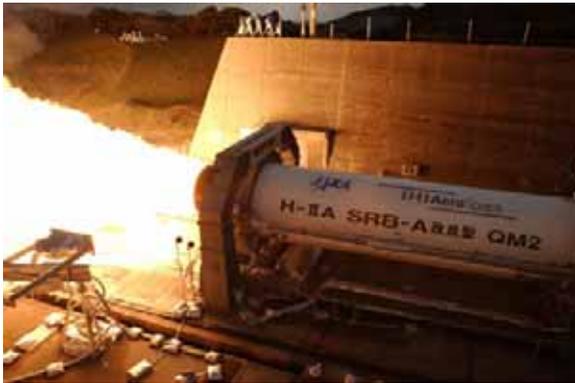
- (1) 固体ロケットブースター(SRB A)の設計変更
- ・6号機失敗の原因となったSRB Aの設計変更
  - ・SRB Aの地上燃焼試験を3回実施

SRB - A改良型地上燃焼試験(平成17年1月12日)
