迎賓館便り第4号～迎賓館の天井絵画修復～

迎賓館の天井絵画

修復に至る経緯

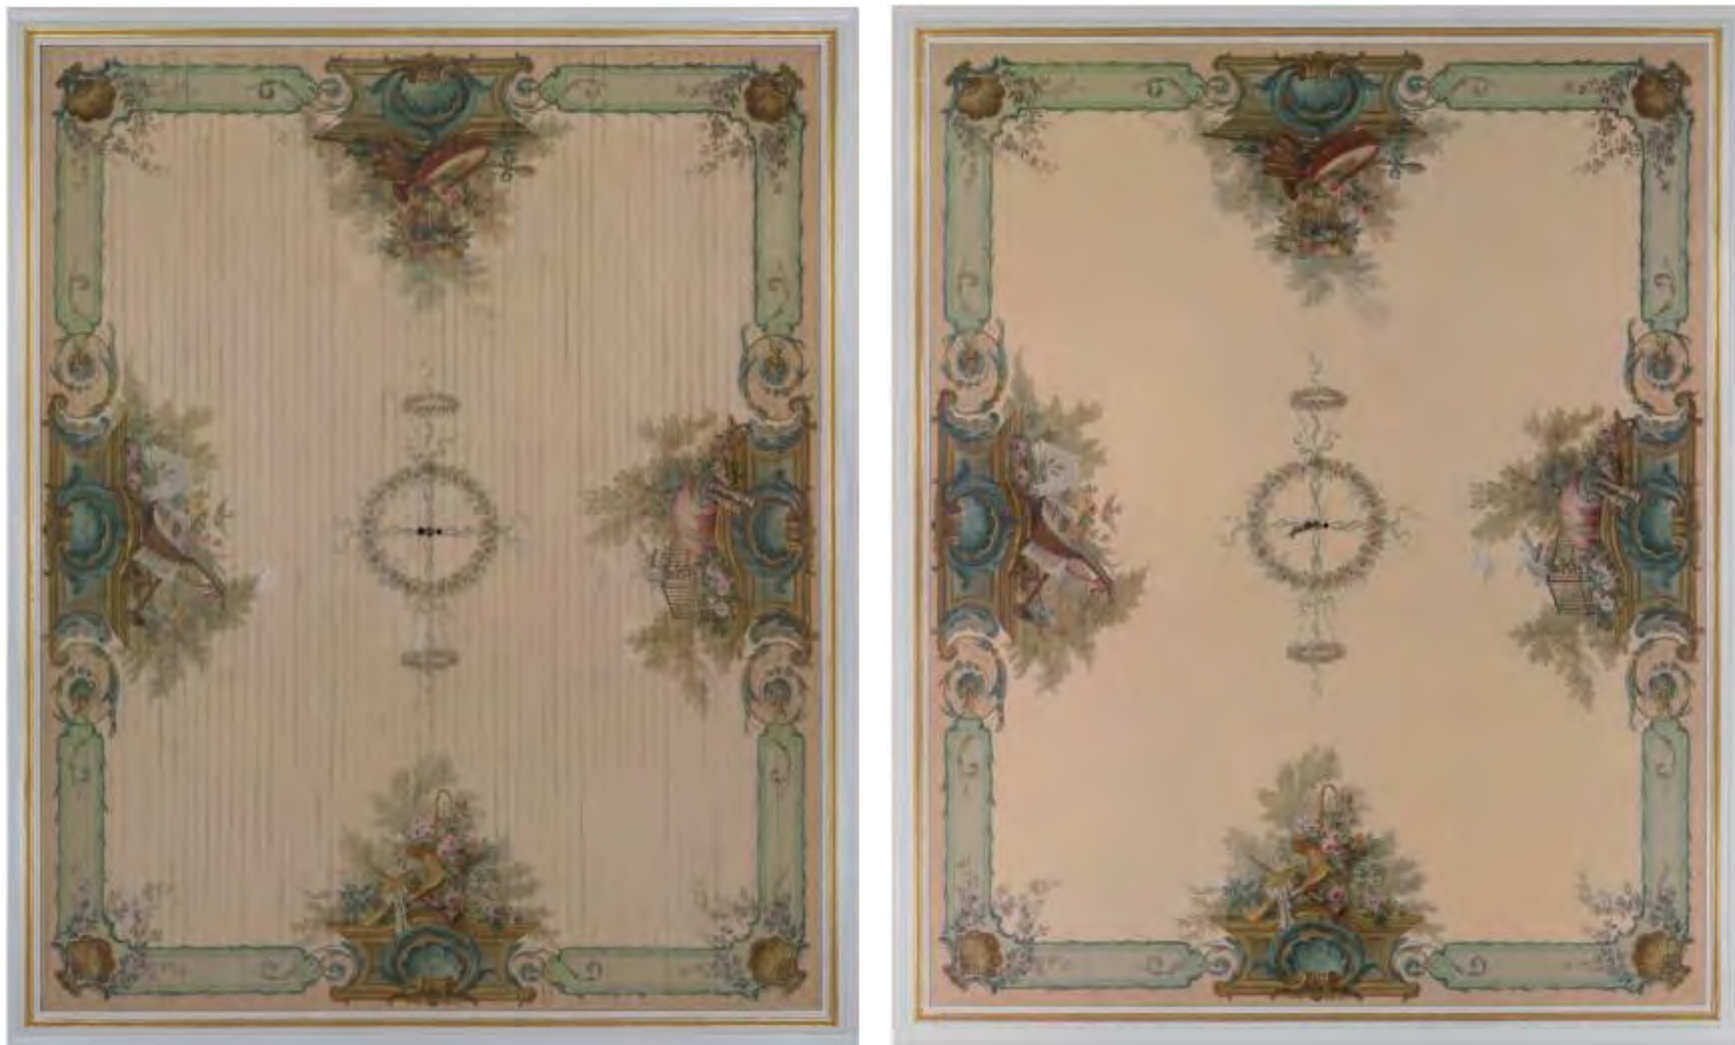
試験改修がおこなわれた45号室。左が修復前、右が修復後。

昭和49年の迎賓館開館を前にした「昭和の大改修」では、東京芸術大学の寺田春式教授の指導により天井絵画が修復されましたが、その後、40年近く経つため、どの絵にも筋状の汚れなどが目立ってきていました。

迎賓館では、平成21年度から「迎賓館の改修に関する懇談会」を設置し、そのなかの「天井絵画専門部会」において、修復のための議論を進め、平成23年度から24年度におこなわれた45号室の試験改修の後、現在、館内の天井絵画の修復を順に進めています。修復の各段階で専門部会の確認、指導のもと、文化財としての価値を損なわない修復をおこなっています。

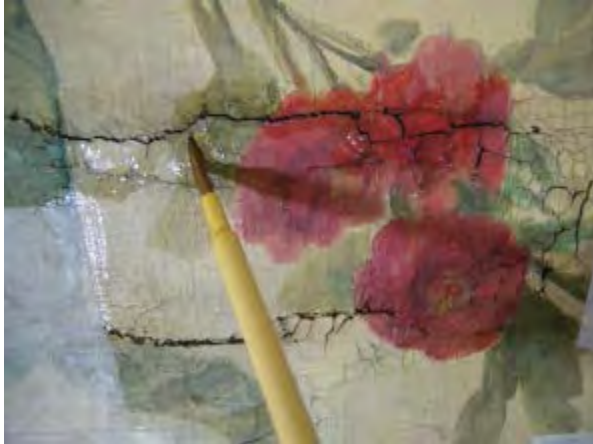
天井絵画には前回の修復以降の埃や汚れが付いていますが、その他に絵具にヒビが入って細かく浮き上がっている部分があります。そのまま洗浄をしまうと、絵具が剥がれ落ちてしまうので、まず、浮き上がっている部分を画面に貼り付けなければいけません。方法は、浮き上がりに膠(にかわ)水を含ませ、薄いポリエステル紙を貼り、上から低温のアイロンで押えることで接着するという丁寧な作業です。ポリエステル紙は、次の洗浄の過程で取り除きます。

細い筆で膠水を含ませる。

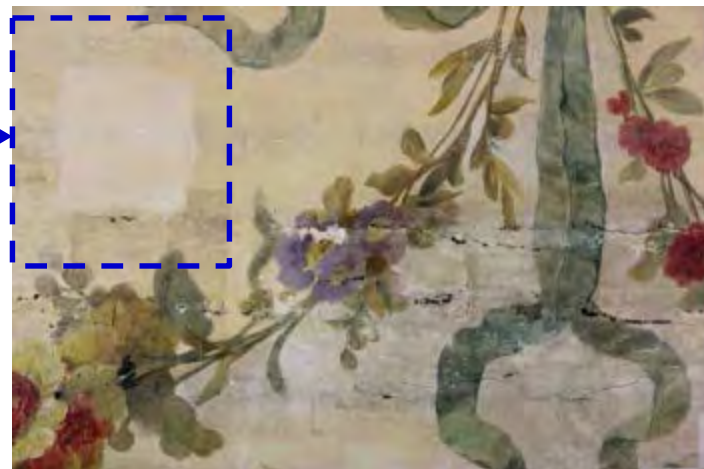
変色した前回の修復のワニスを取り除くと元の明るい色が現れる。
