### 聴取結果書

東京電力福島原子力発電所における事故調査・検証委員会事務局  
局員 加藤 経将

今回、私は、3、4号機の当直長として東北地方太平洋沖地震発生後の福島第一原子力発電所（福島第一原発）の事故対応にあたった状況等について説明する。

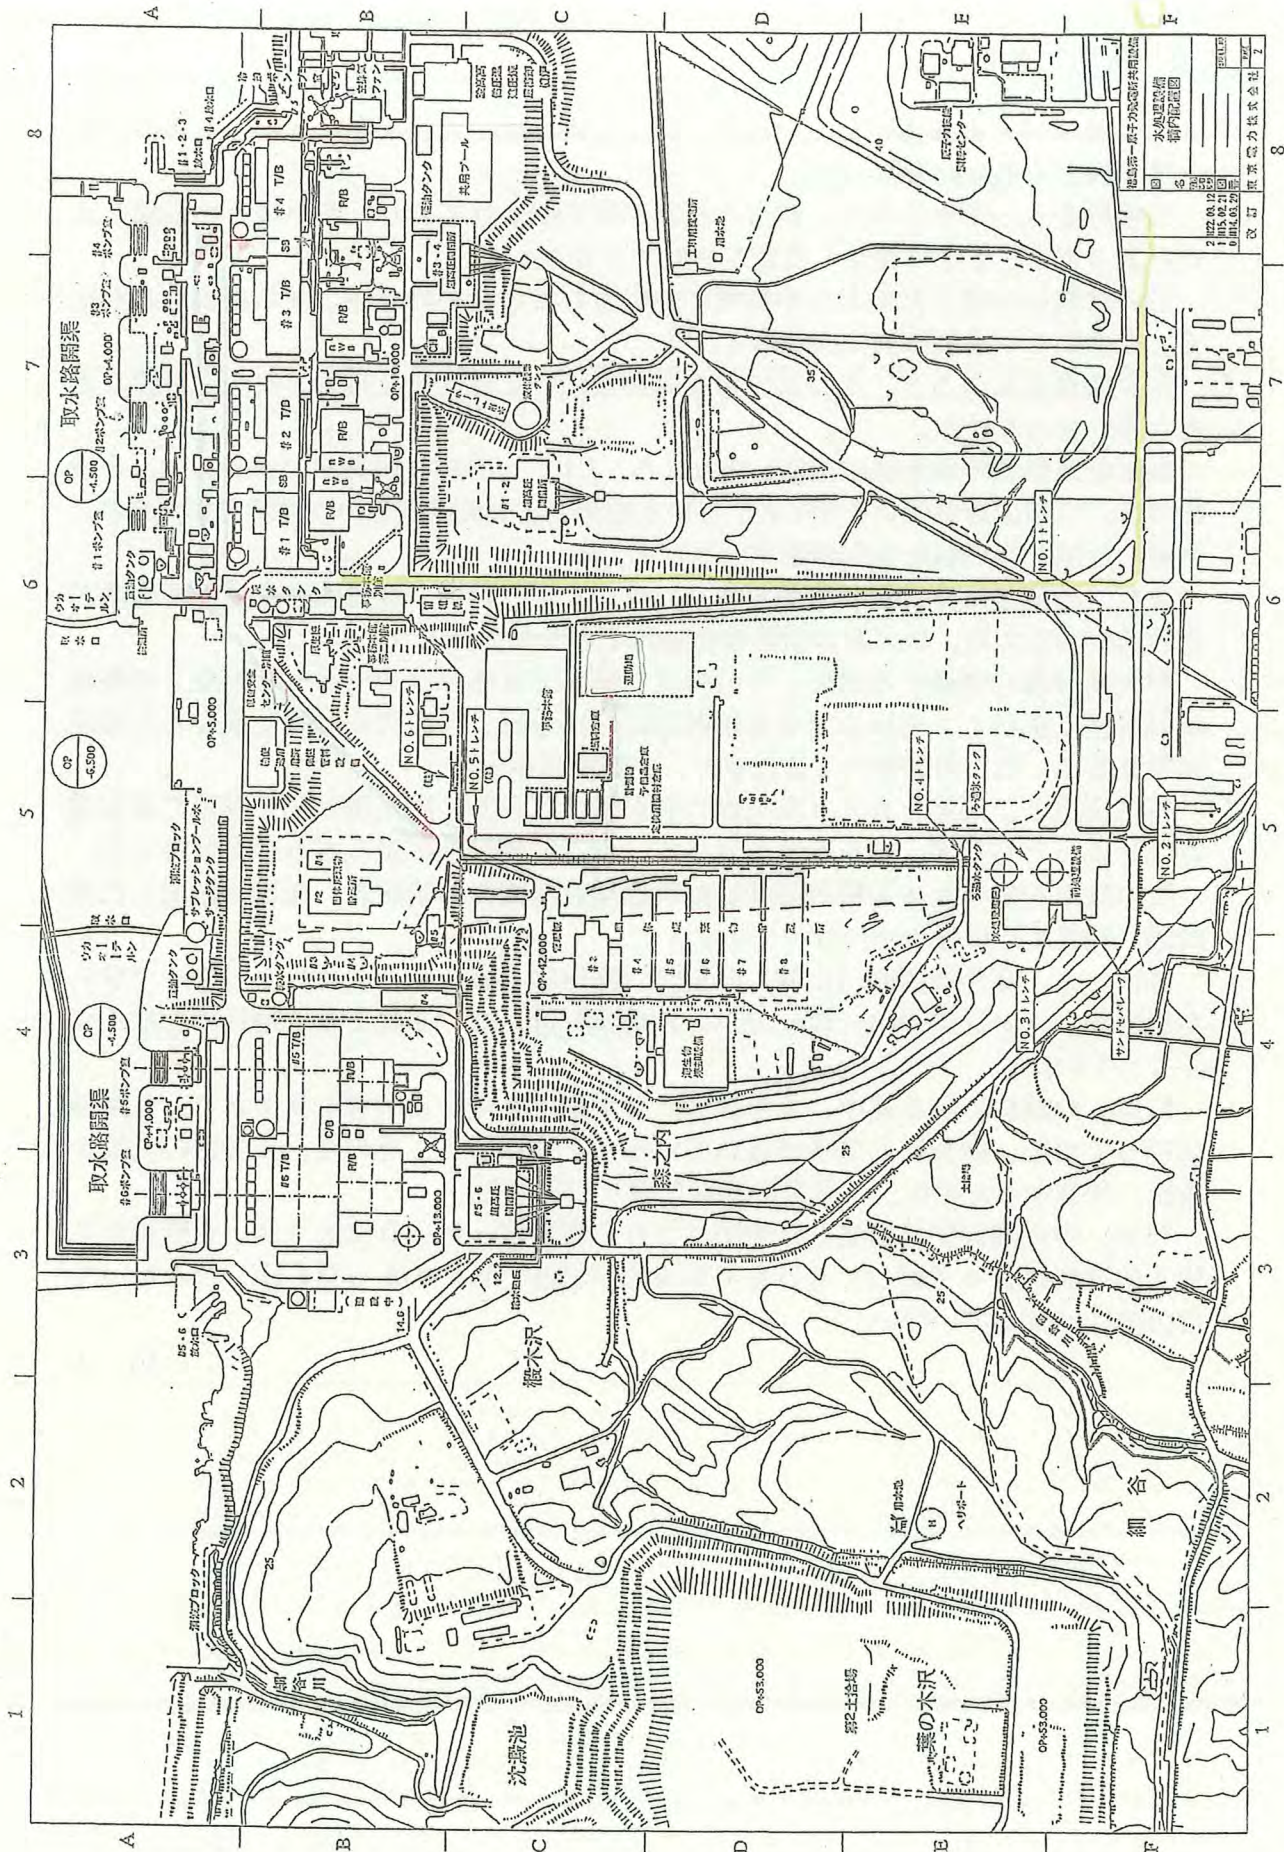
この時車で通った経路を、今提出した構内図（資料2）に、緑のマーカで示す。

この時車を停めた4号機放射性廃棄物処理建屋西側の場所を、先ほど提出した構内図（資料2）に青のマーカーで示す。

特に、3、4号機西側（山側）の道路（構内図（資料2）に青のマーカーで示した場所からオレンジのマーカーで示した場所付近）は、瓦礫で車が通行できなくなっていた。
