聴取結果書

東京電力福島原子力発電所における事故調査・検証委員会事務局

事故時の状況とその対応について
別紙のとおり

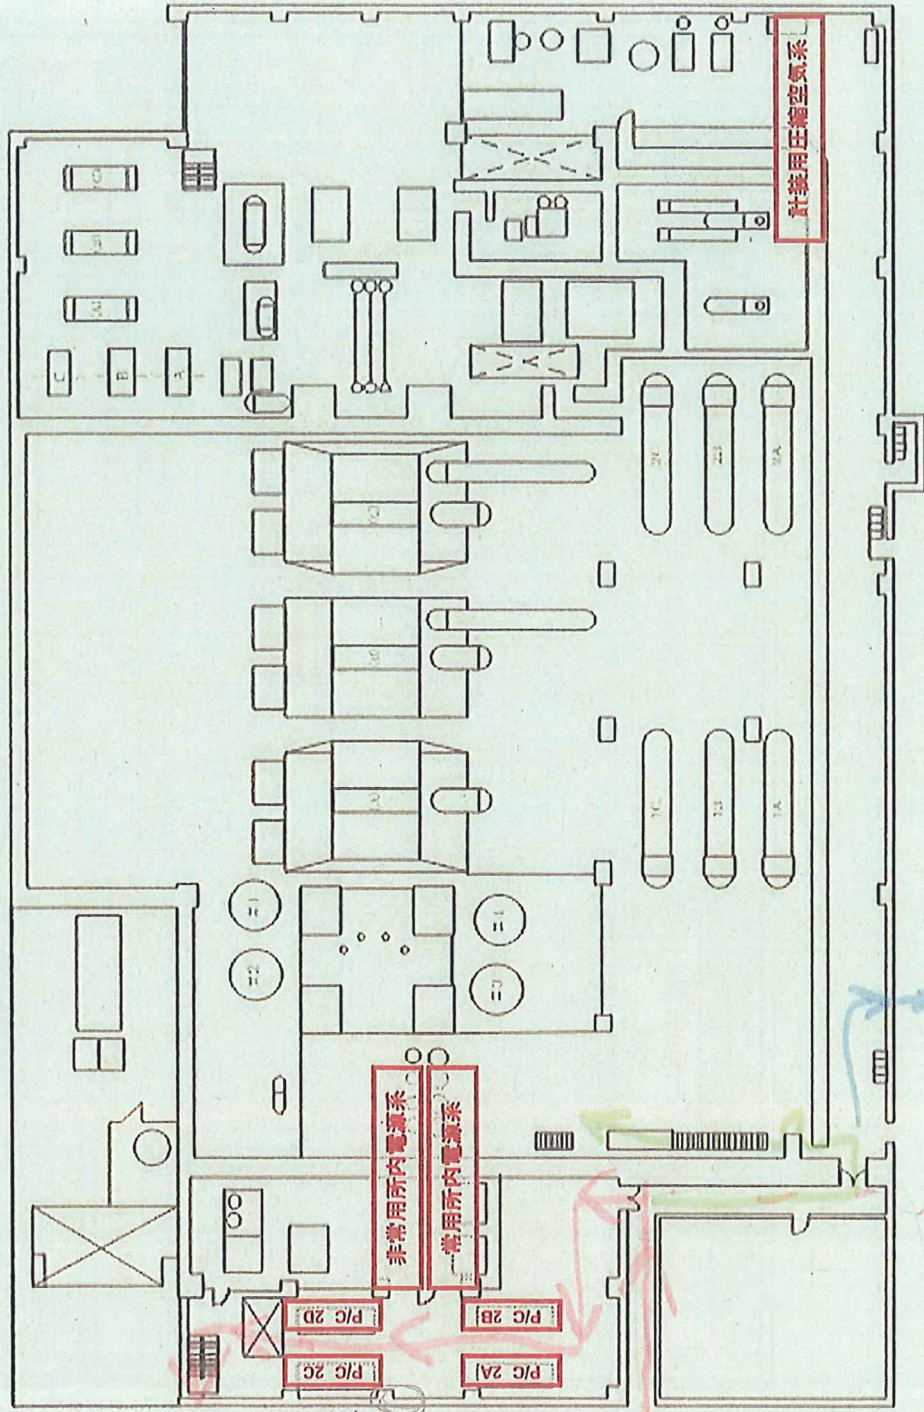
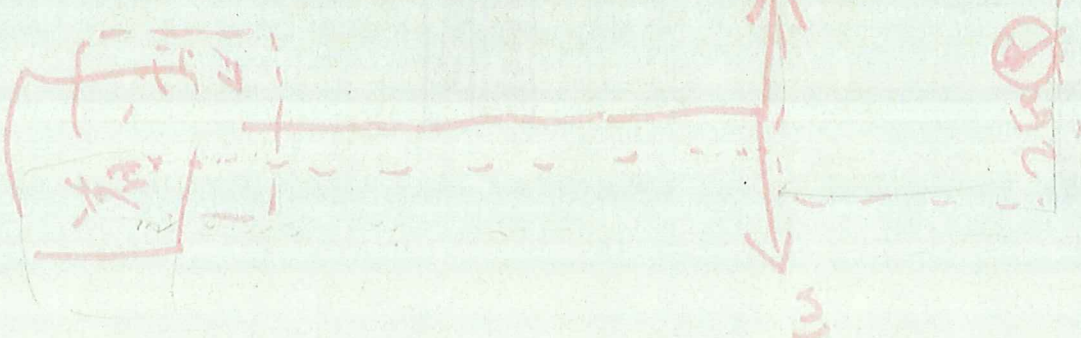
2号機 T/B 1FL

- 平成23年3月11日夕方頃、 当直長（以下「 当直長」という。）から電源設備を確認するよう指示された。そこで、部下の と共に、資料1にピンクマーカで示したルートで、金属閉鎖配電盤（以下「M/C」という。）がある2号機タービン建屋（以下「T/B」という。）地下1階へ行ったところ、階段の途中まで水が来ており、M/Cが水に浸かっている状態を確認した。近くにあった棒で水深を測ると、約60cm位の高さであった。なお、2号機T/B1階にあるパワーセンター（以下「P/C」という。）の周りには水たまりができていた程度であった。同日16時30分頃、1/2号中央制御室に戻り、P/Cは大丈夫だが、M/Cが水没していることを報告した。この時の服装は、普通の恰好で特に全面マスク等も付けておらず、警報付きポケット線量計（以下「APD」という。）も持って行かなかった。

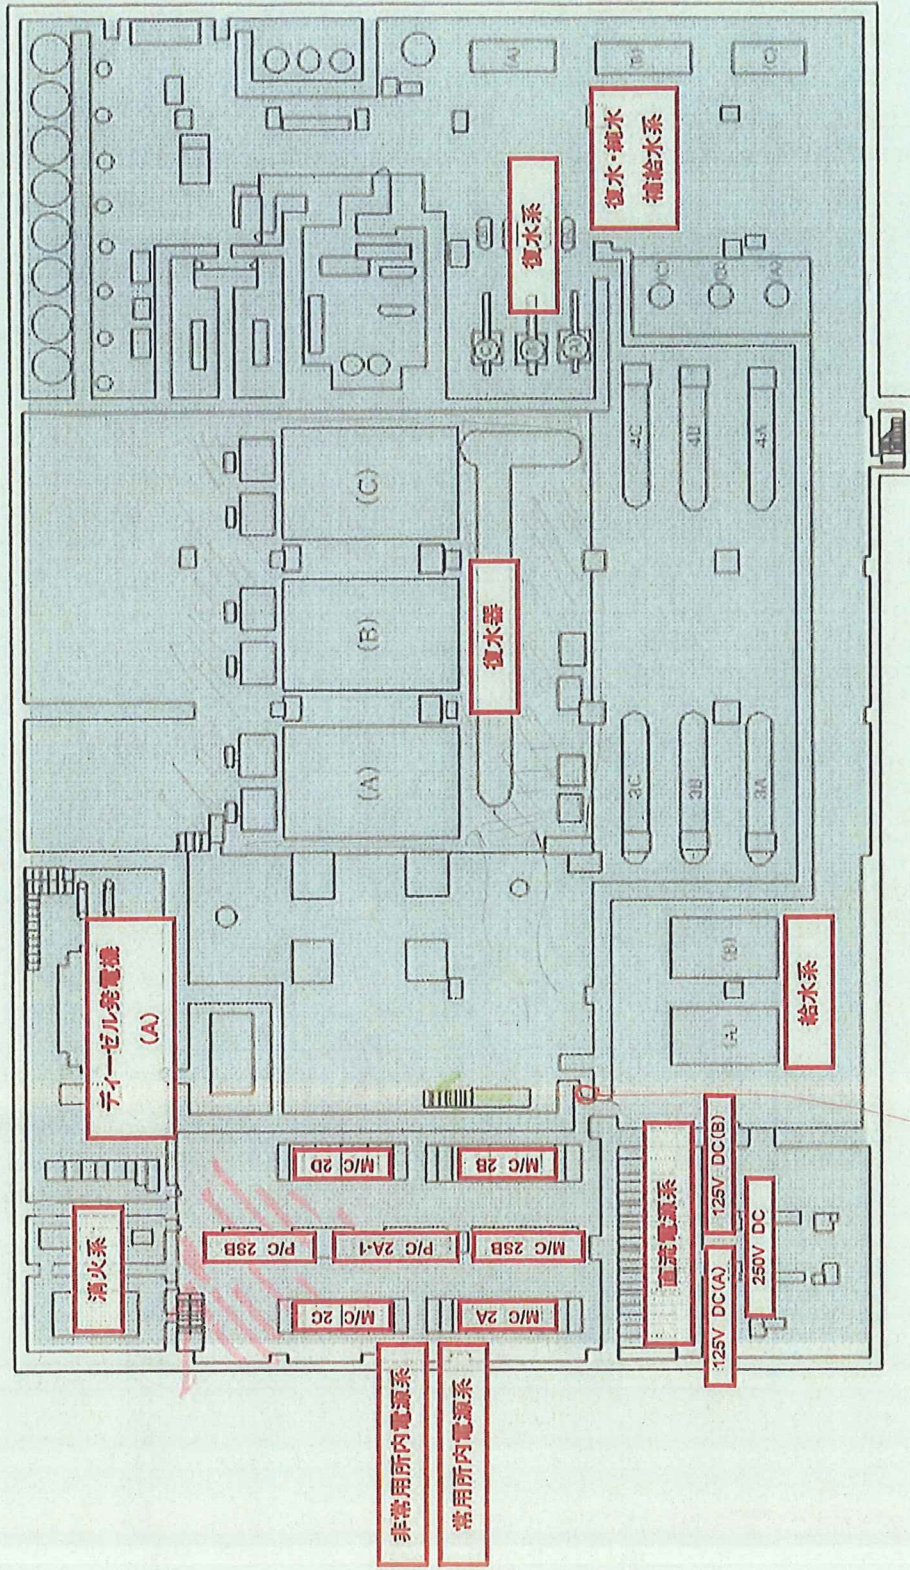
2号機 T/B 地下1階

- その後、同日20時03分より前の時間に、2号機T/B地下1階において、M/Cが設置されている場所（O.P.+約1,900mm）とヒータールーム（原子炉に給水する水を温めるヒーターがある場所。O.P.+約300mm）との高低差約1,600mmを利用し、M/Cからヒータールームにつながる水密扉を開けることにより、先述したM/C周辺にたまった水をヒータールームに逃がすことができるのではないかと思い、部下の と共に、資料

1に緑色マーカーで示したルートで、2号機 T/B 地下1階のヒータールームに向かった。しかしながら、ヒータールームも M/C 周辺と同じ位の高さまで水がたまっていたことから、M/C 側の水を逃がすことはできなかった。この時の服装も、普通の恰好で特に全面マスク等も付けず、APD も持参しなかった。

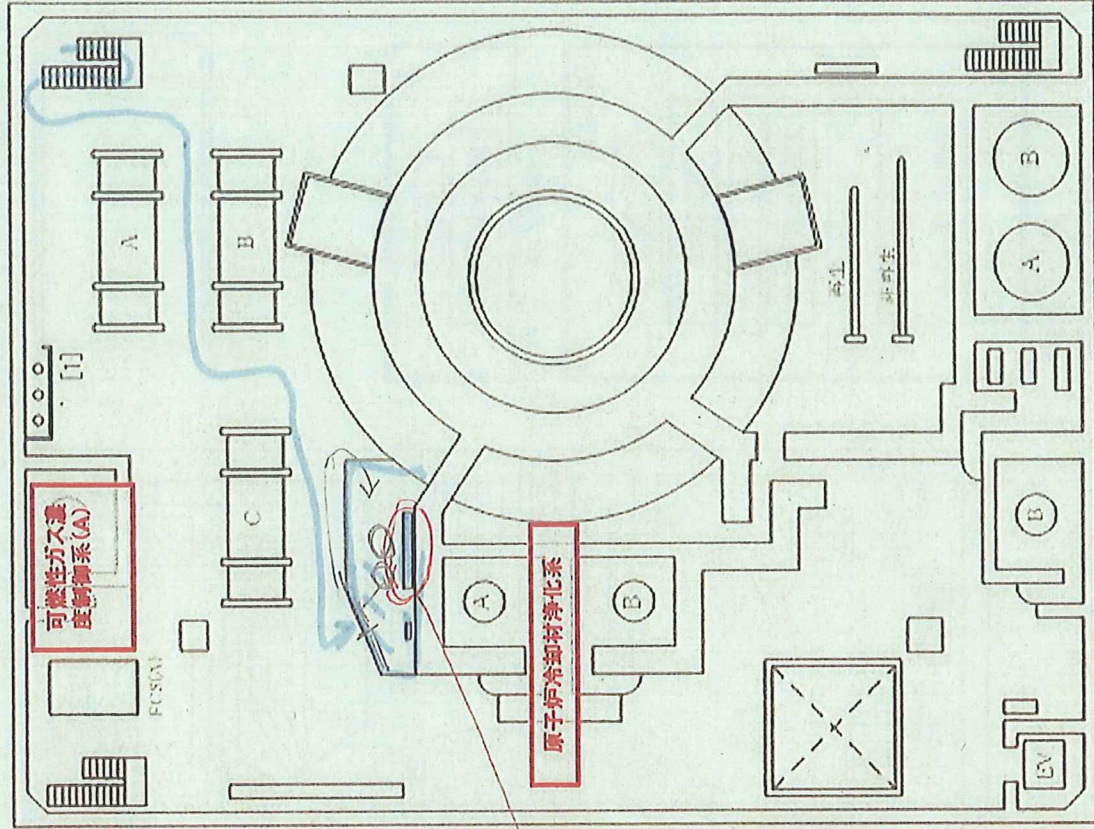
2号機 R/B 2階

○ その後、1/2号中央制御室の計器を見るができなかったため、現場の計器であれば見るができるかもしれないと思い、当直長の了解を得た上で、資料2に青色マーカーで示したルートにより、2号機の原子炉建屋（以下「R/B」という。）の2階に設置されている計器ラックへ部下の■■■■と行くことになった。なお、この時の服装も普通の恰好で全面マスクもしていなかったし、APD も持って行かなかった。

私は、■■■■と一緒に、2号機 R/B 2階の計器ラックの場所まで行ったところ、計器ラックを取り囲むようにフェンスが設置されており、そのフェンスの扉に鍵がかかっていたため、■■■■がフェンスを乗り越えて中から鍵を開けてくれた。そして、私と■■■■とで計器を確認した。また、この頃だったかどうかははっきりとした記憶はないが、2号機 R/B 内で、「ドーン、ドドドーン。」という地鳴りのような音を聞いたので、SR 弁が開いたときの音だなと思った記憶がある。そのほかに、R/B 内で蒸気を見たり、異常に気づいたということはない。

その後、1/2号中央制御室に戻り、先ほど述べた計器ラックで確認した炉圧や水位を報告したように思う。中央制御室ホワイトボードの3月11日の記載の中に、「20:03、炉圧7.0 MPa、水位-140 cm で DS（ダウンスケール）、D/W 圧力30 kPa」とある。これは、先ほど述べたように、私と■■■■が2号機 R/B の計器ラックで確認した数値を報告した内容がこのホワイトボードに書かれたものと思う。
