## 2. 発生事象及び観測結果

### 3. 推定メカニズム

### 3. 1 推定メカニズム(サマリ)

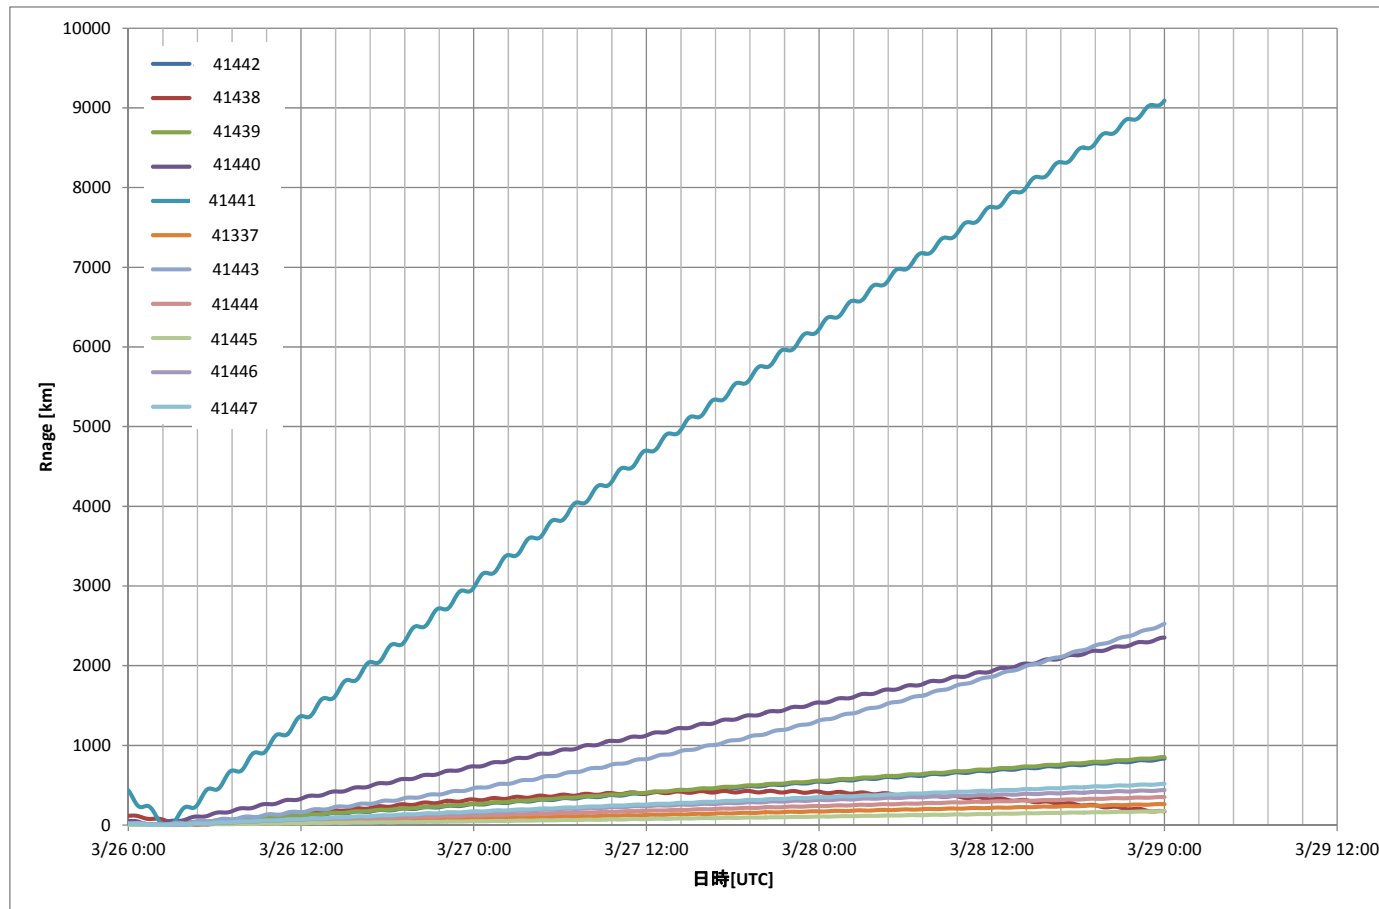
## 2.4 事象発生後の地上観測の状況(1/3)

- 4/1深夜: ASTRO-Hの軌道周辺の全11物体分の軌道情報がJSpOC\*より公開された。
- そのうちの2物体(41337、41442)についてはJAXAも軌道を特定している。
- 11物体の軌道を逆伝播すると、ある時間帯で一点に集まる。

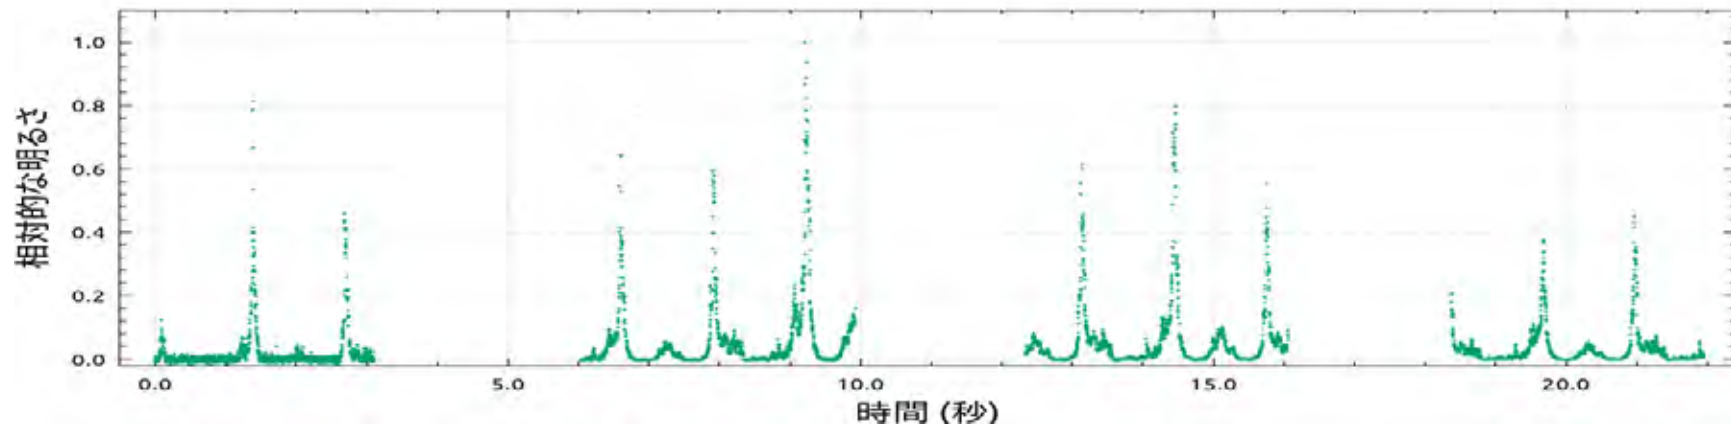
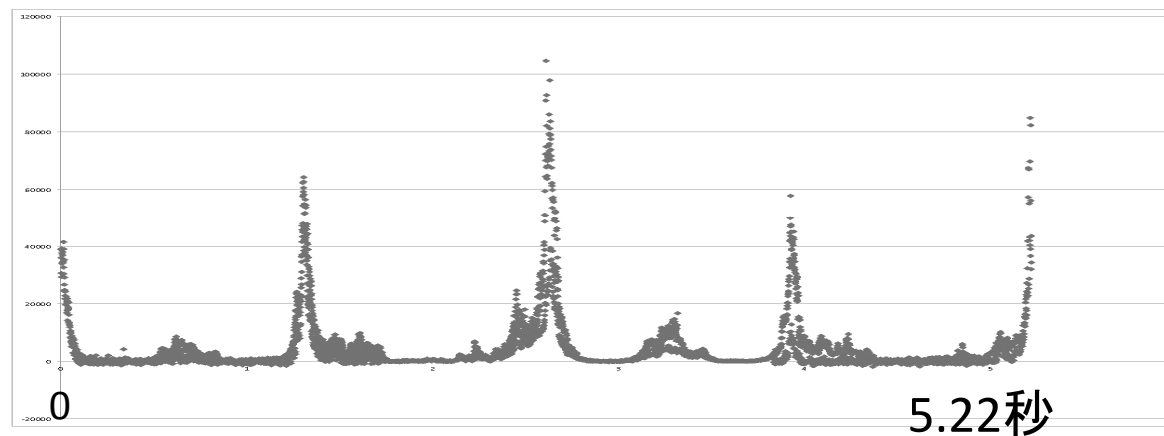
### 木曾観測所による41337の光度曲線

上図：木曾広視野高速カメラ  
Tomo-e Gozenプロトタイプ機  
による光度曲線

右図：上記データを元にJAXA  
で光度曲線を周期5.22秒で折  
り重ねたもの。

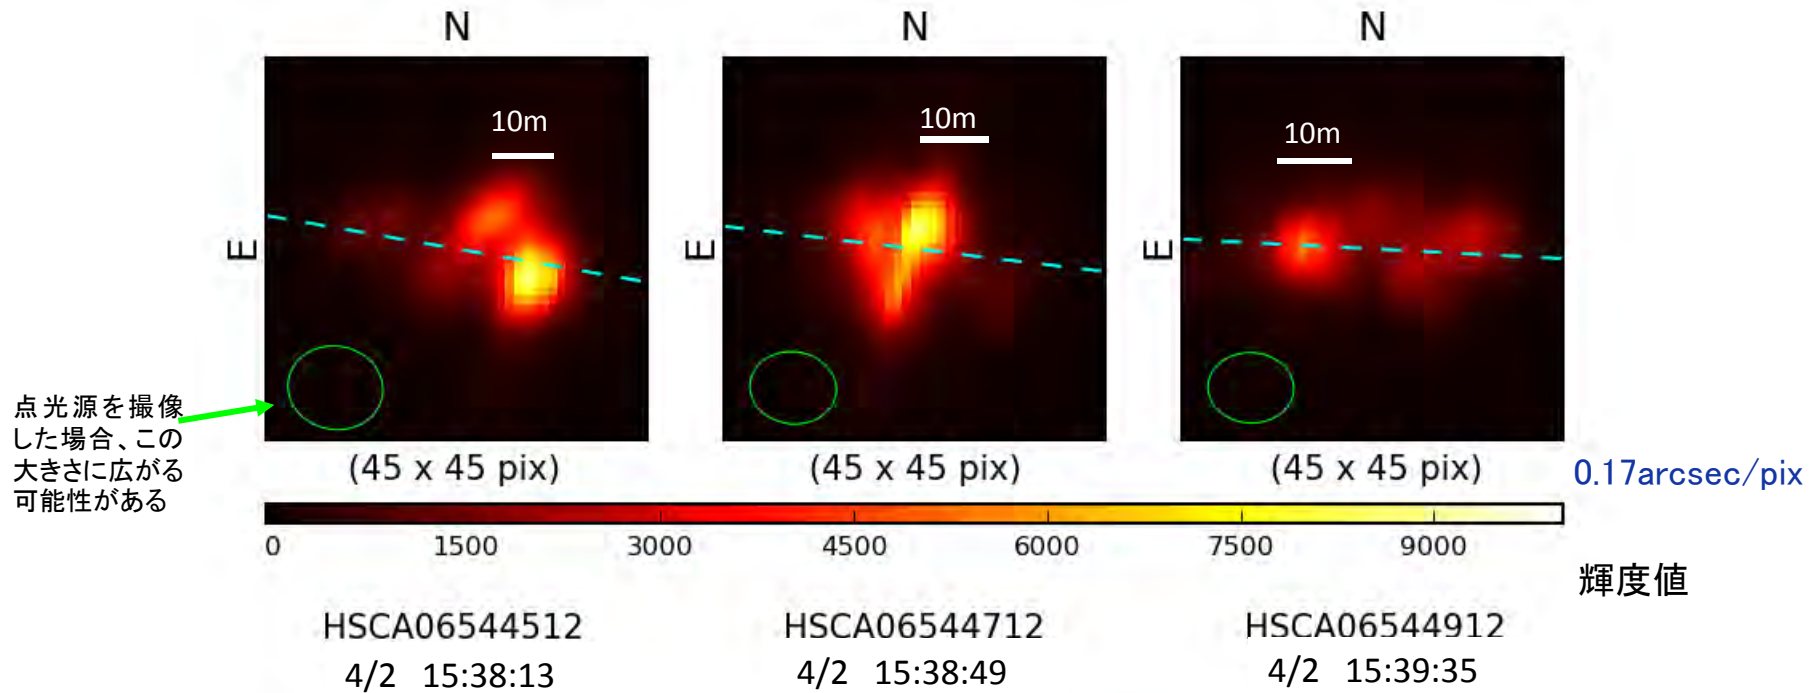
### すばる望遠鏡による41337の観測画像

追尾誤差と大気のゆらぎによる像の広がりがあるものの、明るい部分の広がりから数m以上の物体であると推定される。

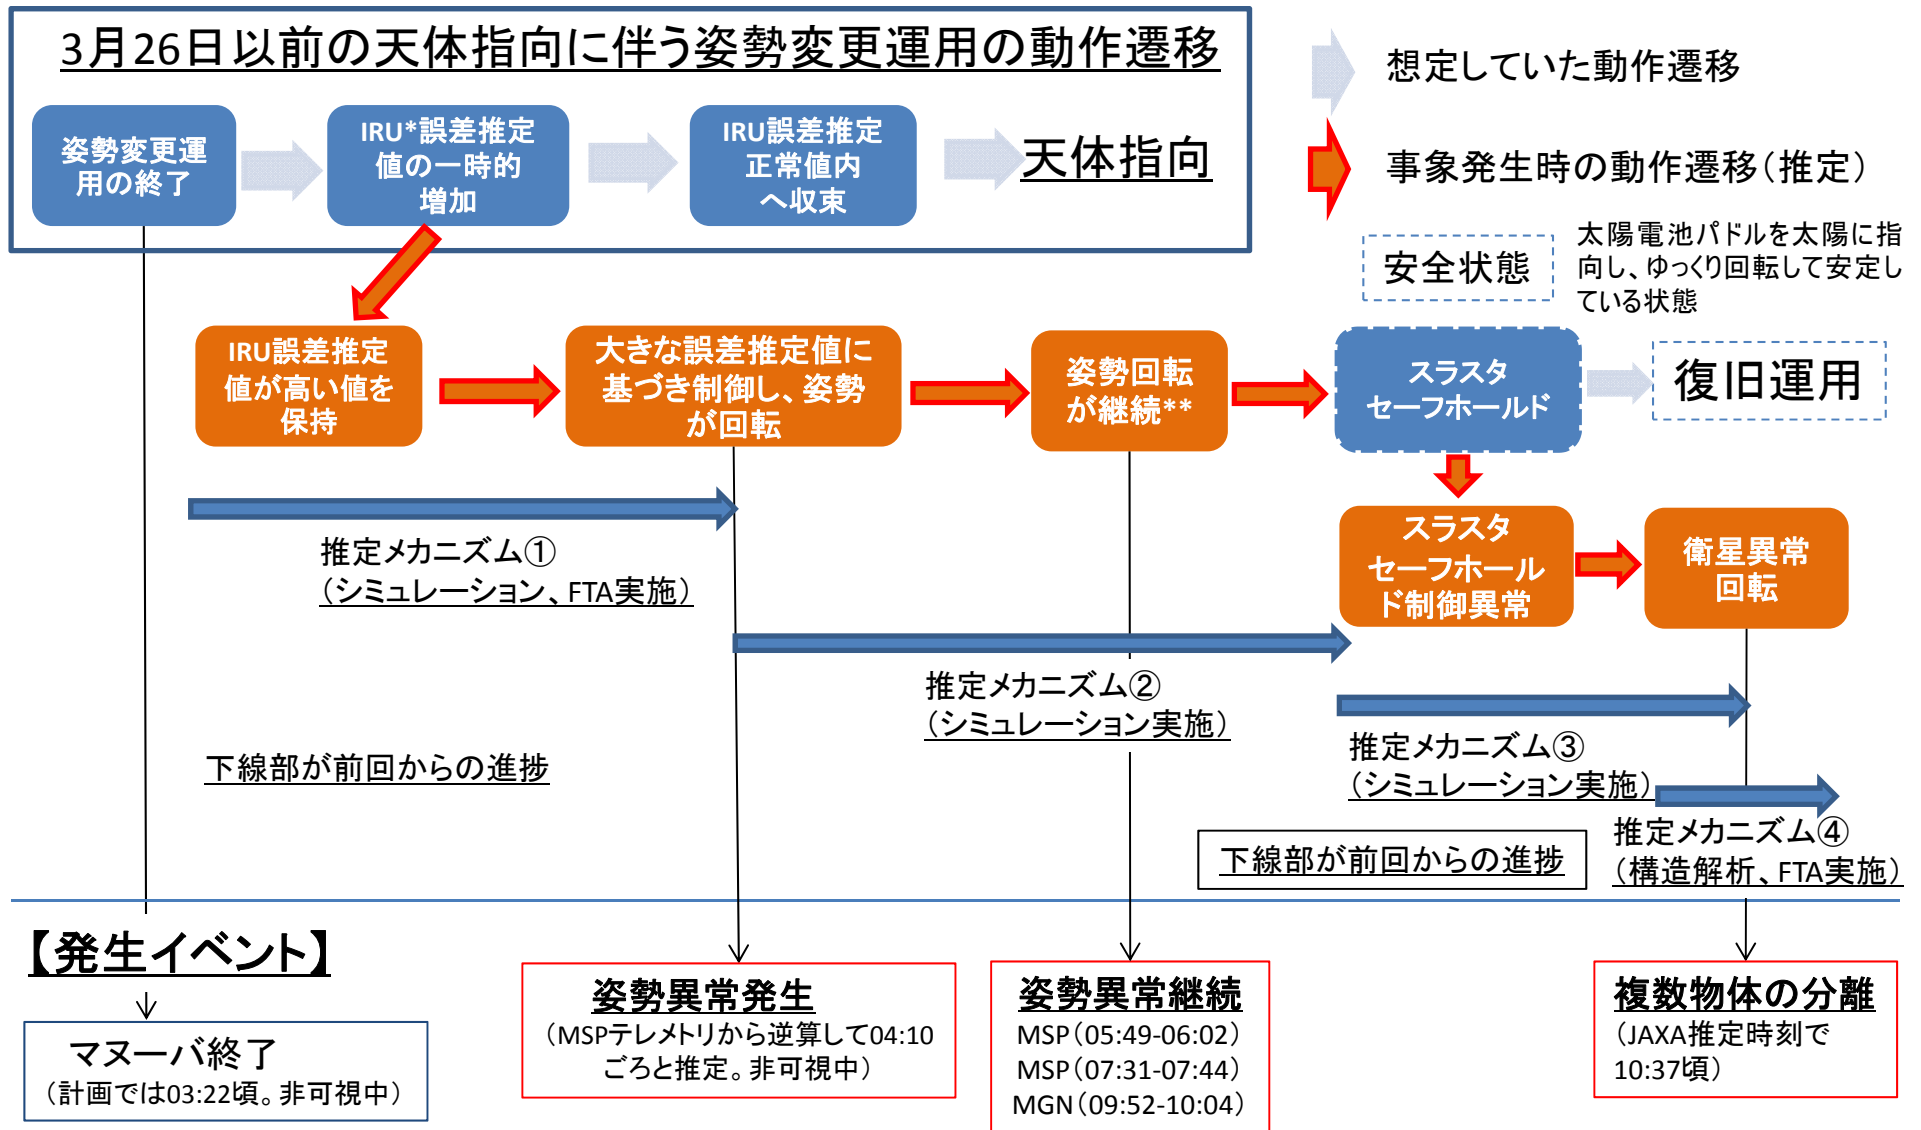
# 3.1 推定メカニズム(図解) 衛星正常状態から物体の分離に至る迄

- (1) 3月26日に、活動銀河核指向での初期機能確認を行う為の姿勢変更運用を計画通り実施した。
- (2) 姿勢変更運用終了後、姿勢制御系の想定と異なる動作により、実際には衛星が回転していないにもかかわらず、姿勢制御系は衛星が回転していると自己判断した。その結果、回転を止めようとする向きにリアクションホイール(RW)を作動させ、衛星を回転させるという姿勢異常が発生した。【推定メカニズム①】
- (3) 加えて、姿勢制御系が実施する磁気トルカによる角運動量のアンローディングが姿勢異常のため正常に働かず、RWに角運動量が蓄積し続けた。【推定メカニズム②】
- (4) 姿勢制御系はこの状況を危険と判断し、衛星を安全な状態とするためセーフホールド(SH)に移行し、スラスタを噴射したと推定される。この際、姿勢制御系は不適切なスラスタ制御パラメータにより、想定と異なる指示をスラスタに与えたと推定される。その結果、スラスタは想定と異なる噴射を行い、衛星の回転が加速する作用を与えたと推定される。【推定メカニズム③】
- (5) 衛星の想定以上の回転運動により、太陽電池パドル、伸展式光学ベンチ(EOB)など、回転状態で発生する力に対して構造的に弱い部位が破断し分離したと推定される。特に太陽電池パドルについては、取付部周辺で破損し、両翼とも分離した可能性が高い。【推定メカニズム④】

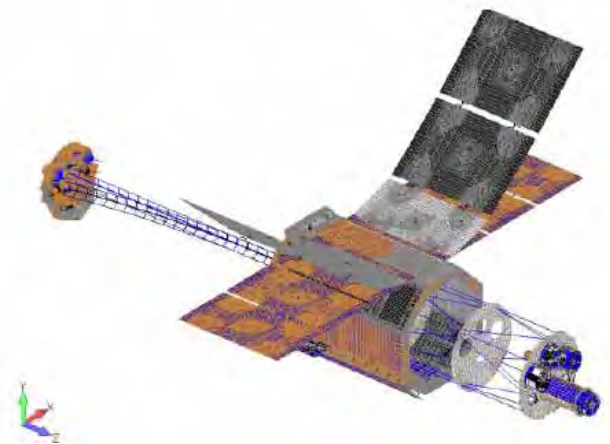
Z軸回転時変形イメージ

- 今回の事象について、衛星の角速度が増加した結果、回転状態で大きな荷重が加わる部位(太陽電池パドルの一部、伸展式光学ベンチ(EOB)等)が破断して分離したと推定してきた。
- 調査・検討の結果、太陽電池パドルについては、両翼とも取付部周辺で破断し、一部ではなく全部が取付け部から分離した可能性が高いと、以下2つの点から判断した。
  - 太陽電池パドル部の詳細な解析(有限要素法による構造解析)の結果、回転状態で発生する力に対して太陽電池パドル取付部周辺が最も弱いこと
  - 太陽電池パドル取付部周辺が破断に至る角速度は、協力を依頼している観測所等の観測により推定しているASTRO-Hの角速度と同じオーダー(桁)であること
- EOBについても、上記同様の解析を行った結果、破断し先端の観測機器と共に分離した可能性が高いと判断した。

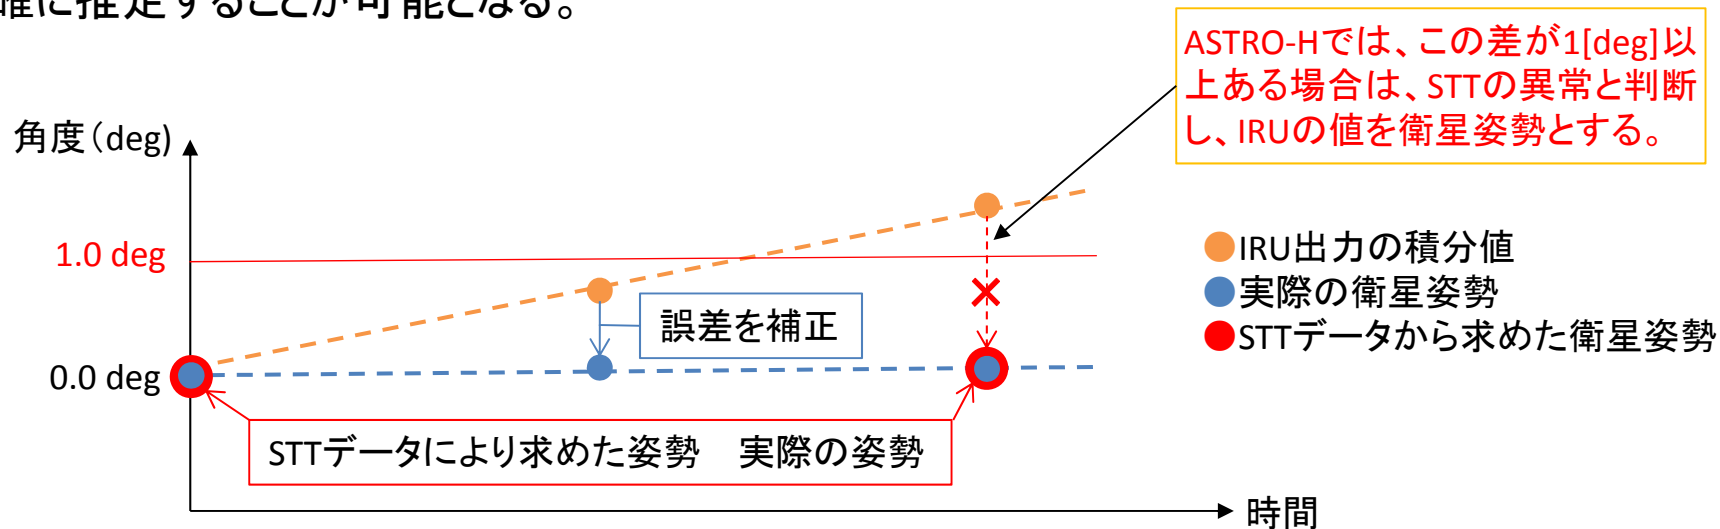
## 【補足】 IRU誤差推定値について

- IRUは衛星の各軸(X、Y、Z軸)の角速度(deg/sec)を計測する機器
- IRUデータにより衛星姿勢(deg)を決定する場合、時間積分により算出する  
例 計測値:0.1[deg/sec] 10秒後の姿勢:0.1 × 10[sec]=1.0[deg]。
- 角速度計測値には僅かな誤差があり、時間積分により誤差が蓄積する。  
例 計測誤差:0.01[deg/sec] 10秒後の姿勢決定誤差:0.01 × 10=0.1[deg]
- 精度の高いSTTによる姿勢決定値と比較することでIRUの誤差の傾向(下図オレンジの線の傾き)を算出している。
- この誤差の傾向(IRU誤差推定値)を利用することで、STTデータの無い部分でも、姿勢を正確に推定することが可能となる。

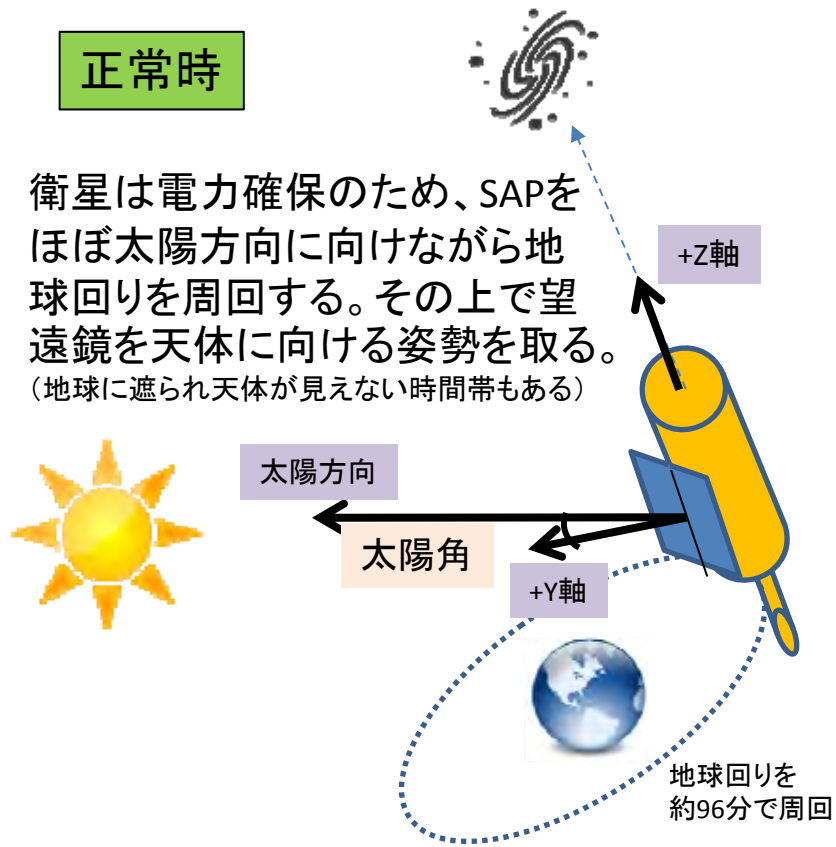
## 正常時

衛星は電力確保のため、SAPをほぼ太陽方向に向けながら地球回りを周回する。その上で望遠鏡を天体に向ける姿勢を取る。(地球に遮られ天体が見えない時間帯もある)

衛星+Y軸と太陽方向のなす角度(太陽角)が、プラスマイナス30度以内であれば正常

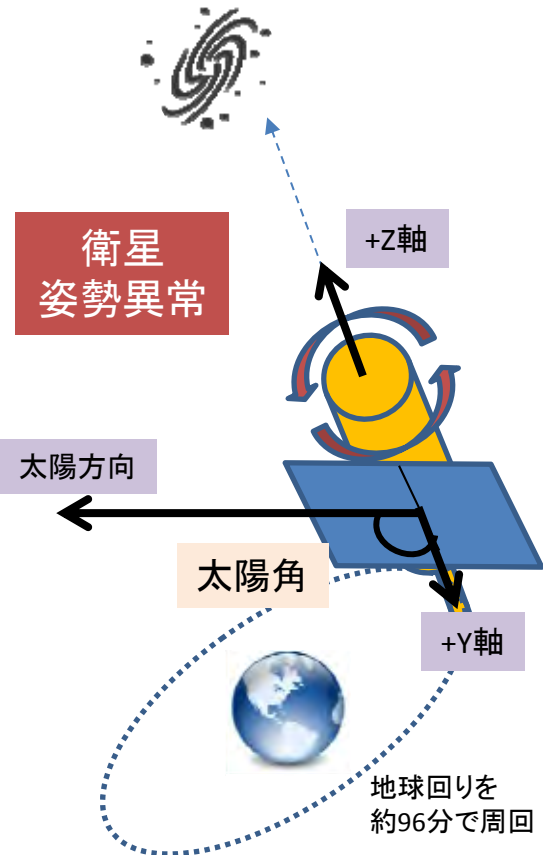
## 今回の姿勢異常時 (MSP,MSP,MGN可視テレメトリで確認済み)

- 姿勢制御パラメータが異常になって以降、衛星が1時間に約21.7度の割合でZ軸回りにゆっくり回転を始めた
- 最後にテレメトリを確認できたMGN局での太陽角は約123度であった(すなわち、太陽電池パネル裏面から太陽光入射していた)。

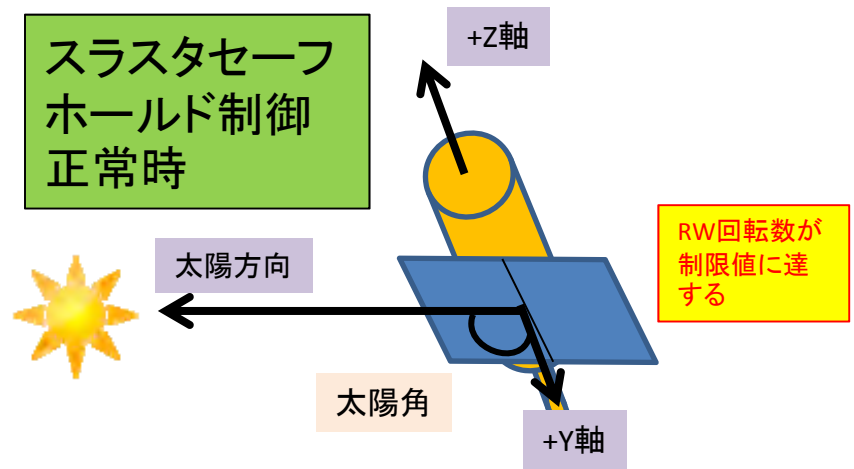
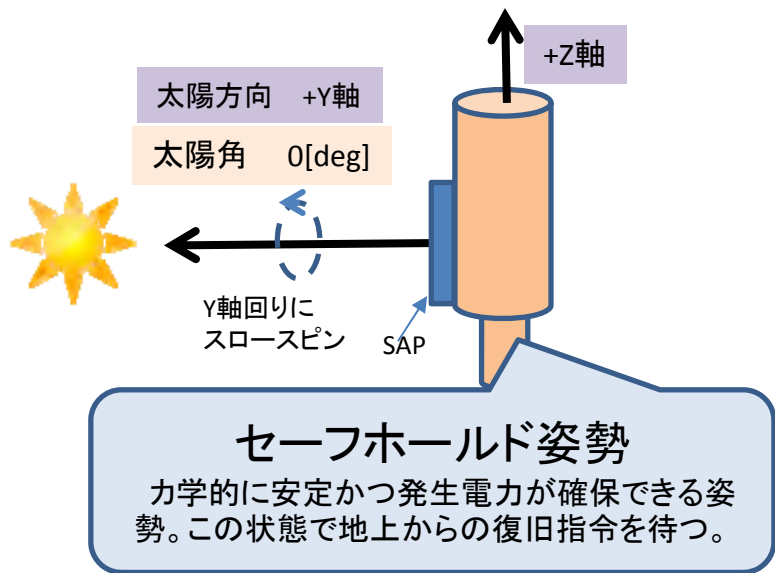
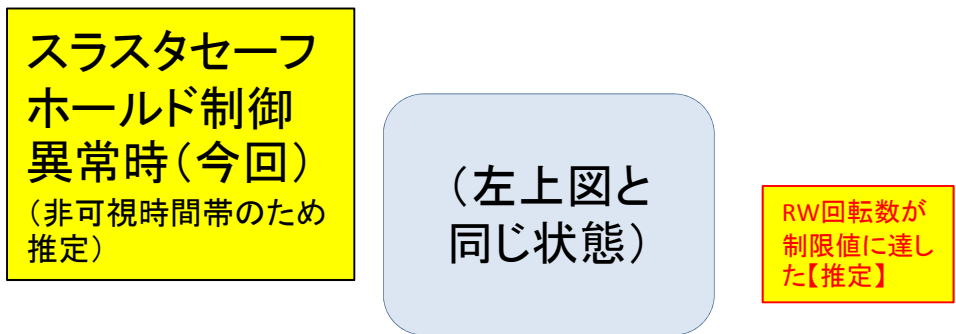
# 【補足】 推定メカニズム③④での衛星挙動(イメージ)

観測中断し(天体指向姿勢を諦めて)、  
スラスタによる姿勢制御モード(RCS  
SH)に遷移

観測中断し(天体指向姿勢を諦めて)、  
スラスタによる姿勢制御モード(RCS  
SH)に遷移【推定】

不適切なスラスタ制御パラメータ設  
定により、想定と異なる噴射【推定】

- 衛星の角速度が増加【推定】
- 回転によって大きな荷重が加わる部位  
(太陽電池パネル、EOB等)が破断し分  
離【推定】
