4. 異常発生メカニズム

4.1 異常発生メカニズム(サマリ)

4.1 異常発生メカニズム(図解) 衛星正常状態から物体の分離に至るまで

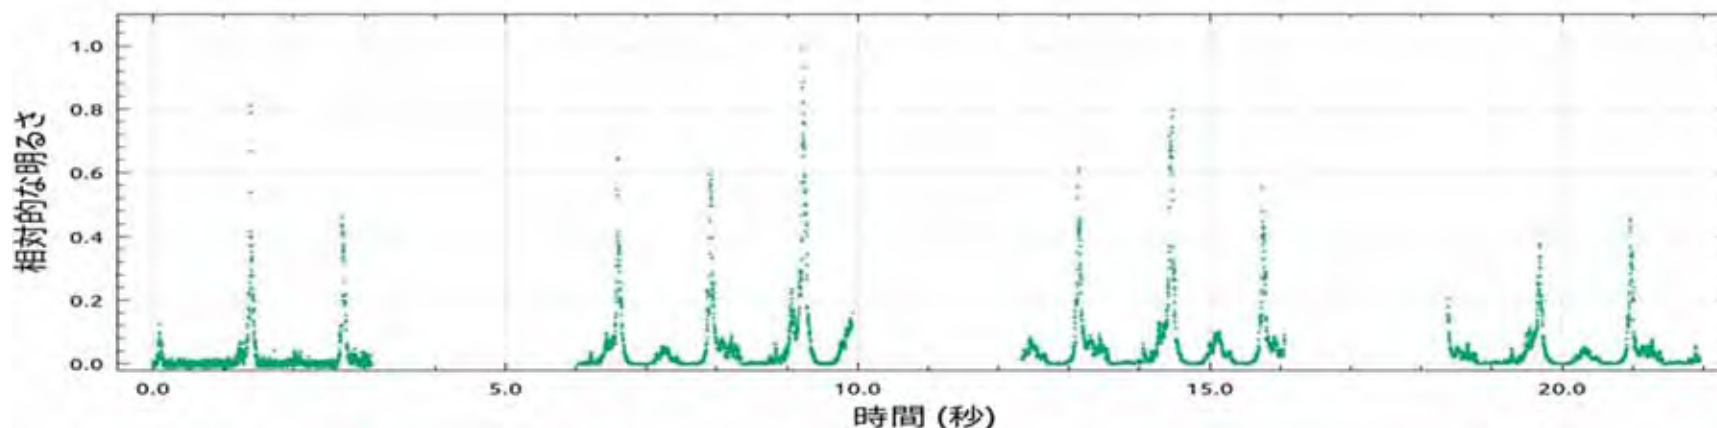
木曾観測所による41337の光度曲線

上図：木曾広視野高速カメラ
Tomo-e Gozenプロトタイプ機
による光度曲線

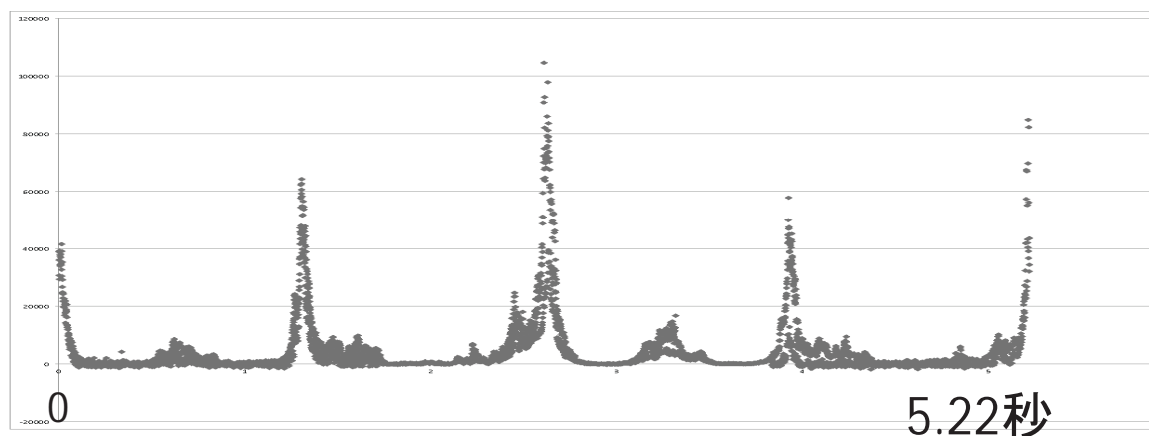
右図：上記データを元にJAXA
で光度曲線を周期5.22秒で折
り重ねたもの。

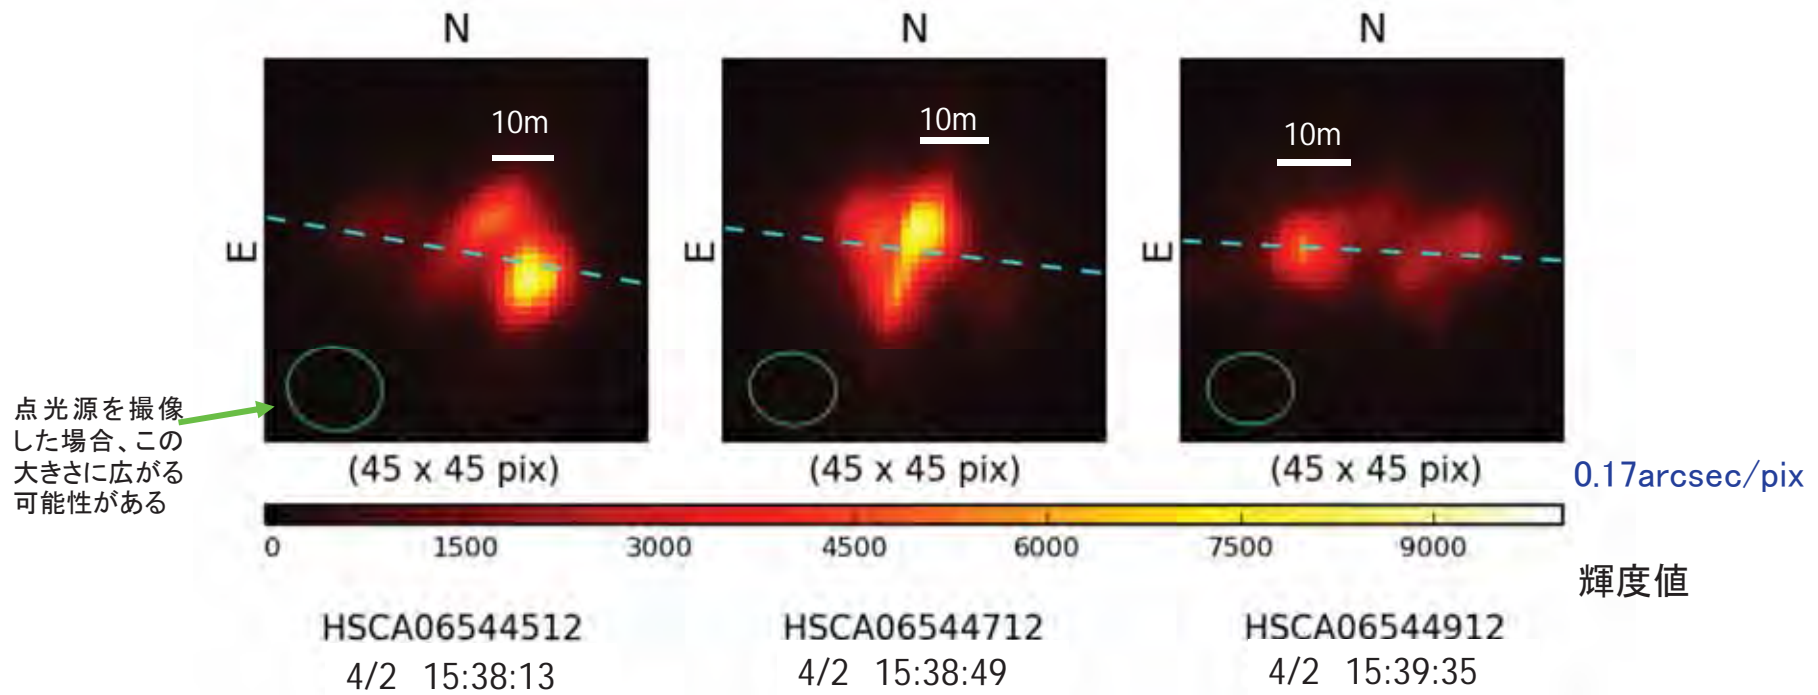
すばる望遠鏡による41337の観測画像

追尾誤差と大気のゆらぎによる像の広がりがあるものの、明るい部分の広がりから数m以上の物体であると推定される。

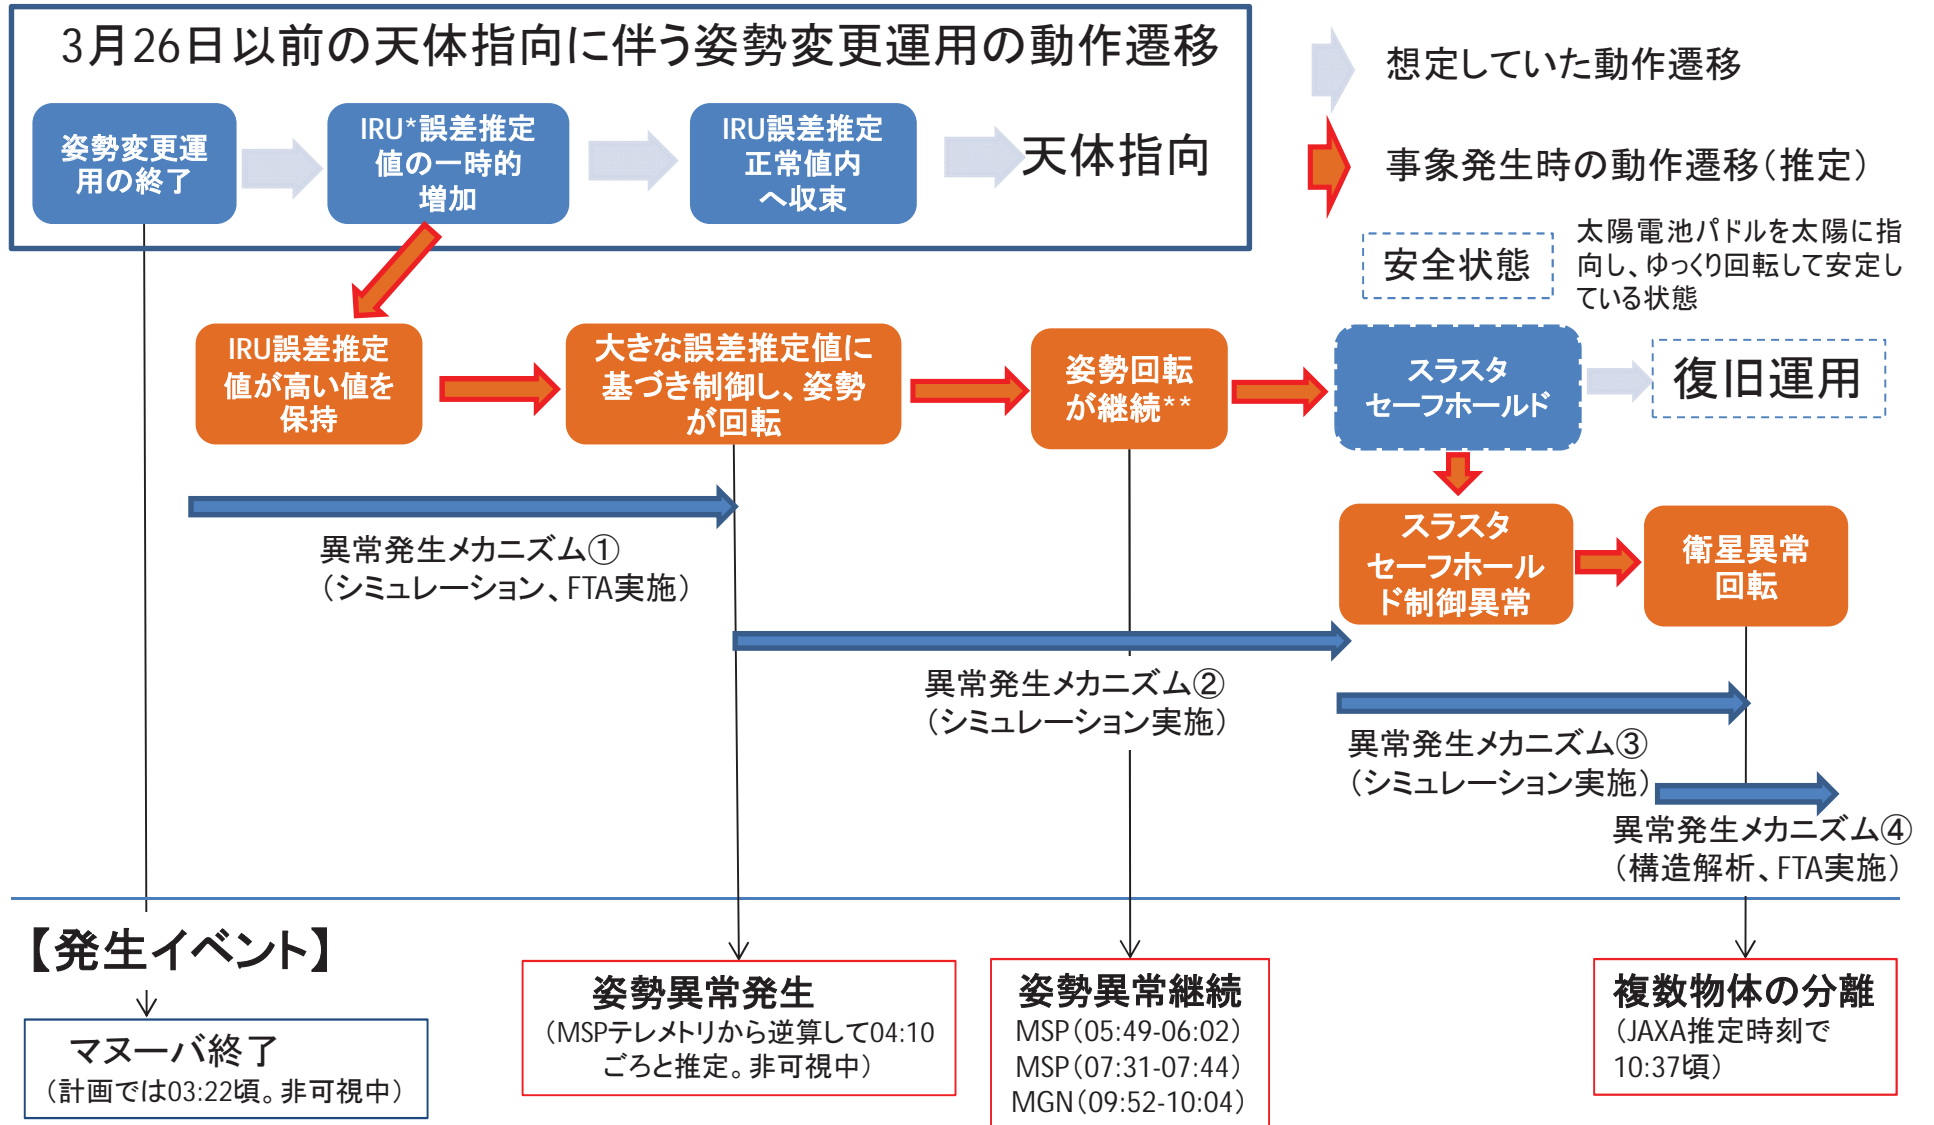
- (1) 3月26日に、活動銀河核指向での初期機能確認を行う為の姿勢変更運用を計画通り実施した。
- (2) 姿勢変更運用終了後、姿勢制御系の想定と異なる動作により、実際には衛星が回転していないにもかかわらず、姿勢制御系は衛星が回転していると自己判断した。その結果、回転を止めようとする向きにリアクションホイール(RW)を作動させ、衛星を回転させるという姿勢異常が発生した。【異常発生メカニズム①】
- (3) 加えて、姿勢制御系が実施する磁気トルカによる角運動量のアンローディングが姿勢異常のため正常に働かず、RWに角運動量が蓄積し続けたと考える。【異常発生メカニズム②】
- (4) 姿勢制御系はこの状況を危険と判断し、衛星を安全な状態とするためセーフホールド(SH)に移行し、スラスタを噴射したと推定される。この際、姿勢制御系は不適切なスラスタ制御パラメータにより、想定と異なる指示をスラスタに与えたと推定される。その結果、スラスタは想定と異なる噴射を行い、衛星の回転が加速する作用を与えたと考える。【異常発生メカニズム③】
- (5) 衛星の想定以上の回転運動により、太陽電池パドル、伸展式光学ベンチ(EOB)など、回転状態で発生する力に対して構造的に弱い部位が破断し分離したと推定される。特に太陽電池パドルについては、取付部周辺で破損し、両翼とも分離した可能性が高い。【異常発生メカニズム④】

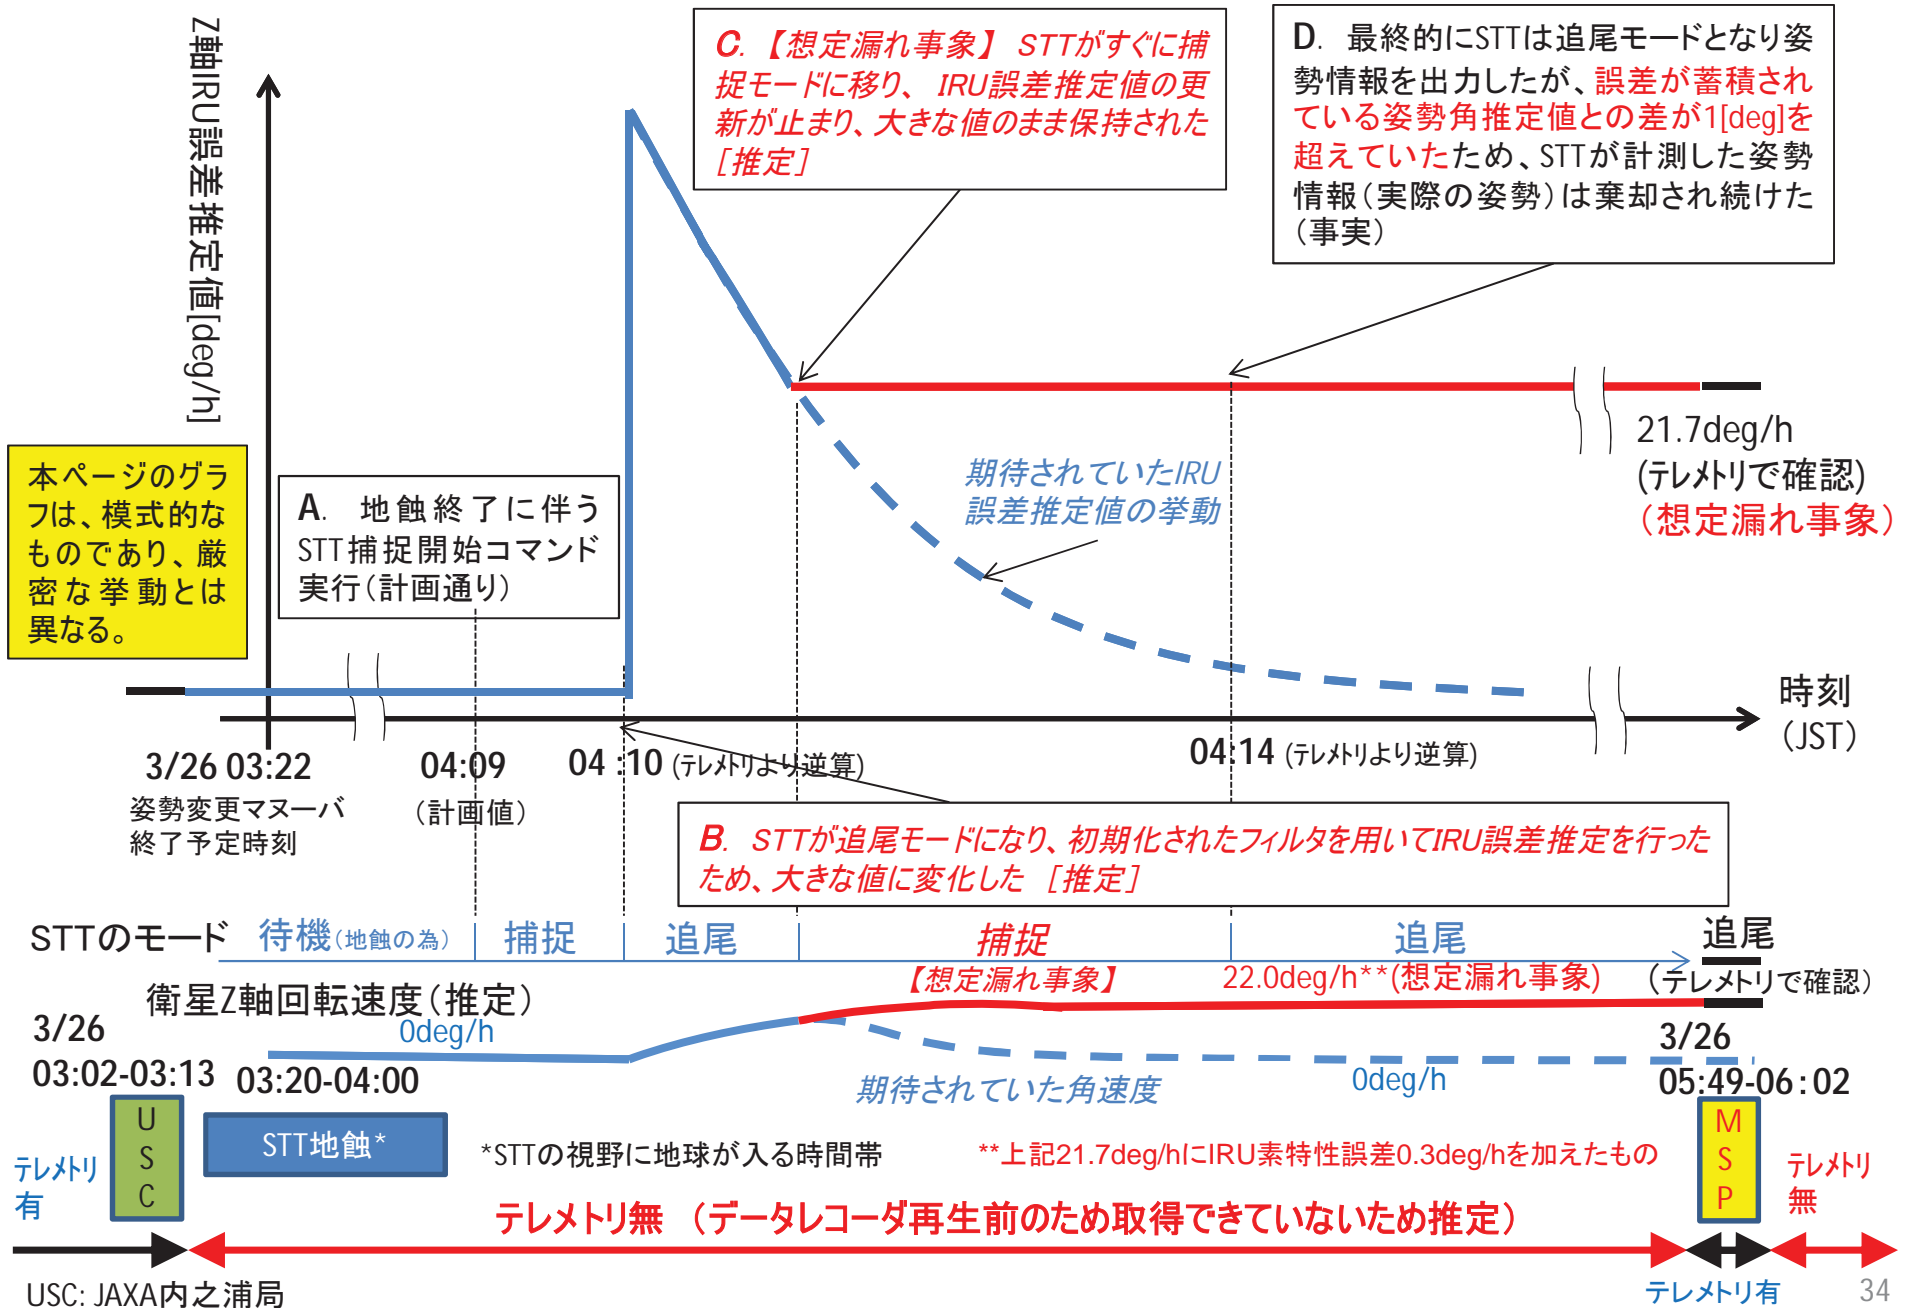
4.2 異常発生メカニズム①: IRU誤差推定値の動き

- ASTRO-Hは通常時、慣性基準装置(IRU)とスタートラッカ(STT)の情報をもとに姿勢決定を行う。【補足A参照】
- 3/26の姿勢変更運用は、姿勢変更中はSTTデータの取り込みを一時的に停止し、姿勢変更運用終了後にSTTデータの取り込みを再開する運用としていた。STTデータの取り込み再開の際、IRU誤差推定値【補足B参照】が一時的に実際の誤差推定値よりも大きな値となり、その後、STTデータによる補正により正常値範囲内に収束する動作を行うことを想定していた。
- しかしながら、3/26の姿勢変更運用終了後、IRU誤差推定値が実際とは異なる高い値を保持し続け、その結果、MSP局のテレメトリとして21.7[deg/h]という高いIRU誤差推定値が確認されたと考えている。
- この場合、実際には衛星が回転していないにもかかわらず、姿勢制御系が衛星が回転していると自己判断し、その結果、回転を止めようとする向きにリアクションホイール(RW)を作動させたと判断している。
- IRU誤差推定値が高い値を保持する要因について、搭載ソフトウェアを用いてSTTのモード遷移をインプットしてシミュレーションしたところ、次ページに示すSTTの動作においてIRU誤差推定値が高い値のまま保持されることを確認した。
- なお、IRU誤差推定値が高い値に保持された件についてFTAを行い、IRUの異常や搭載コンピュータのハードウェア異常といったその他の要因により、高い値に保持される可能性は低いと判断している。

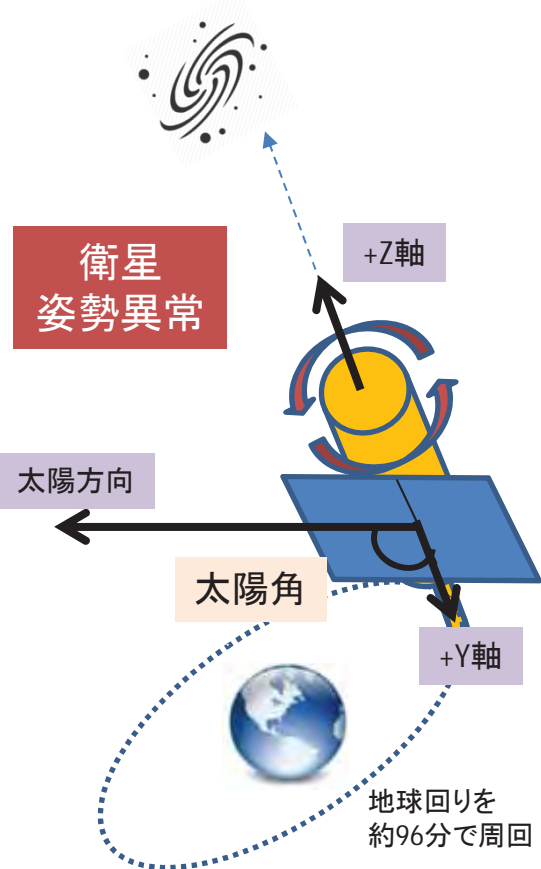
今回の姿勢異常時

- 姿勢制御パラメータが異常になって以降、衛星が1時間に約21.7度の割合でZ軸回りにゆっくり回転を始めた
- 最後にテレメトリを確認できたMGN局での太陽角は約123度であった(すなわち、太陽電池パドル裏面から太陽光入射していた)。

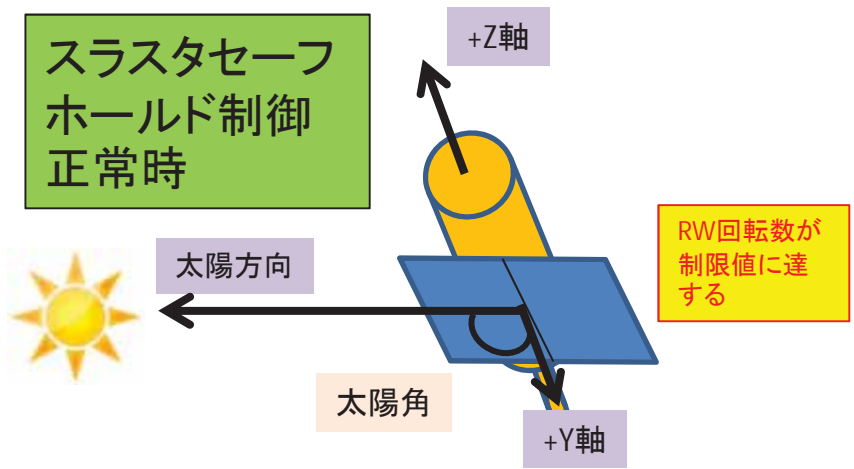
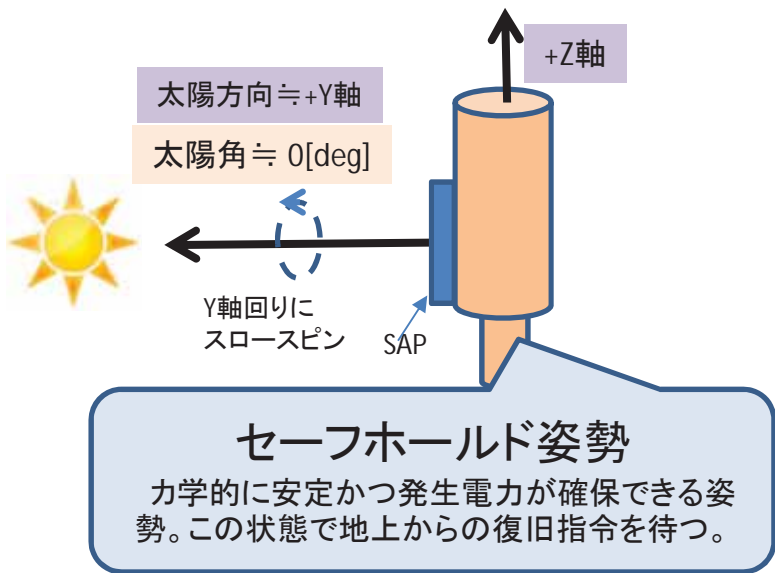
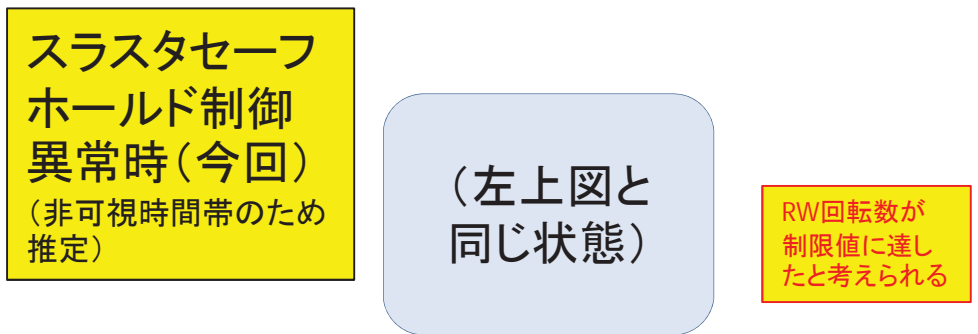
【補足E】 異常発生メカニズム③④での衛星挙動(イメージ)

観測中断し(天体指向姿勢を諦めて)、
スラスタによる姿勢制御モード(RCS
SH)に遷移したと考えられる

不適切なスラスタ制御パラメータ設定
により、想定と異なる噴射したと考える

- 衛星の角速度が増加したと考えられる
- 回転によって大きな荷重が加わる部位(太陽電池パドル、EOB等)が破断し分離したと考えられる

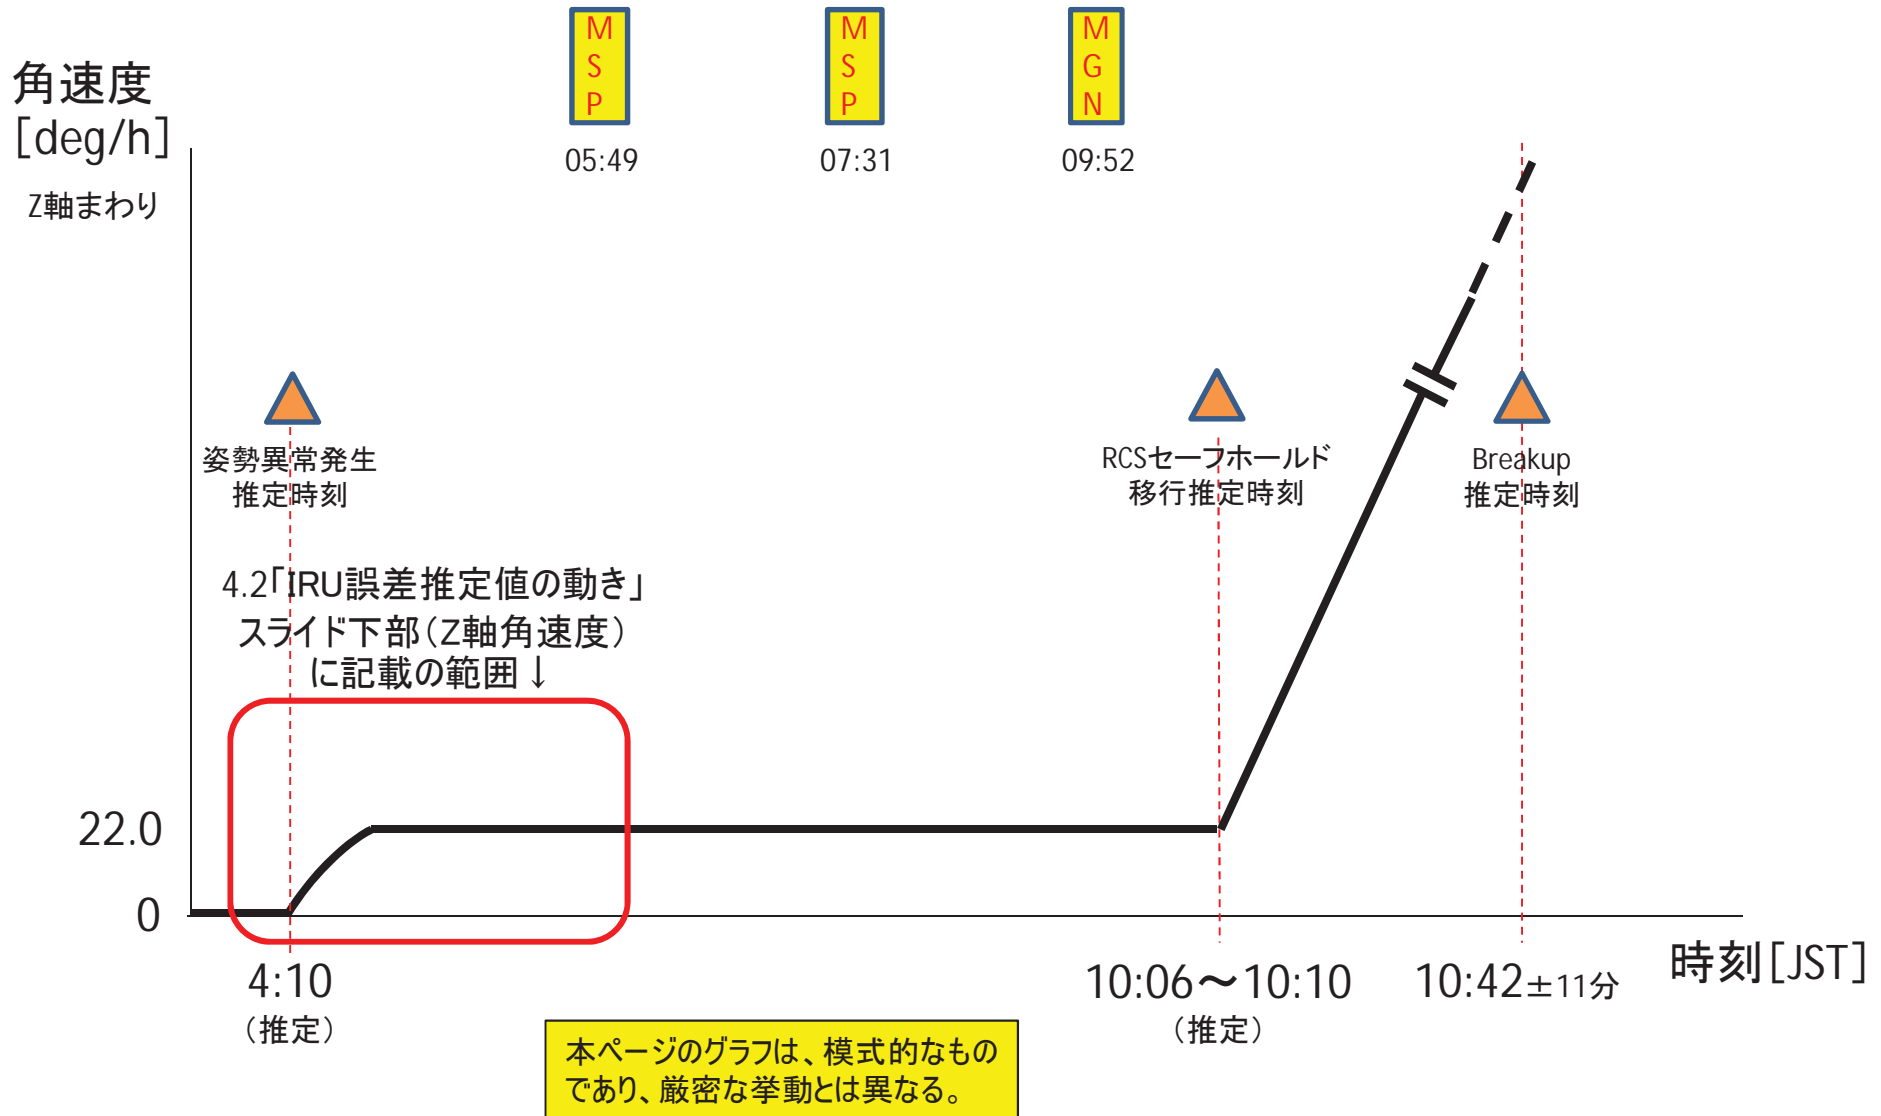
【補足F】 衛星の角速度 (Z軸まわり) 推移 (姿勢変更マヌーバ終了後から)

- RWに蓄積する角運動量が最終的に制限値(120[Nms])を超えると姿勢制御系はRWによる制御に何らかの異常が発生したと判断し、スラスタにより姿勢制御を行うモード(スラスタセーフホールドモード:RCS SH)に移行する。【補足D参照】
- RCS SHでは、スラスタにより太陽を捕捉するように姿勢を立て直す動作を行う。【補足E参照】
- RCS SHに移行した場合、不適切なスラスタ制御パラメータにより、スラスタは想定と異なり、衛星の角速度が増加する方向に噴射を行う。【補足F参照】
- シミュレーションにより不適切なスラスタ制御パラメータによる噴射動作を模擬し、角速度が増加する方向に作用し、太陽電池パドルの分離に至る角速度まで到達することを確認した。【補足G参照】
- 同じくシミュレーションにより確認した、姿勢異常発生以降の衛星の姿勢角、角運動量、太陽方向についても示す。【補足H参照】
