## 4.5 【異常発生メカニズム④】 異常回転から物体の破断・分離まで

## 5. 異常発生メカニズムの要因分析

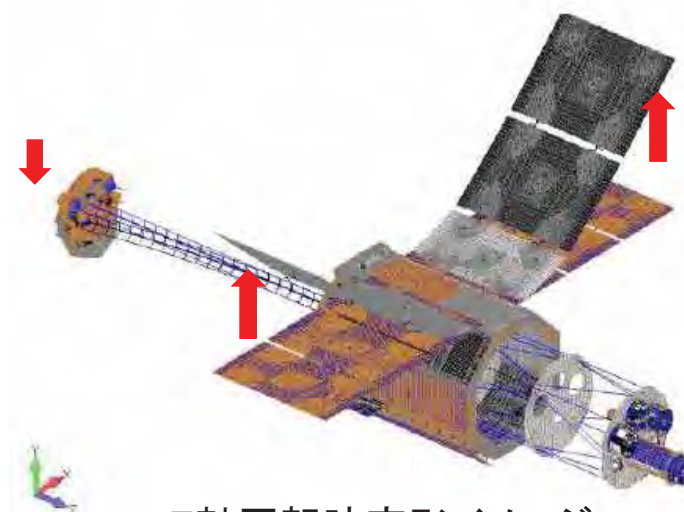
Z軸回転時変形イメージ

- 今回の事象について、衛星の角速度が増加した結果、回転状態で大きな荷重が加わる部位（太陽電池パドルの一部、伸展式光学ベンチ（EOB）等）が破断して分離したと推定してきた。
- 調査・検討の結果、太陽電池パドルについては、両翼とも取付部周辺で破断し、一部ではなく全部が取付け部から分離した可能性が高いと、以下2つの点から判断した。
  - 太陽電池パドル部の詳細な解析（有限要素法による構造解析）の結果、回転状態で発生する力に対して太陽電池パドル取付部周辺が最も弱いこと
  - 太陽電池パドル取付部周辺が破断に至る角速度は、協力を依頼している観測所等の観測により推定しているASTRO-Hの角速度と同じオーダー（桁）であること
- EOBについても、上記同様の解析を行った結果、破断し先端の観測機器と共に分離した可能性が高いと判断した。【補足I】

下図にZ軸回りの回転時のSAPの変形図を示す。図からSAP取付部に大きな曲げモーメントが生じることがわかる。一方、SAPのY軸回りの回転については、SAP取付部周辺に曲げモーメントが加わらないため、他の軸に比べて許容角速度がかなり大きくなるので省略した。

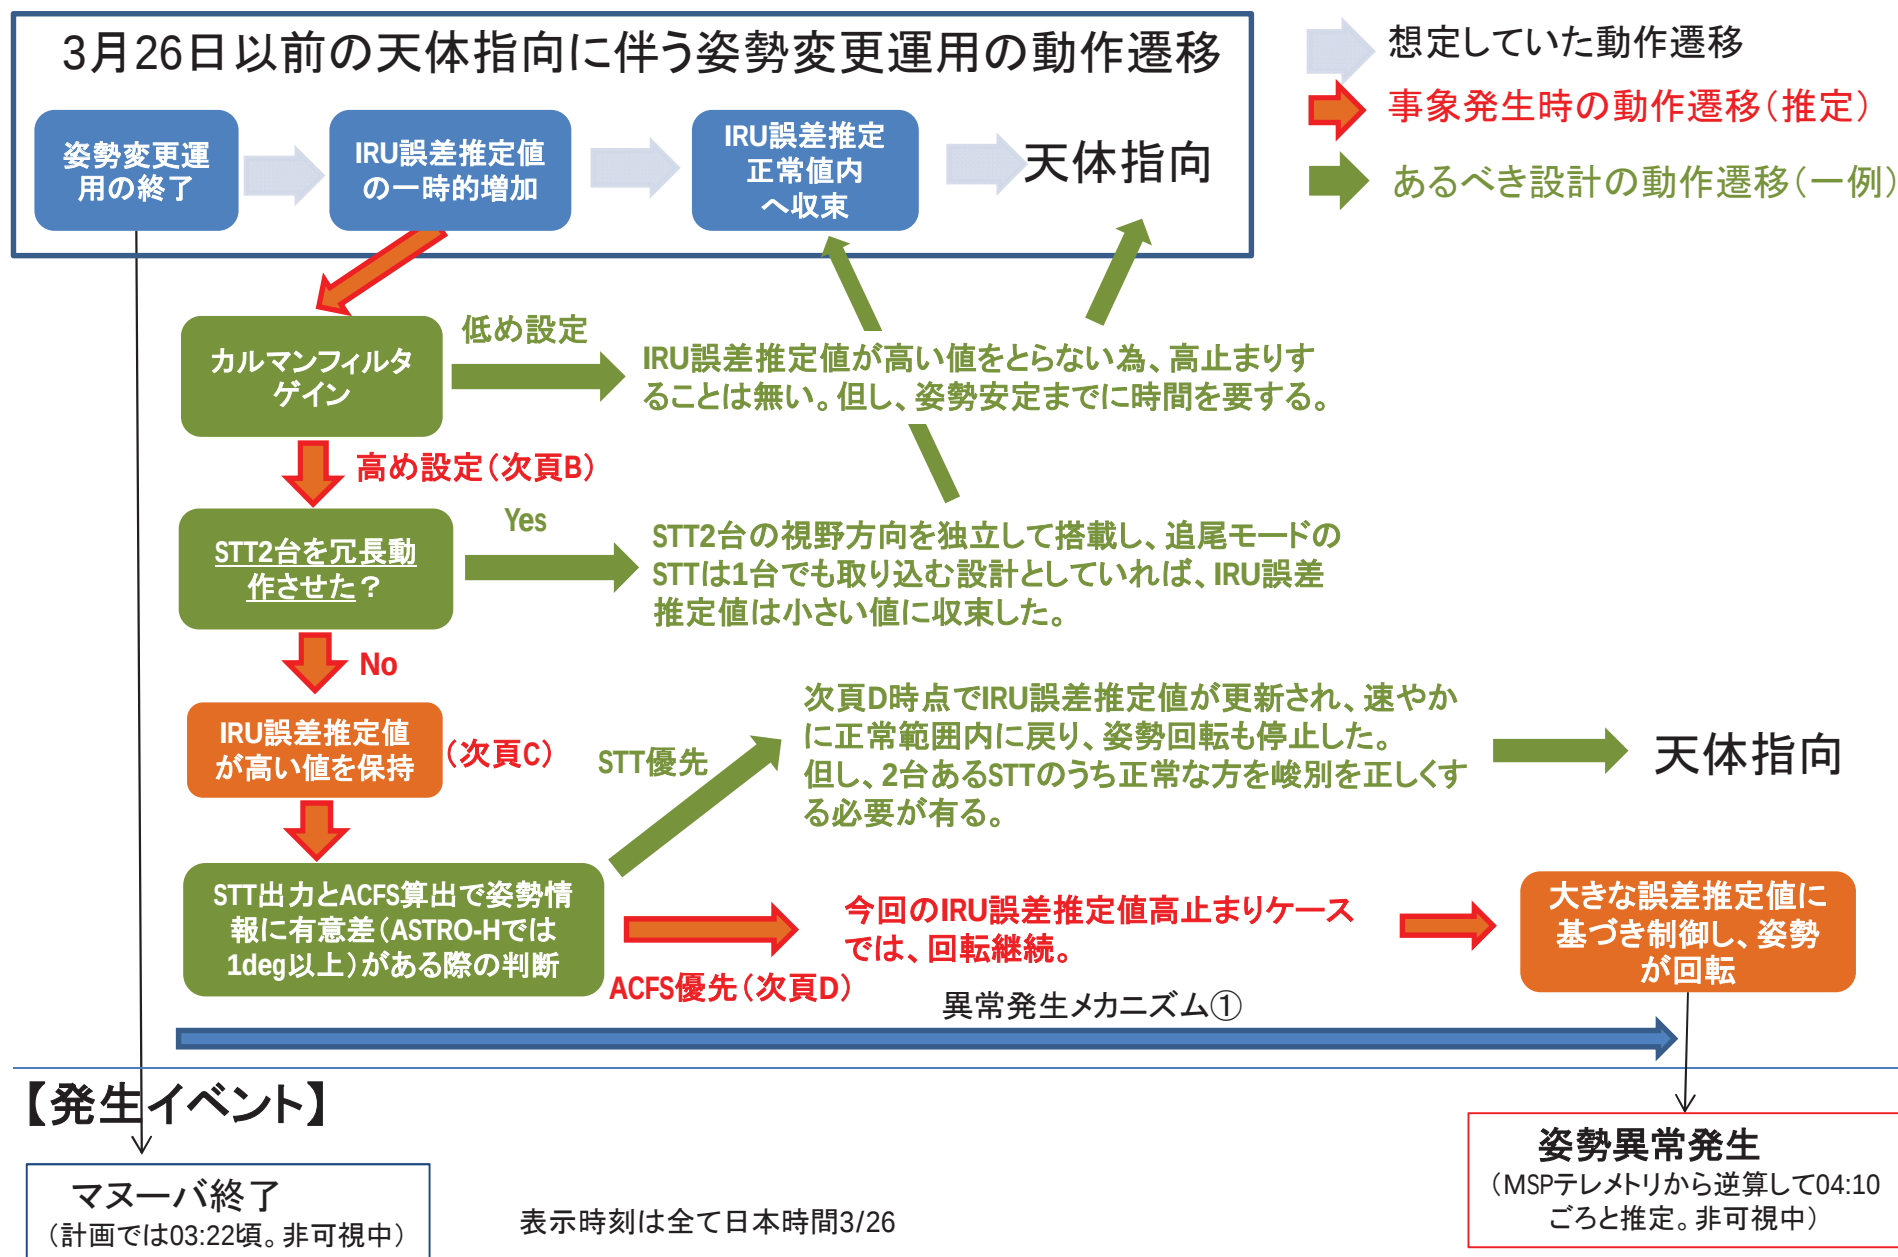
# 異常発生メカニズム① 姿勢異常(回転)発生に至るまで AOCS設計

IRUバイアス誤差の推定値が高止まりし姿勢異常に至った要因は、以下の3つの要因を考えている。

観測時間を確保する目的で、マヌーバ後の姿勢決定収束時間を短くする方策をとるため、マヌーバ後にカルマンフィルタをリセットの際、大きなカルマンゲインとなる設計としており、結果的にIRUバイアス誤差の推定値がその過程において比較的高い値をとる時間帯が存在した。

STTは2台搭載していたが、STT2台使用設定時には、片系が使用できない際には、両系共に使用せずIRU出力に基づく姿勢制御系ソフトウェア(ACFS)計算値に依存する設計としていた。その理由は、STT切替時に発生する姿勢微変動を避け、安定姿勢で観測する時間を長く取るためである。その結果、STTが追尾モード移行直後に捕捉モードに変わるといった事象が発生した場合でも、冗長系のSTTに移行することは無く、IRUバイアス誤差推定値が高いままで維持された。なお、3/26時点では、軌道上でのSTTパラメータ調整が未了であったため、STT1台使用設定、つまり、STTは片系運用としていた。

ASTRO-HではSTTが出力する瞬時の姿勢情報と、ACFSが継続的に計算している姿勢情報に、 $1^{\circ}$ 以上の差がある場合は、STTを棄却してACFSを優先する設計としていた。その理由は、STTデータの単発的なノイズ変動による姿勢決定精度の劣化を避ける為であり、同時に、STTによる姿勢の更新がなされないとしても、大きくはズレないIRUの特性を考慮すれば、地上からの運用で柔軟に対応できるとの判断があった。しかしながら、今回は、カルマンフィルタをリセットするという非定常な状況でIRUバイアス誤差推定値が想定よりも大きい値で固定し、STTから姿勢情報が出力された時点で既にSTTとACFSの姿勢推定値の差が $1\text{deg}$ を上回り、STTの計測値は棄却され続けたと推定される。

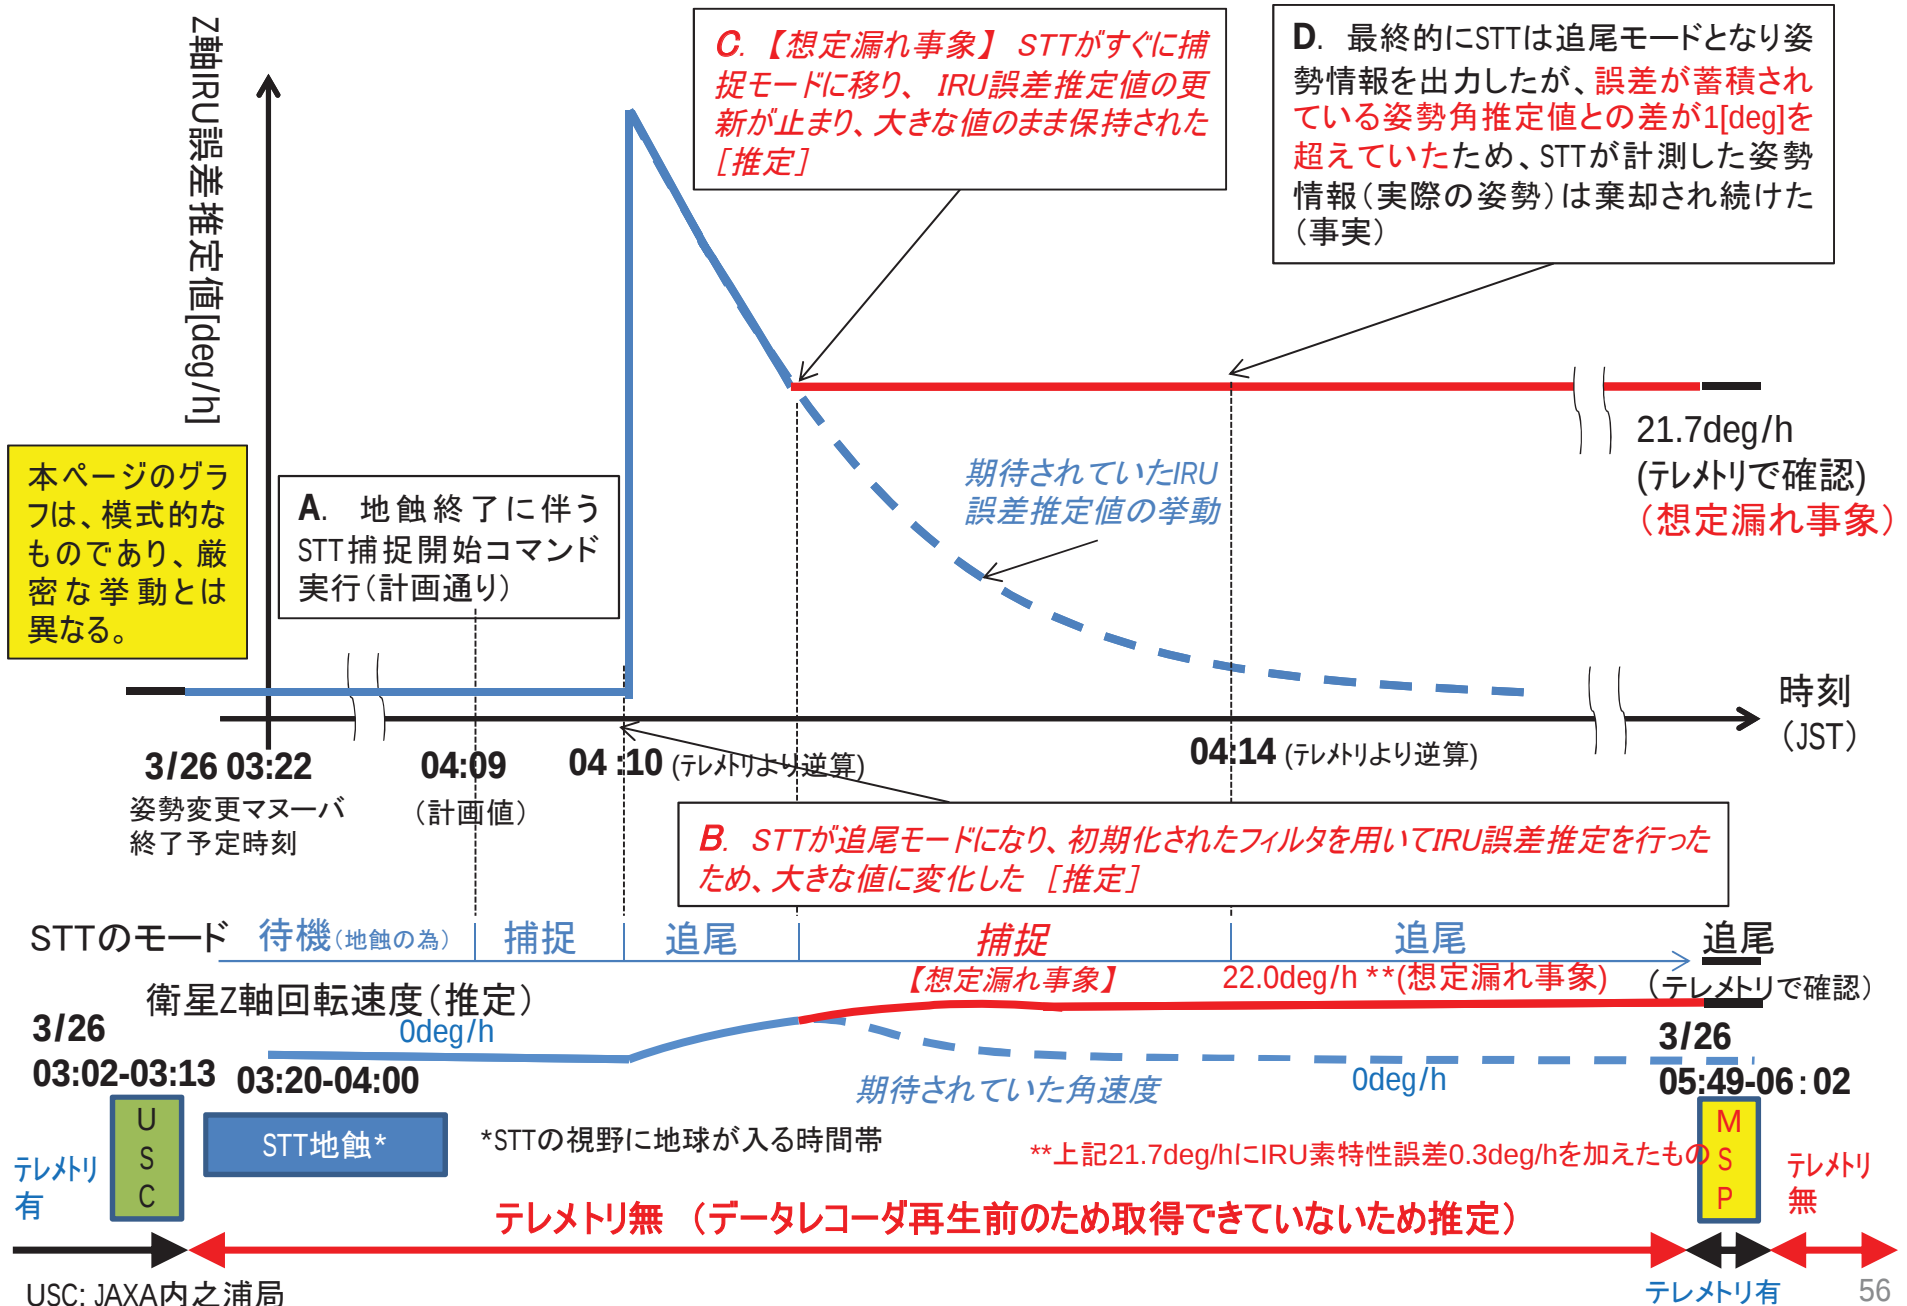
# 異常発生メカニズム① IRU誤差推定値の動き

- 3/26の3:02～3:13の内之浦パスの後、マヌーバ終了後にタイムラインコマンドにより、カルマンフィルタのリセットを実施した。
- 3/26JST05:49～6:02のMSPパスにおいて、IRUバイアス誤差の推定値が21.7deg/hで維持され及び発生電力の低下が確認されている。
- 3/26JST09:52～10:04のMGNパス(要確認)において、STT情報棄却継続と約21.7deg/hでの回転(STTデータによる推定値)、サンプレゼンス不在(太陽電池パドルが太陽を向かず)、温度分布変化(姿勢変動に起因と推察)が確認されている。

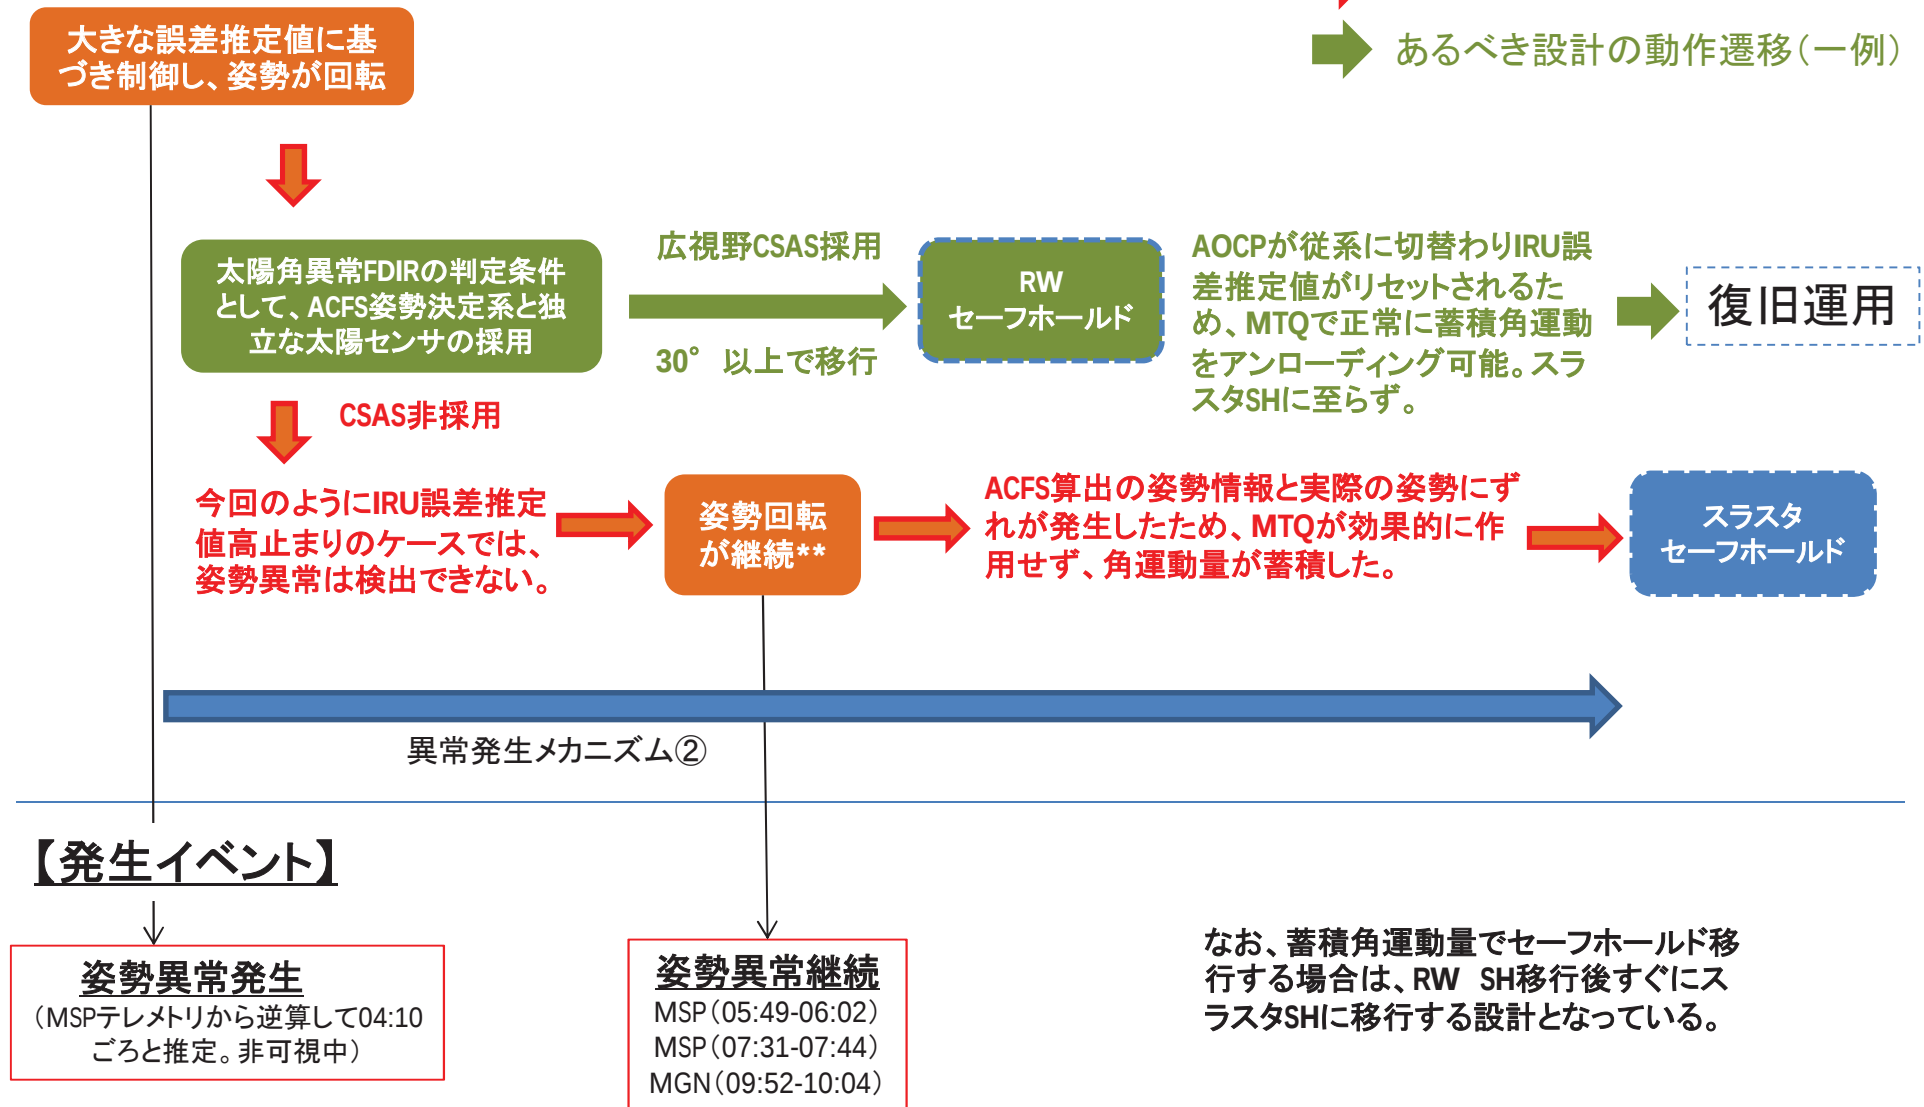
## 異常発生メカニズム② 姿勢異常継続に至るまで FDIR設計

- 姿勢異常事象発生後、衛星は約21.7deg/hでの回転を始め、太陽電池パドルが太陽方向からずれるなど、計画した姿勢からずれていたが、姿勢異常移行判断がされずに、3/26JST9:52～10:04のMGNパスまで、RWによるセーフホールドモードに移行しなかった。
- 設計段階において、太陽角によるセーフホールド移行判断には、CSASではなくACFSの算出値を用いることとした。その理由は搭載している粗太陽センサは要求定常姿勢範囲(30deg)に比べて線形領域視野が狭い(20deg)ためである。
- その際、ACFSの算出値が誤る可能性を考慮し、STT非更新フラグを用いた自動検知機能やサンプレゼンス41degを外した際にFDIRに移行するというロジックは検討されたものの採用されず、連続非更新回数をテレメトリ出力して、運用で対処する方針となった。

- セーフホールド姿勢移行の太陽方向異常検知に、粗太陽センサを使用せず、姿勢決定系の推定姿勢のみを用いる設計であったため、姿勢決定系での異常(IRUバイアス誤差推定値の異常)を検知できずに、姿勢異常が継続した。
- 並行して実施している磁気トルカによるRW角運動量のアンローディング処理が、姿勢異常のため正常に働かず、RWに角運動量が蓄積され、RWに蓄積する角運動量が最終的に制限値(120[Nms])を超え、RWによる制御に何らかの異常が発生したと判断し、スラスタにより姿勢制御を行うモード(スラスタセーフホールドモード:RCS SH)に移行した。
