3.4 事象発生後の地上観測の状況(2/3)

4. 異常発生メカニズム

4.1 異常発生メカニズム(サマリ)

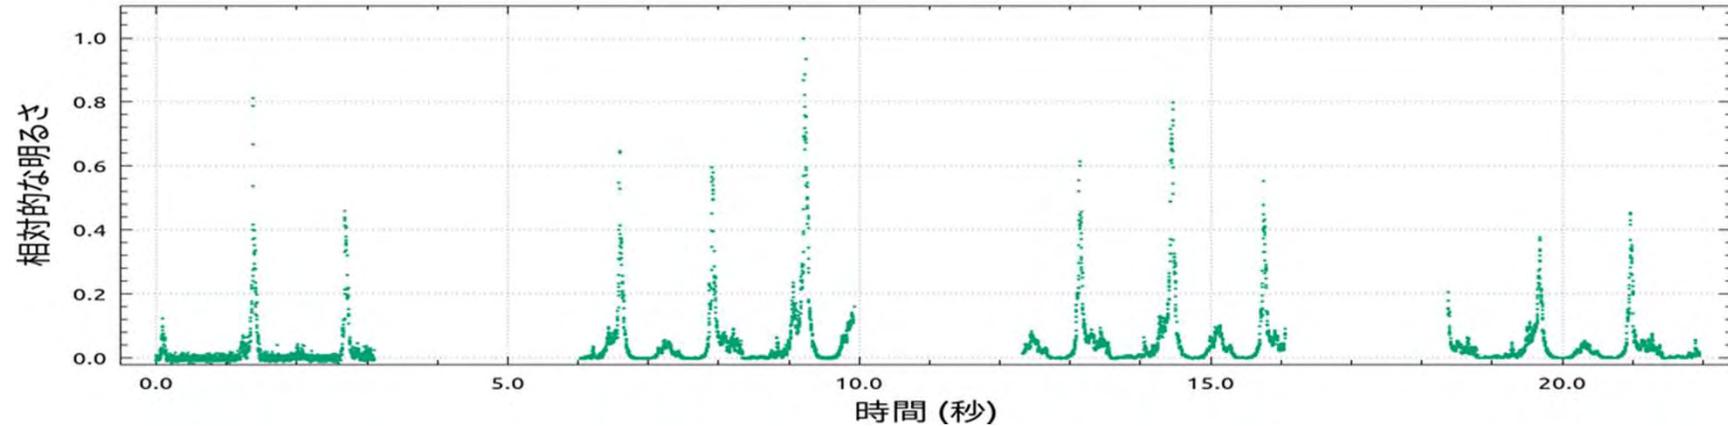
木曾観測所による41337の光度曲線

上図：木曾広視野高速カメラ
Tomo-e Gozenプロトタイプ機
による光度曲線

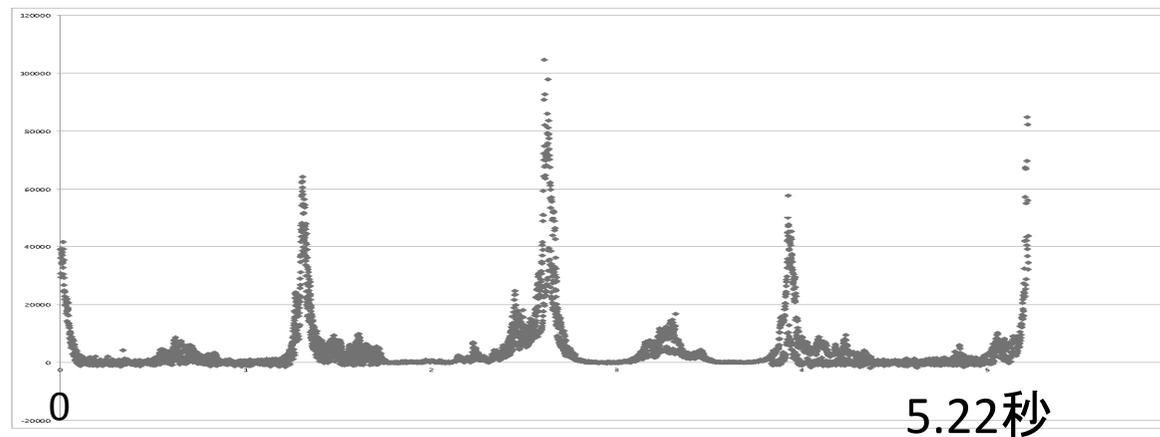
右図：上記データを元にJAXA
で光度曲線を周期5.22秒で折
り重ねたもの。

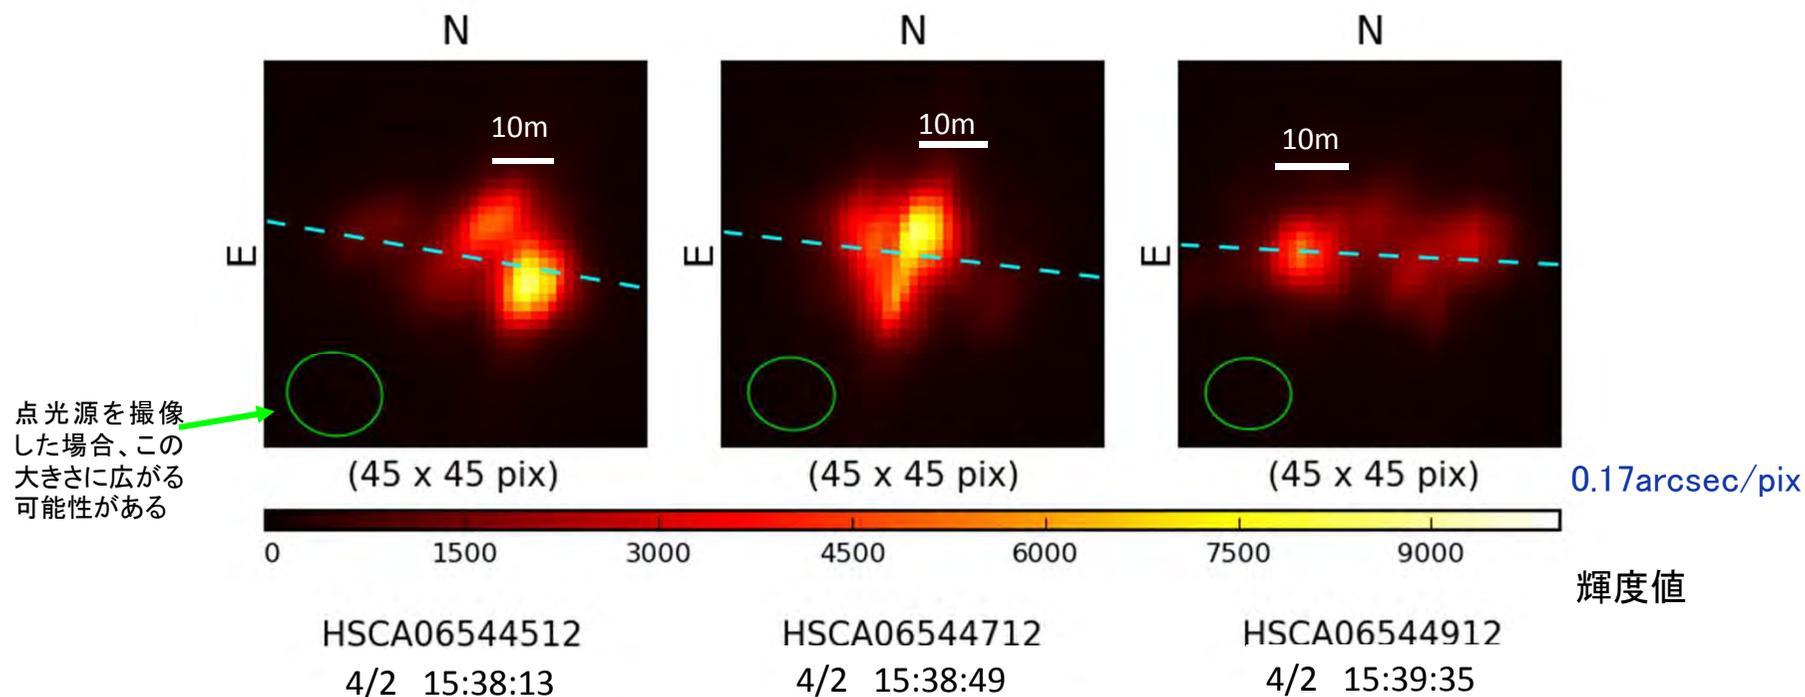
すばる望遠鏡による41337の観測画像

追尾誤差と大気のゆらぎによる像の広がりがあるものの、明るい部分の広がりから数m以上の物体であると推定される。

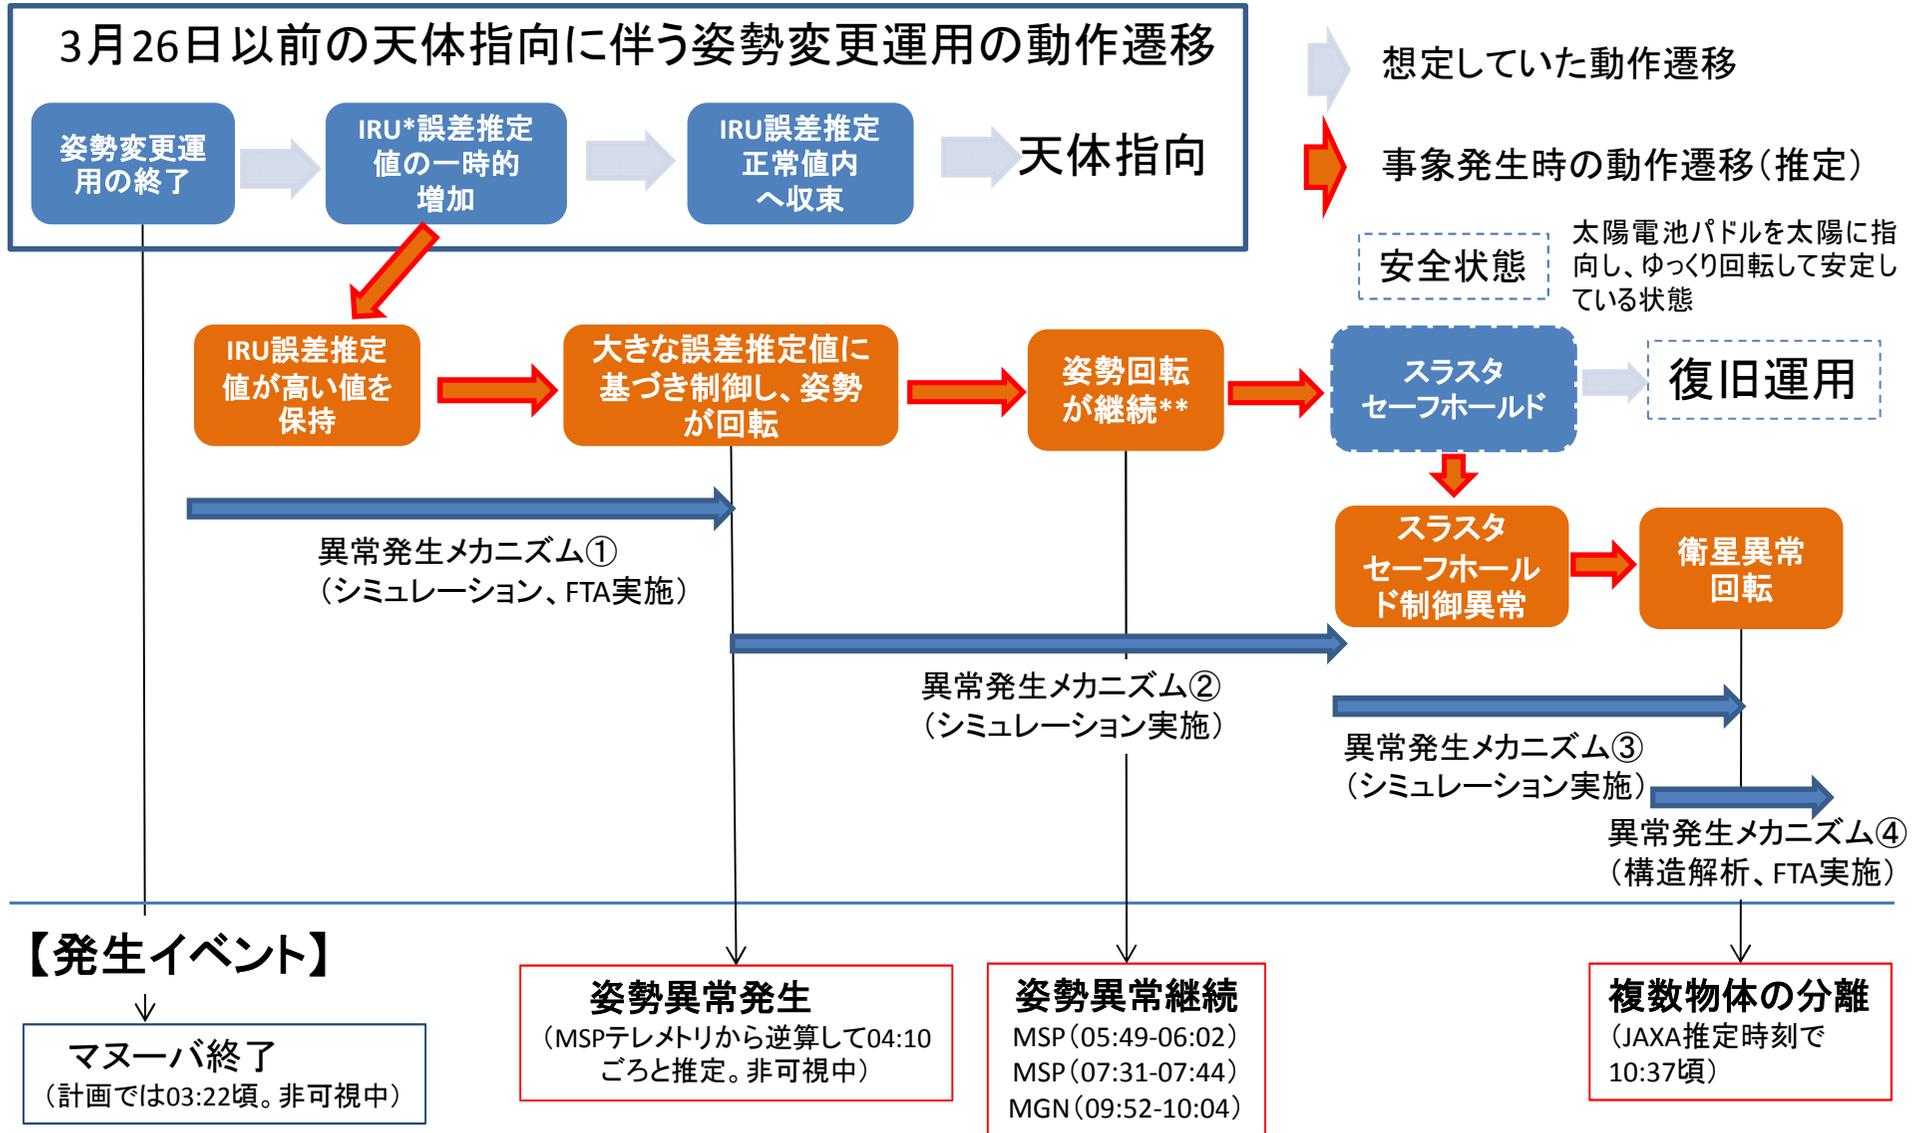
4.1 異常発生メカニズム(図解) 衛星正常状態から物体の分離に至るまで

- (1) 3月26日に、活動銀河核指向での初期機能確認を行う為の姿勢変更運用を計画通り実施した。
- (2) 姿勢変更運用終了後、姿勢制御系の想定と異なる動作により、実際には衛星が回転していないにもかかわらず、姿勢制御系は衛星が回転していると自己判断した。その結果、回転を止めようとする向きにリアクションホイール(RW)を作動させ、衛星を回転させるという姿勢異常が発生した。【異常発生メカニズム①】
- (3) 加えて、姿勢制御系が実施する磁気トルカによる角運動量のアンローディングが姿勢異常のため正常に働かず、RWに角運動量が蓄積し続けたと考える。【異常発生メカニズム②】
- (4) 姿勢制御系はこの状況を危険と判断し、衛星を安全な状態とするためセーフホールド(SH)に移行し、スラスタを噴射したと推定される。この際、姿勢制御系は不適切なスラスタ制御パラメータにより、想定と異なる指示をスラスタに与えたと推定される。その結果、スラスタは想定と異なる噴射を行い、衛星の回転が加速する作用を与えたと考える。【異常発生メカニズム③】
- (5) 衛星の想定以上の回転運動により、太陽電池パドル、伸展式光学ベンチ(EOB)など、回転状態で発生する力に対して構造的に弱い部位が破断し分離したと推定される。特に太陽電池パドルについては、取付部周辺で破損し、両翼とも分離した可能性が高い。【異常発生メカニズム④】
