4.5 【異常発生メカニズム④】 異常回転から物体の破断・分離まで

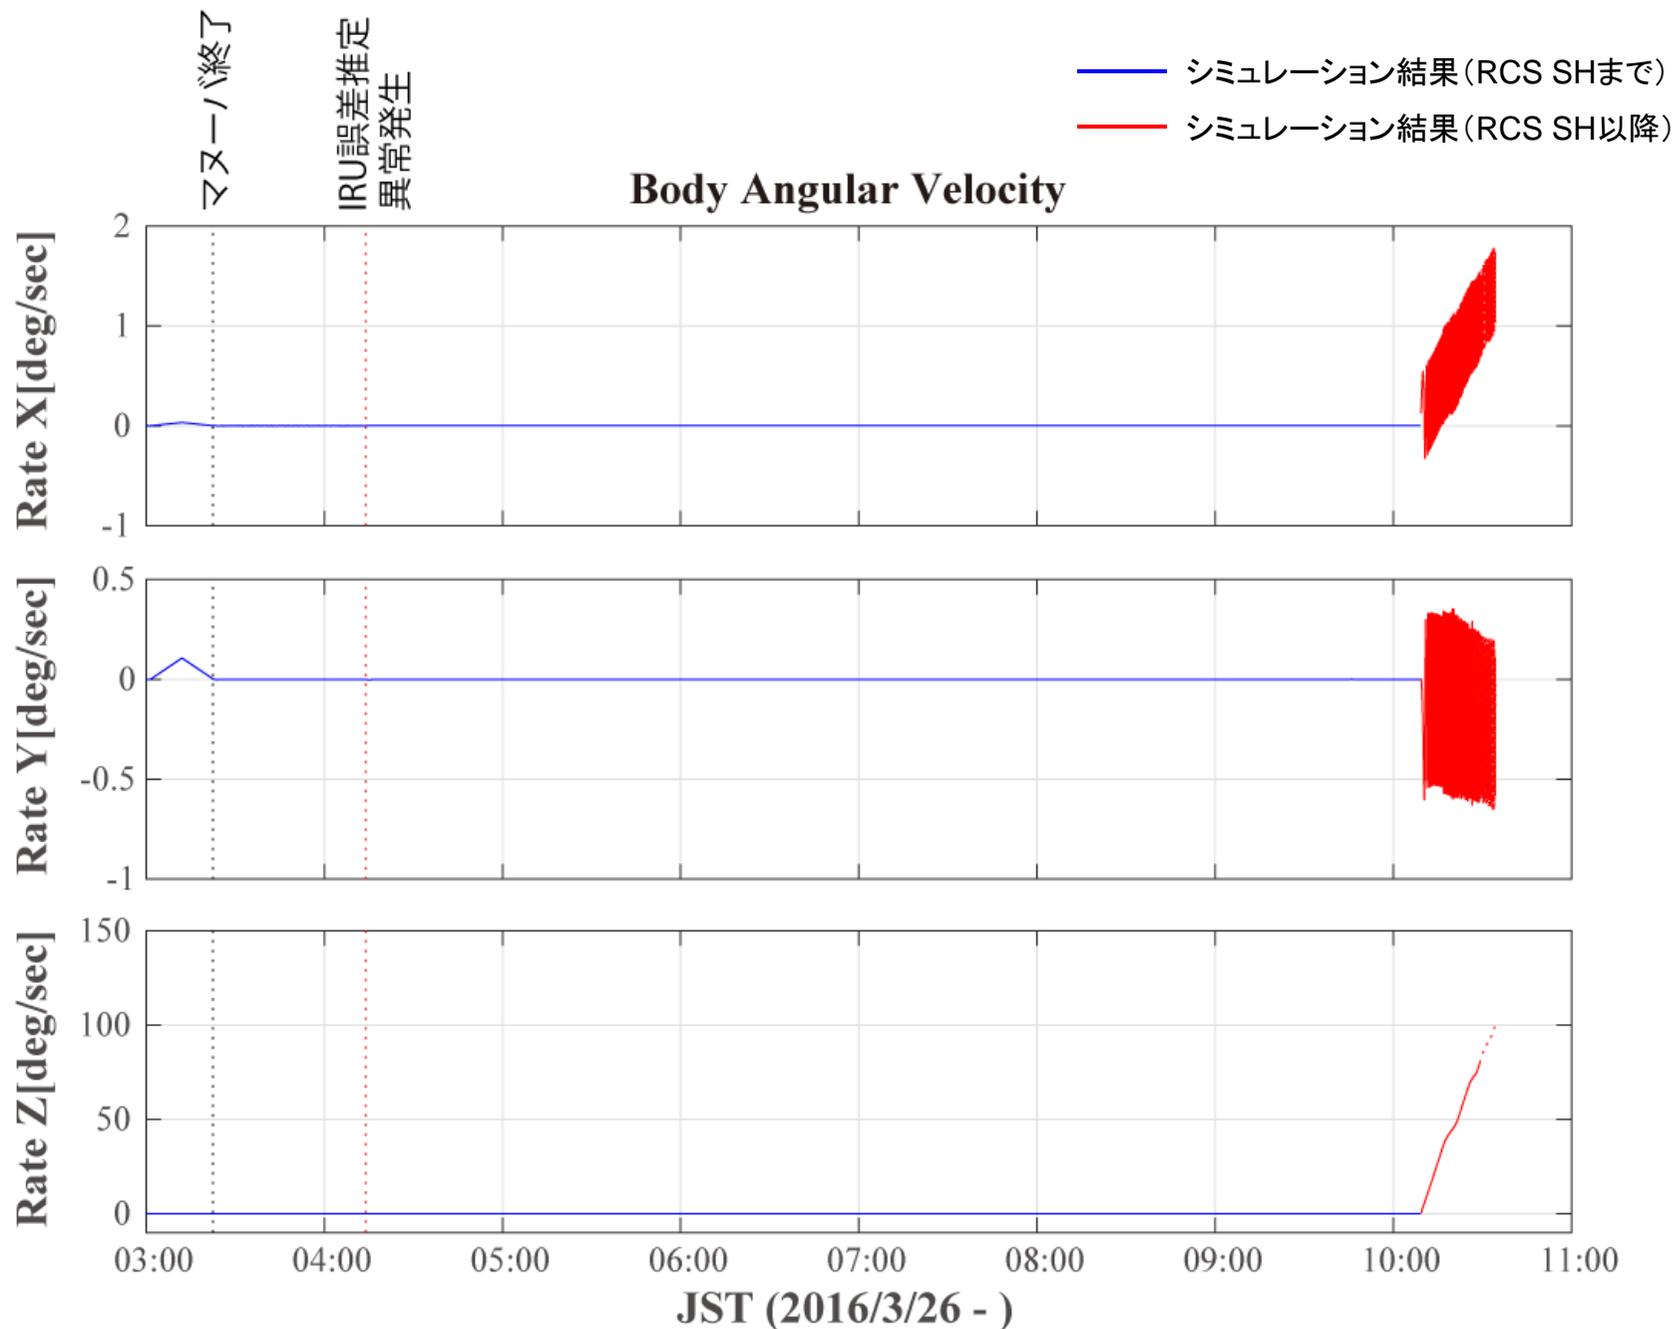
補足G

【補足G】 ASTRO-Hの角速度（全体スケール）

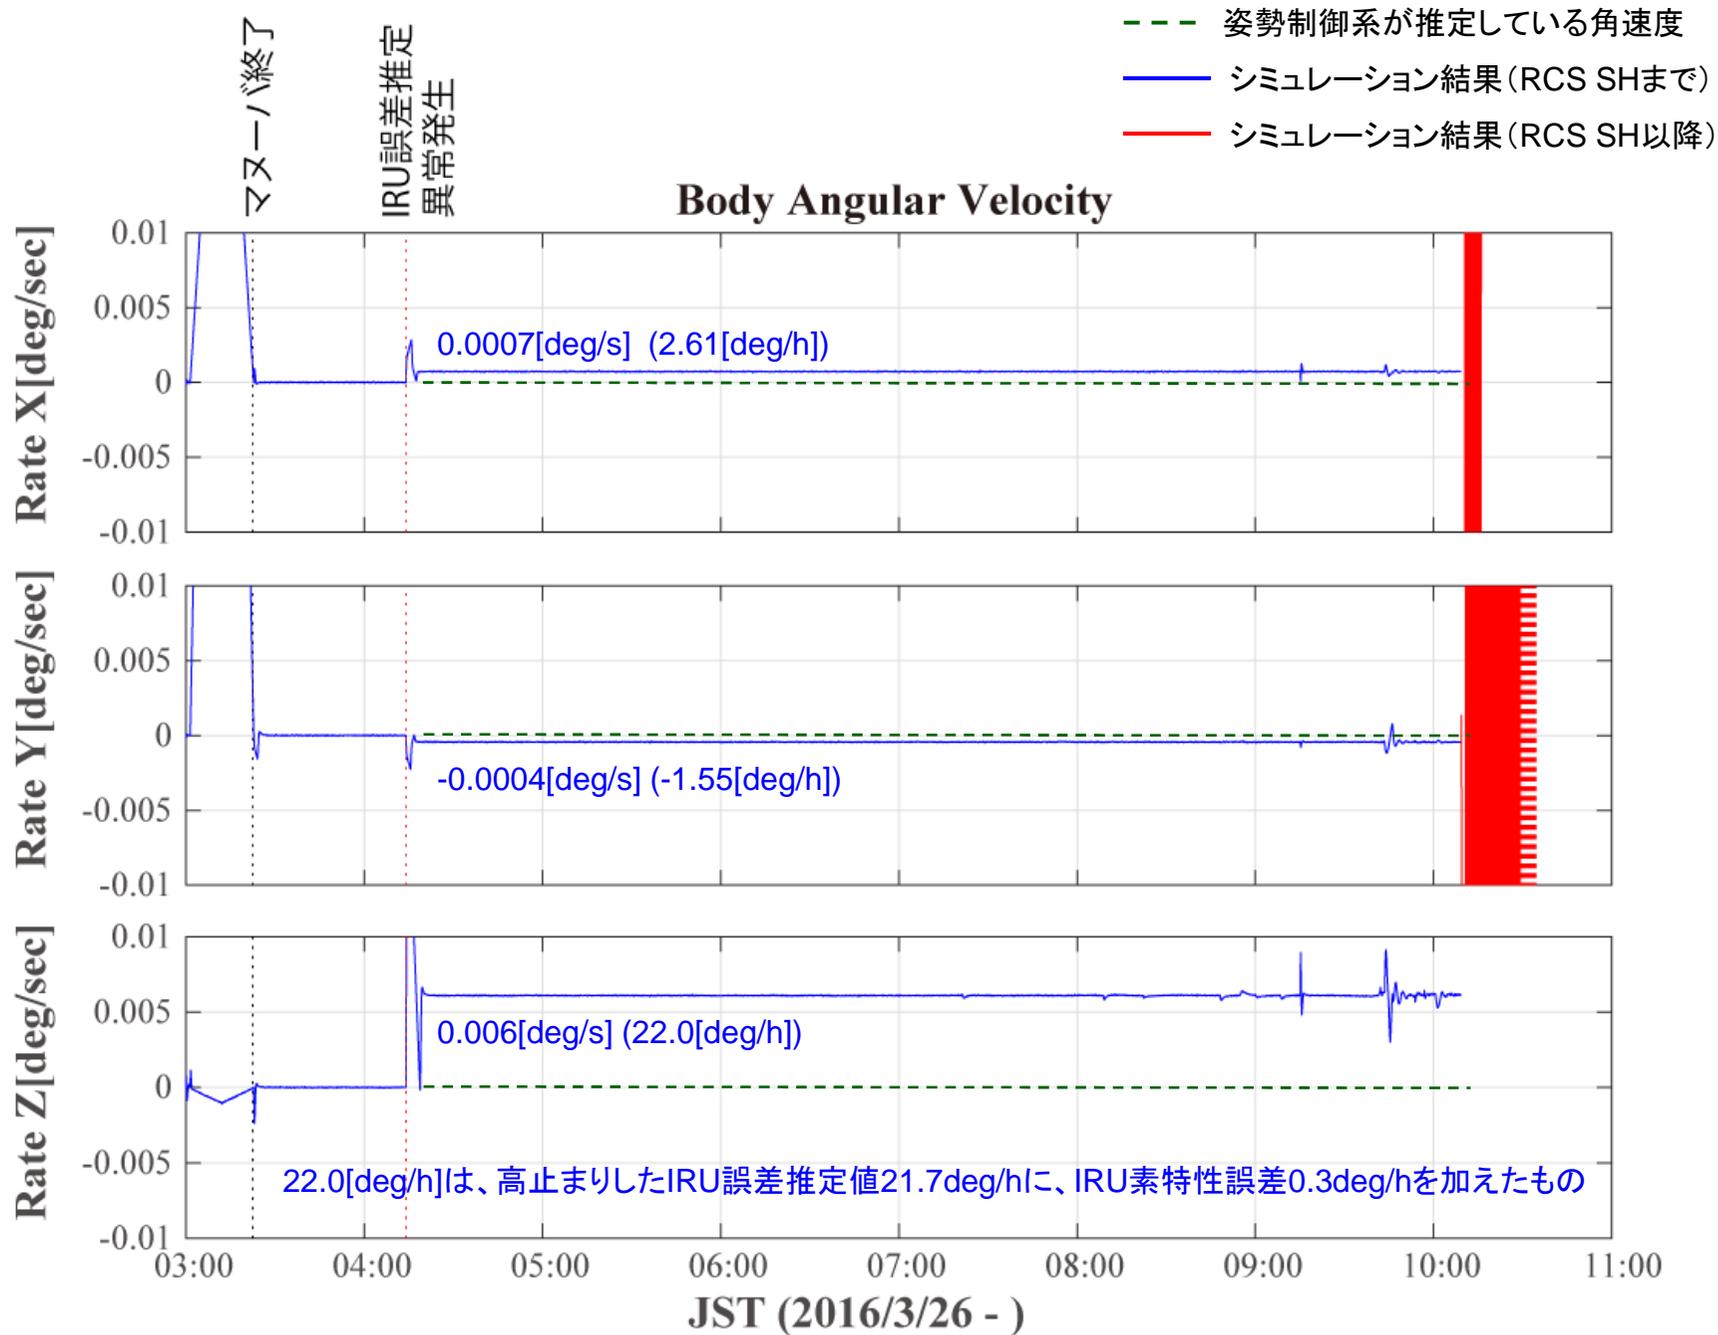
補足G

【補足G】 ASTRO-Hの角速度（拡大スケール）

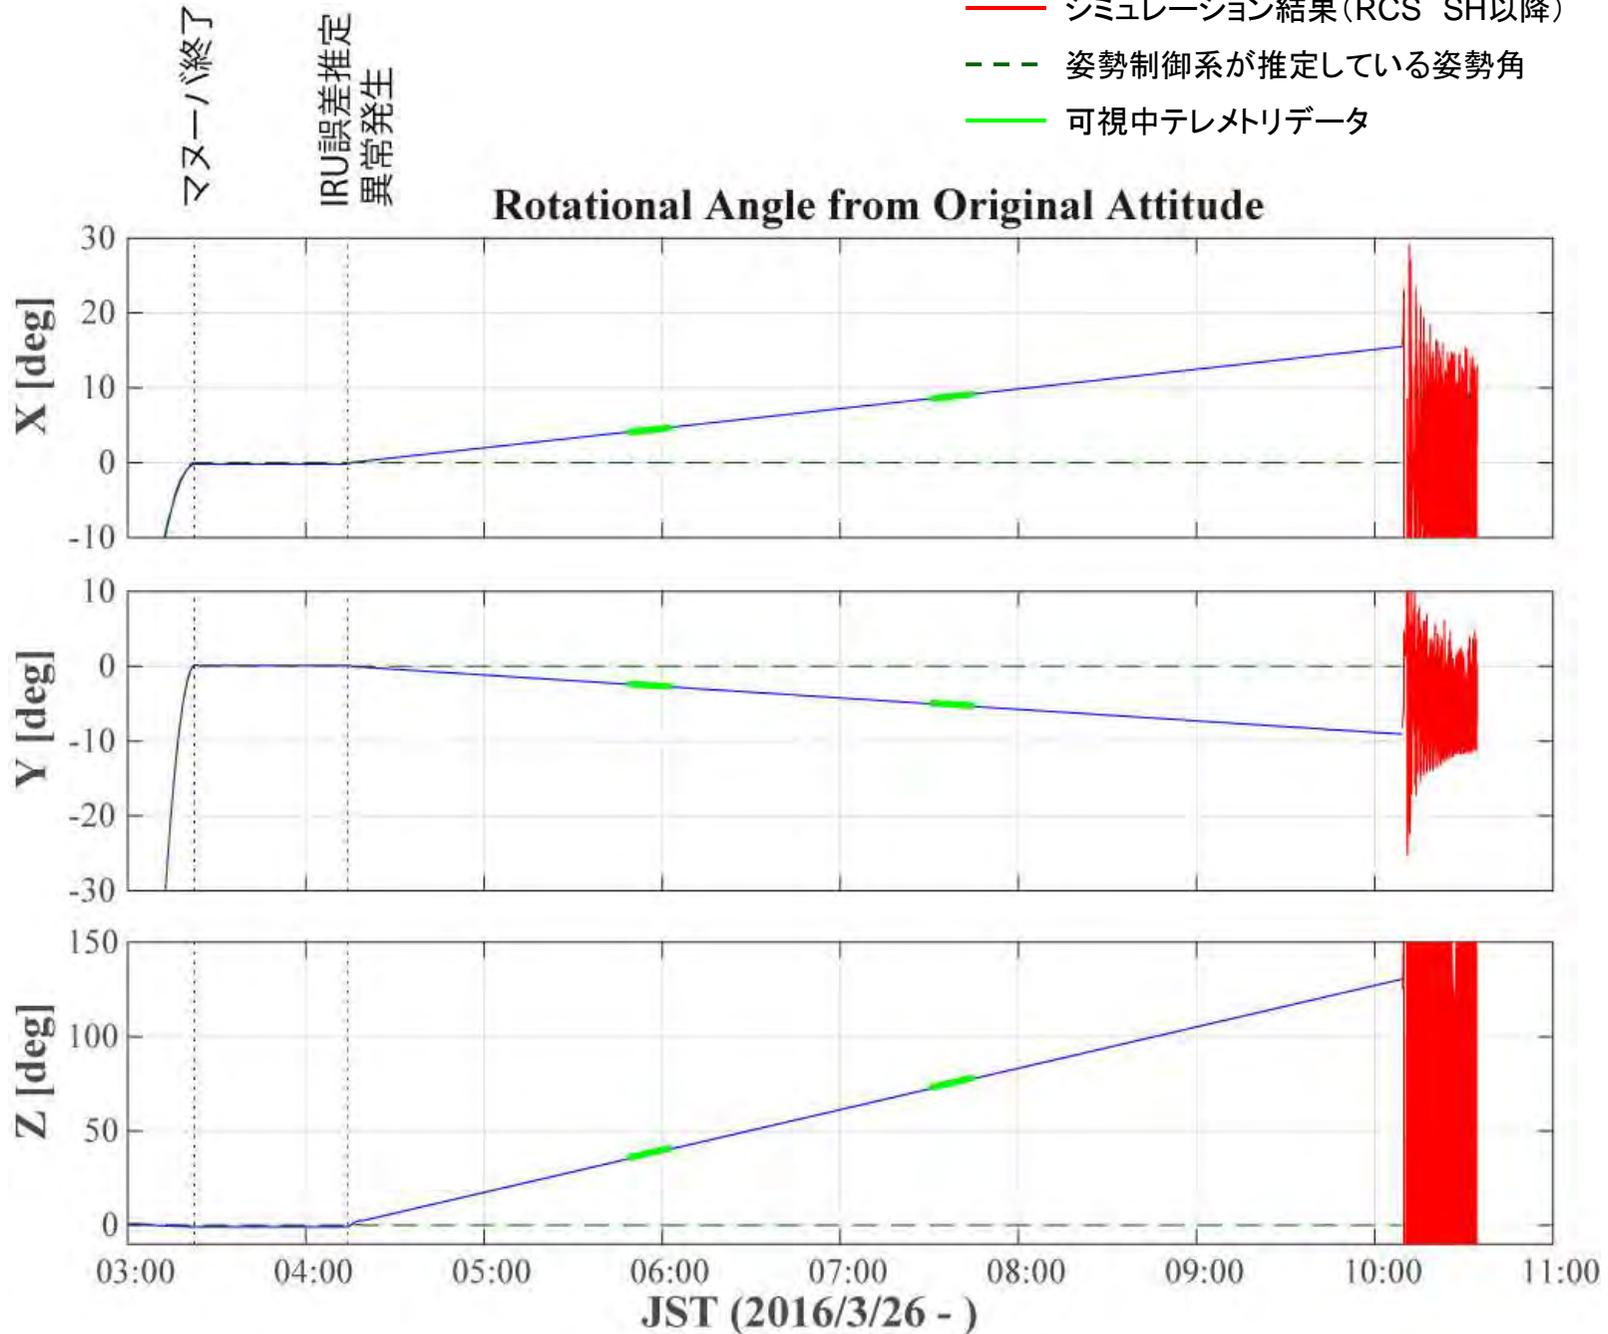
補足H

【補足H】 ASTRO-Hの姿勢角

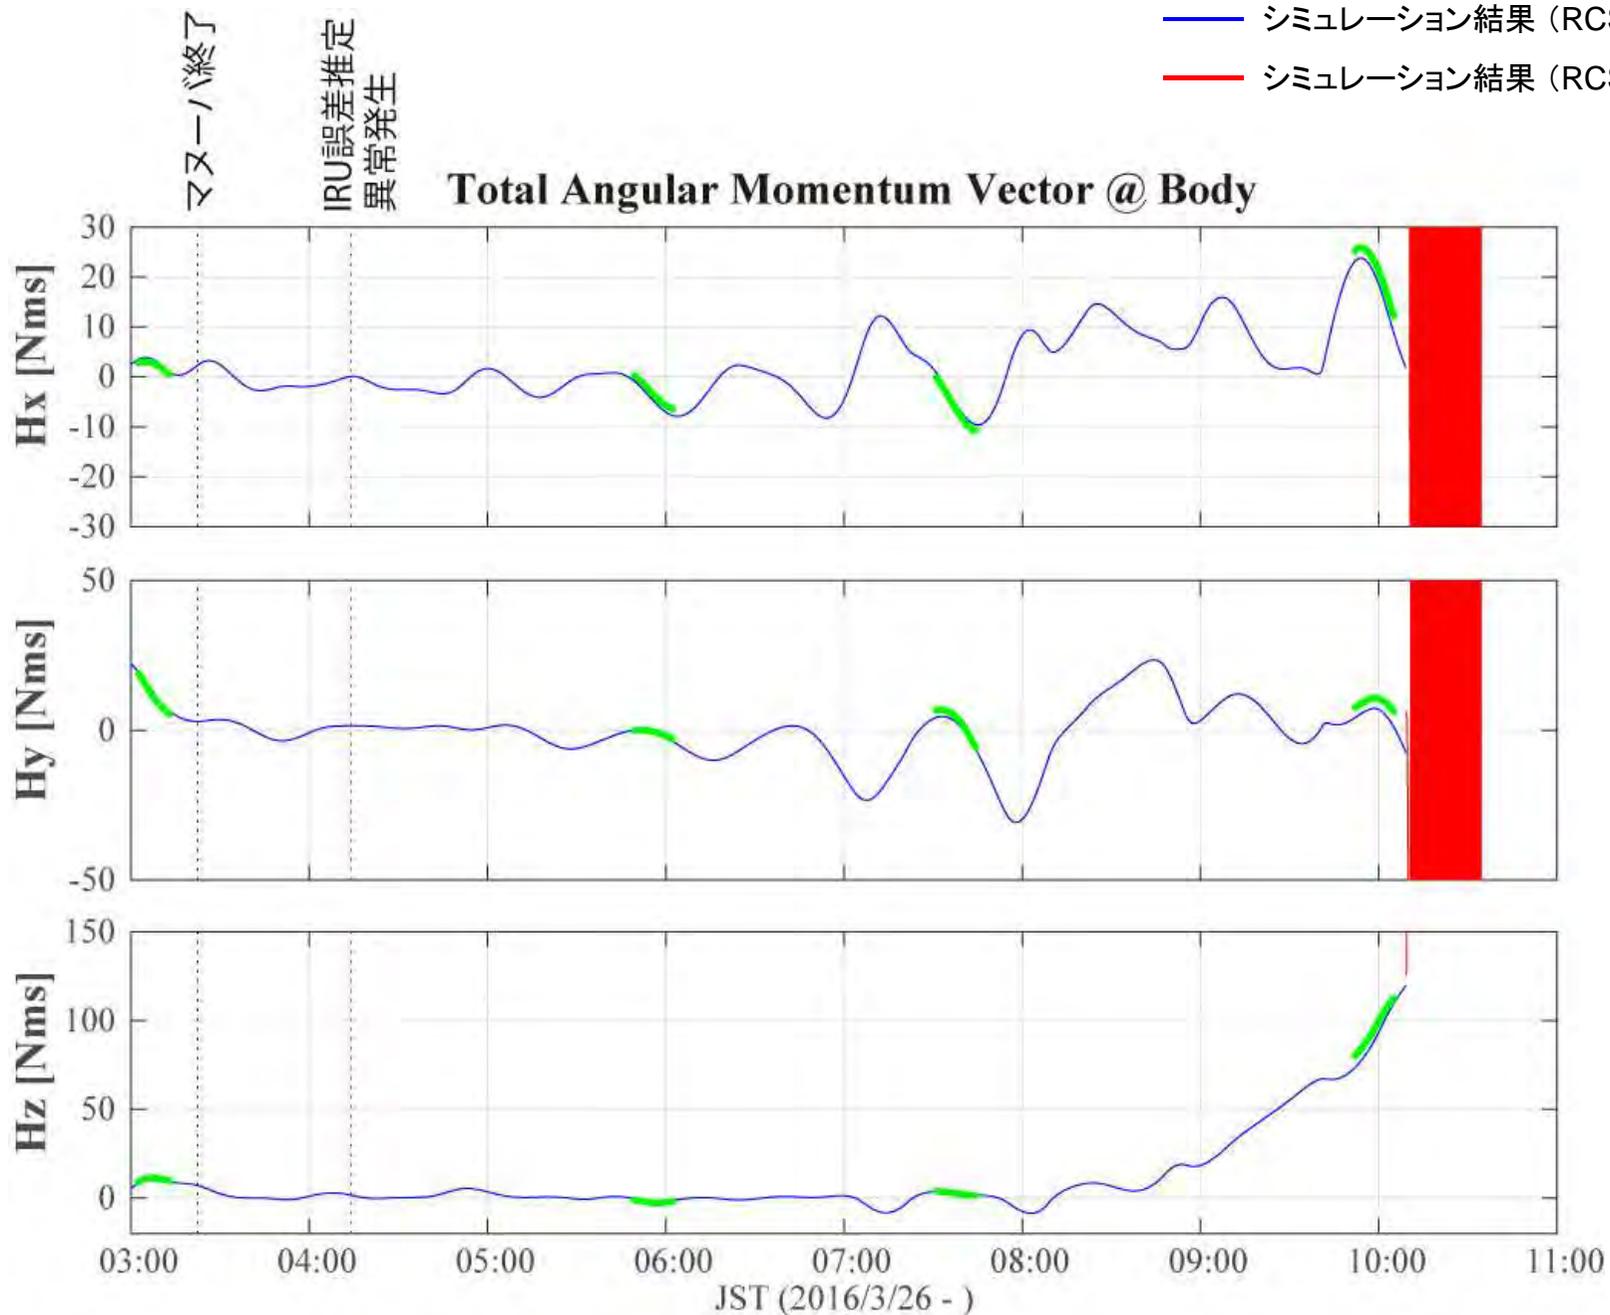
補足H

【補足H】 ASTRO-Hの全角運動量

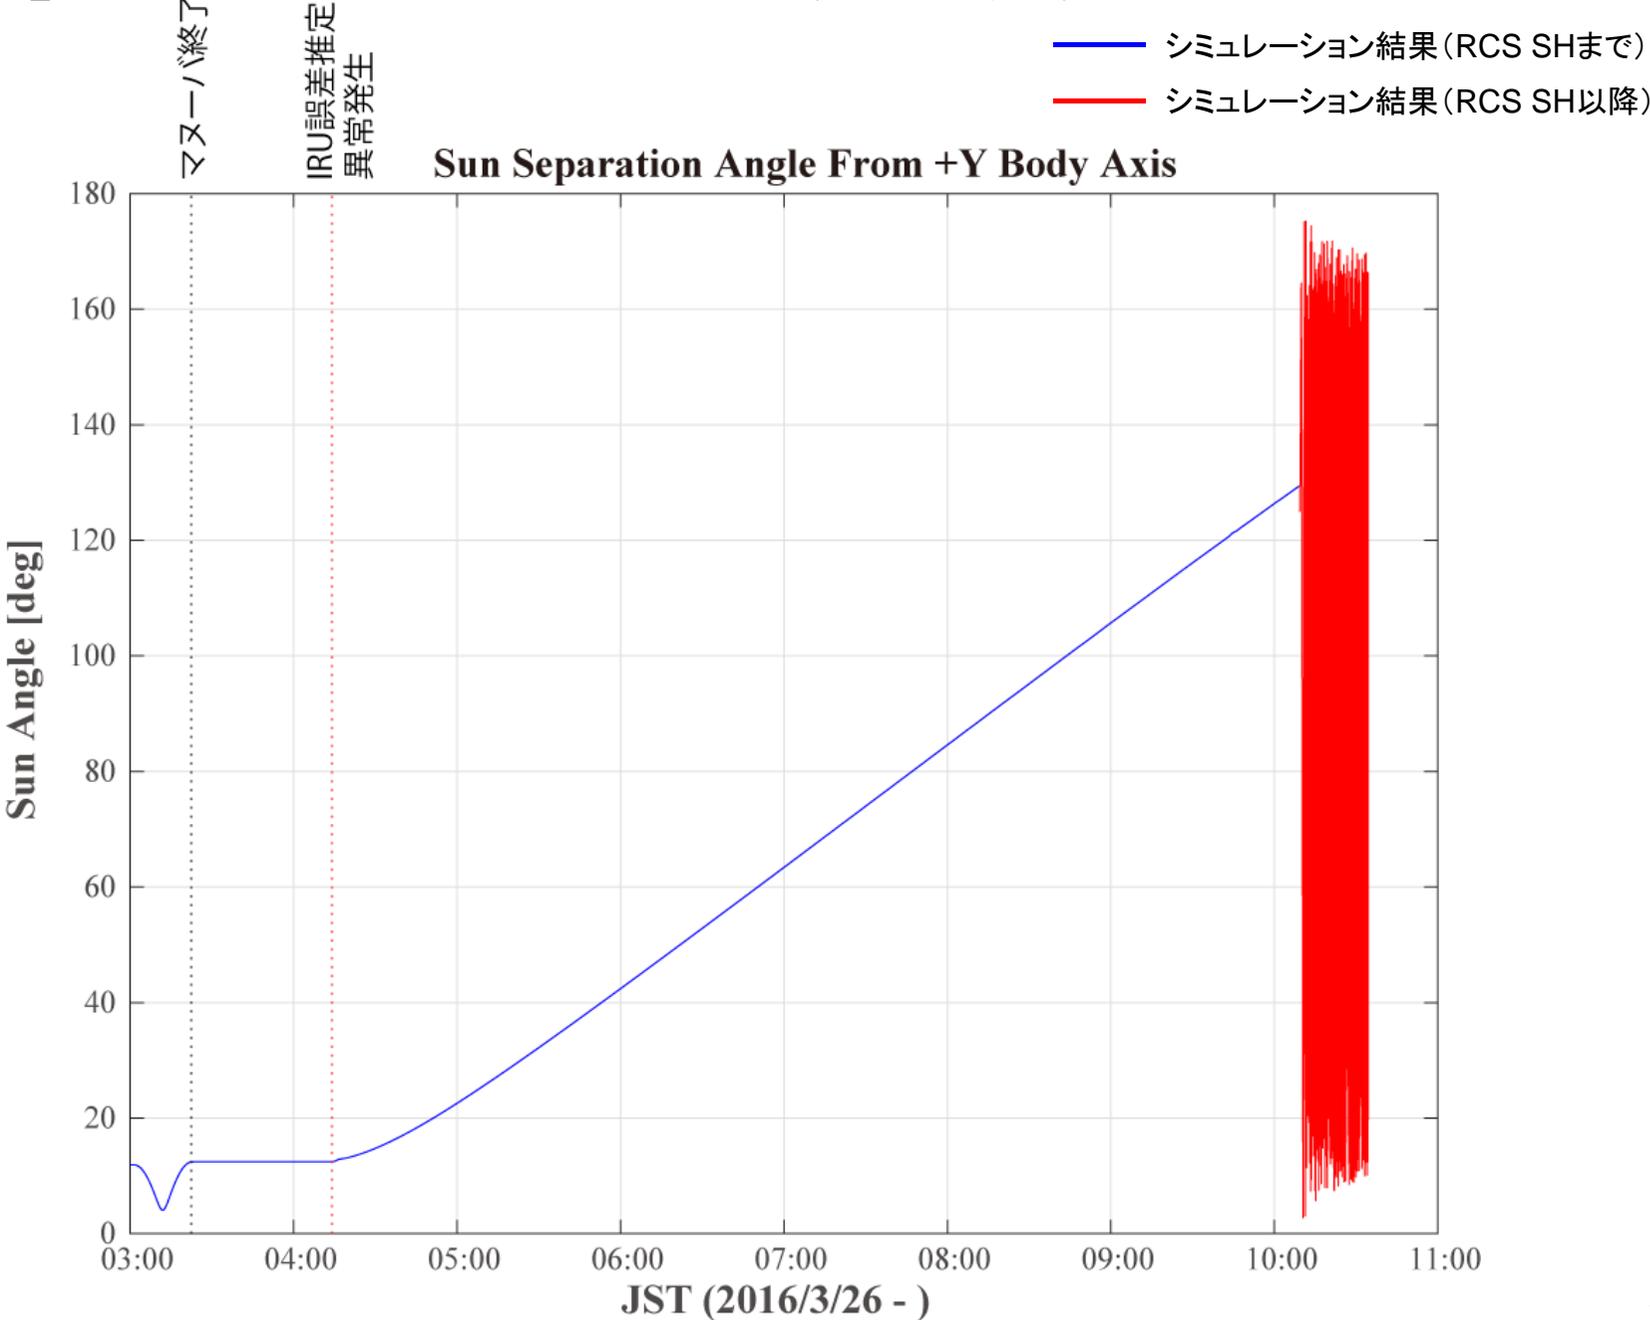
【補足H】 ASTRO-H +Y軸からの太陽方向角度
