【補足I】分離部位における許容角速度の分析結果

5. 異常発生メカニズムの要因分析

衛星正常状態から物体の分離に至る異常発生メカニズム

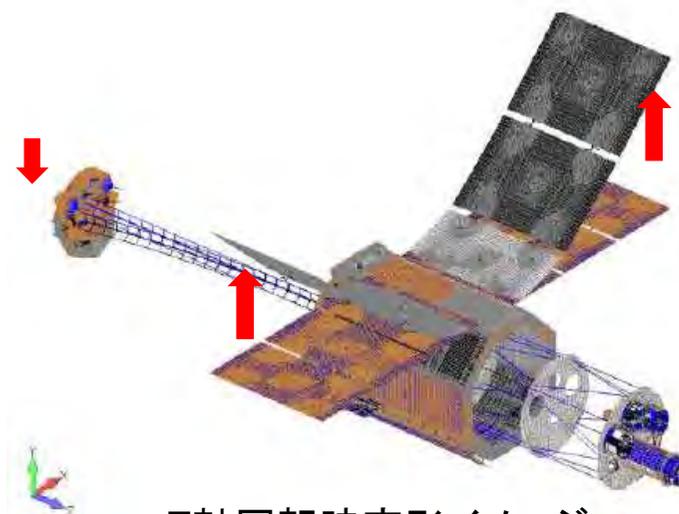
Z軸回転時変形イメージ

下図にZ軸回りの回転時のSAPの変形図を示す。図からSAP取付部に大きな曲げモーメントが生じることがわかる。一方、SAPのY軸回りの回転については、SAP取付部周辺に曲げモーメントが加わらないため、他の軸に比べて許容角速度がかなり大きくなるので省略した。

部位	回転軸 (注)	許容角速度 [deg/s]	許容荷重逸脱部位
SAP	Z軸	約150	SAP取付部周辺
	X軸	約150	SAP取付部周辺
EOB	Z軸	約125	EOB衛星側取付部
	X軸	約90	EOB各段
	Y軸	約90	EOB各段

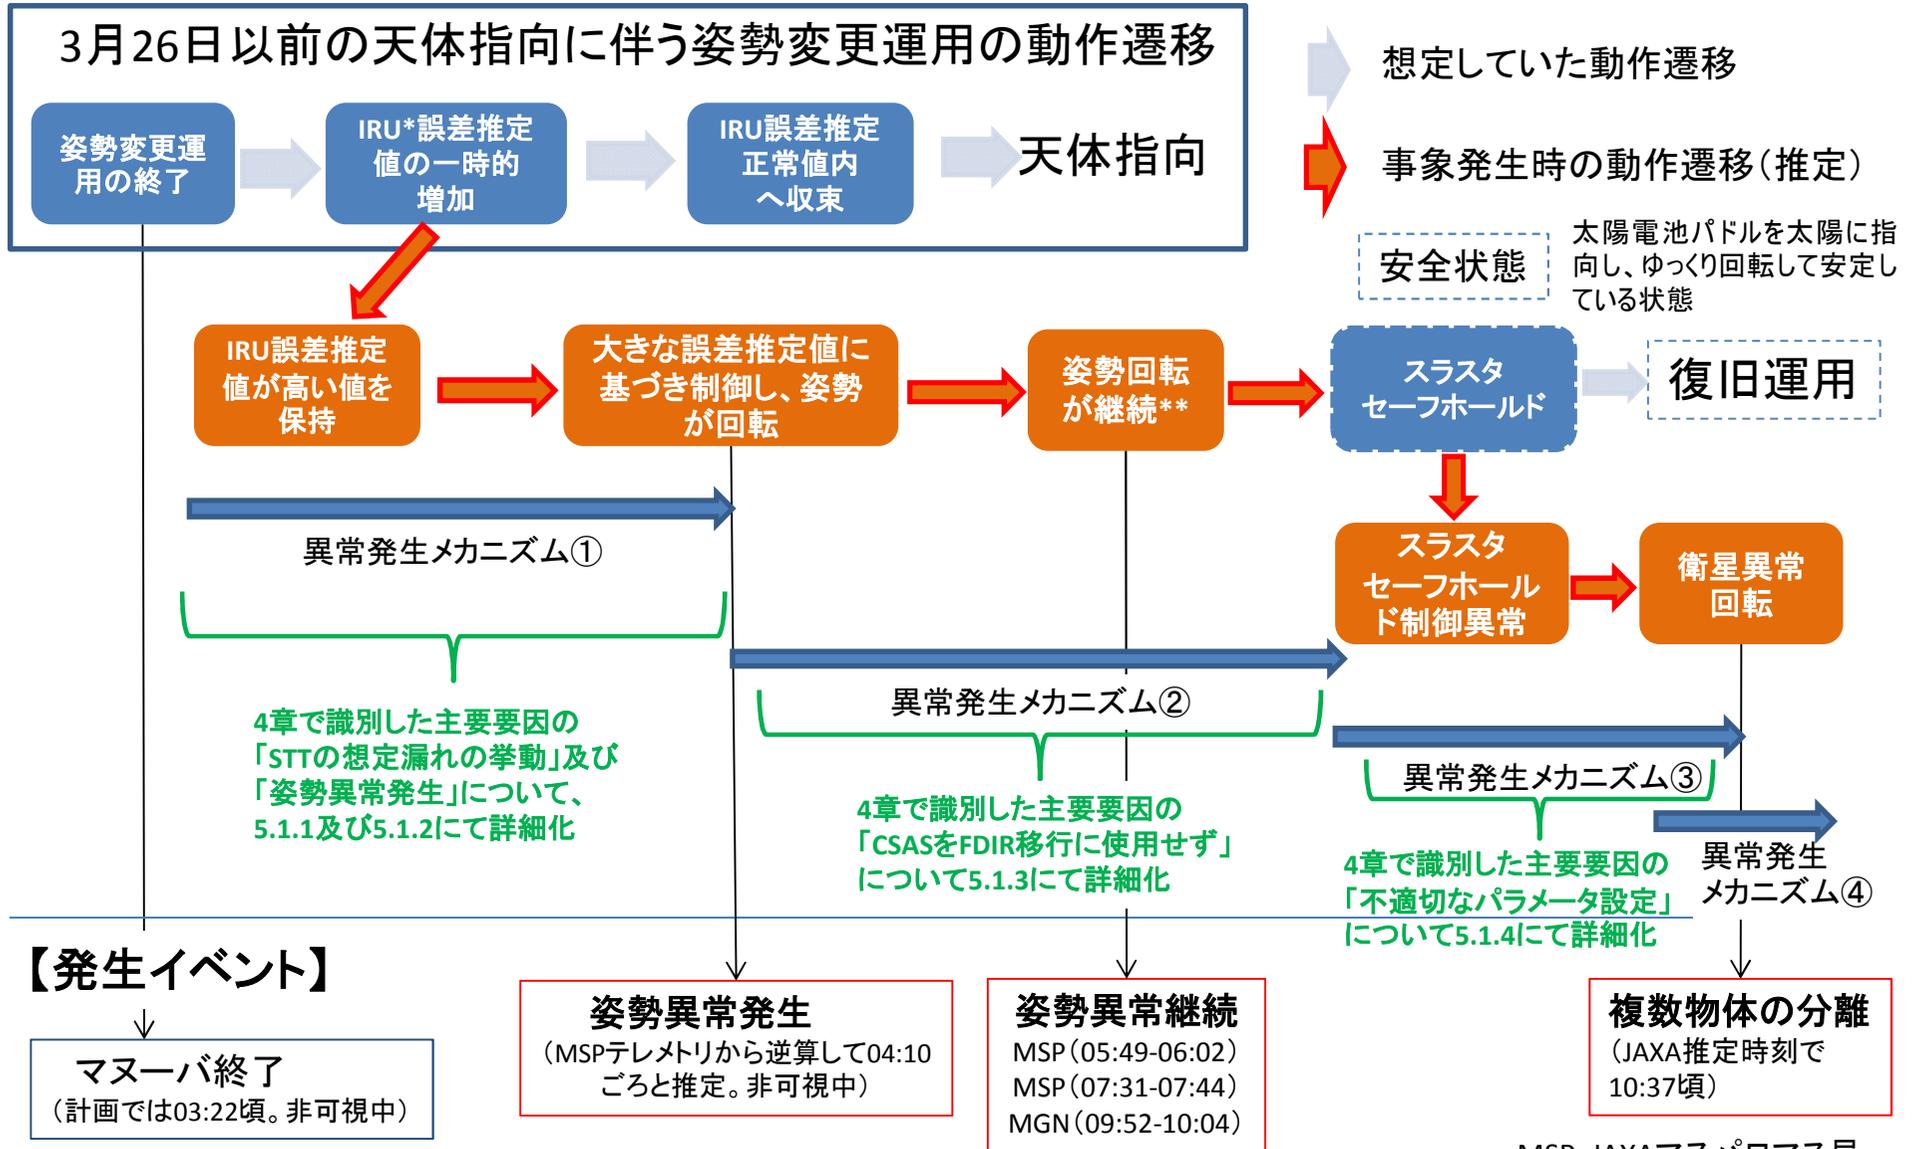
* IRU: Inertial Reference Unit、慣性基準装置
**ASTRO-Hの姿勢制御系は、姿勢異常判断に太陽センサを使用せず、姿勢制御系ソフトウェアによる推定値をもとに姿勢異常を判断している。

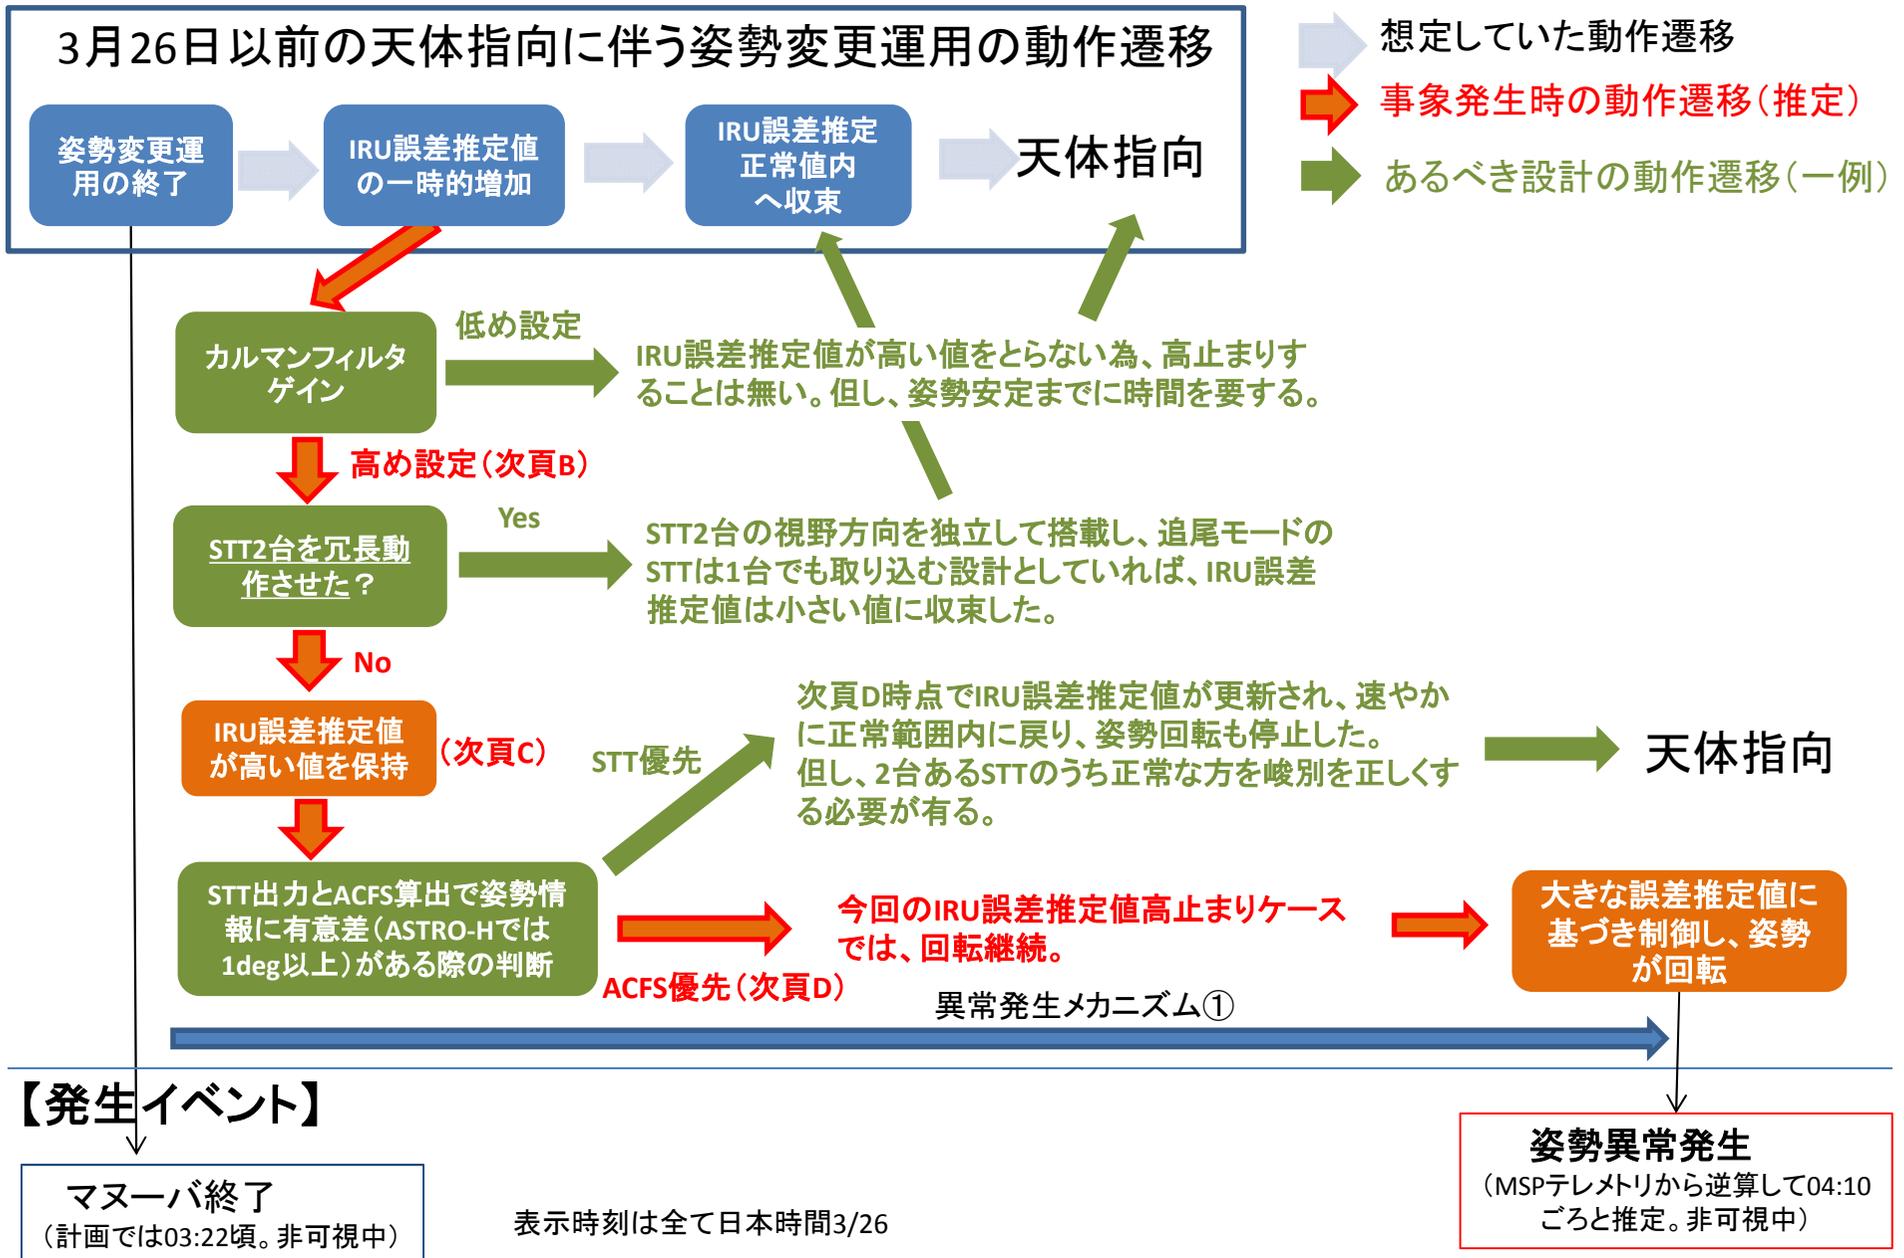
異常発生メカニズム① 姿勢異常(回転)発生に至るまで AOCs設計

IRUバイアス誤差の推定値が高止まりし姿勢異常に至った要因は、以下の3つの要因を考えている。

a. マヌーバ後のカルマンフィルタのリセットの際、高いゲインとなる設定

b. 2台あるSTTを冗長に使用しない設計

c. 推定姿勢とSTT出力に長時間差がある場合にSTTを棄却する設計

*「フィルタ更新直後のSTT更新停止」に至った経緯は、5.1.1 STT挙動に記す

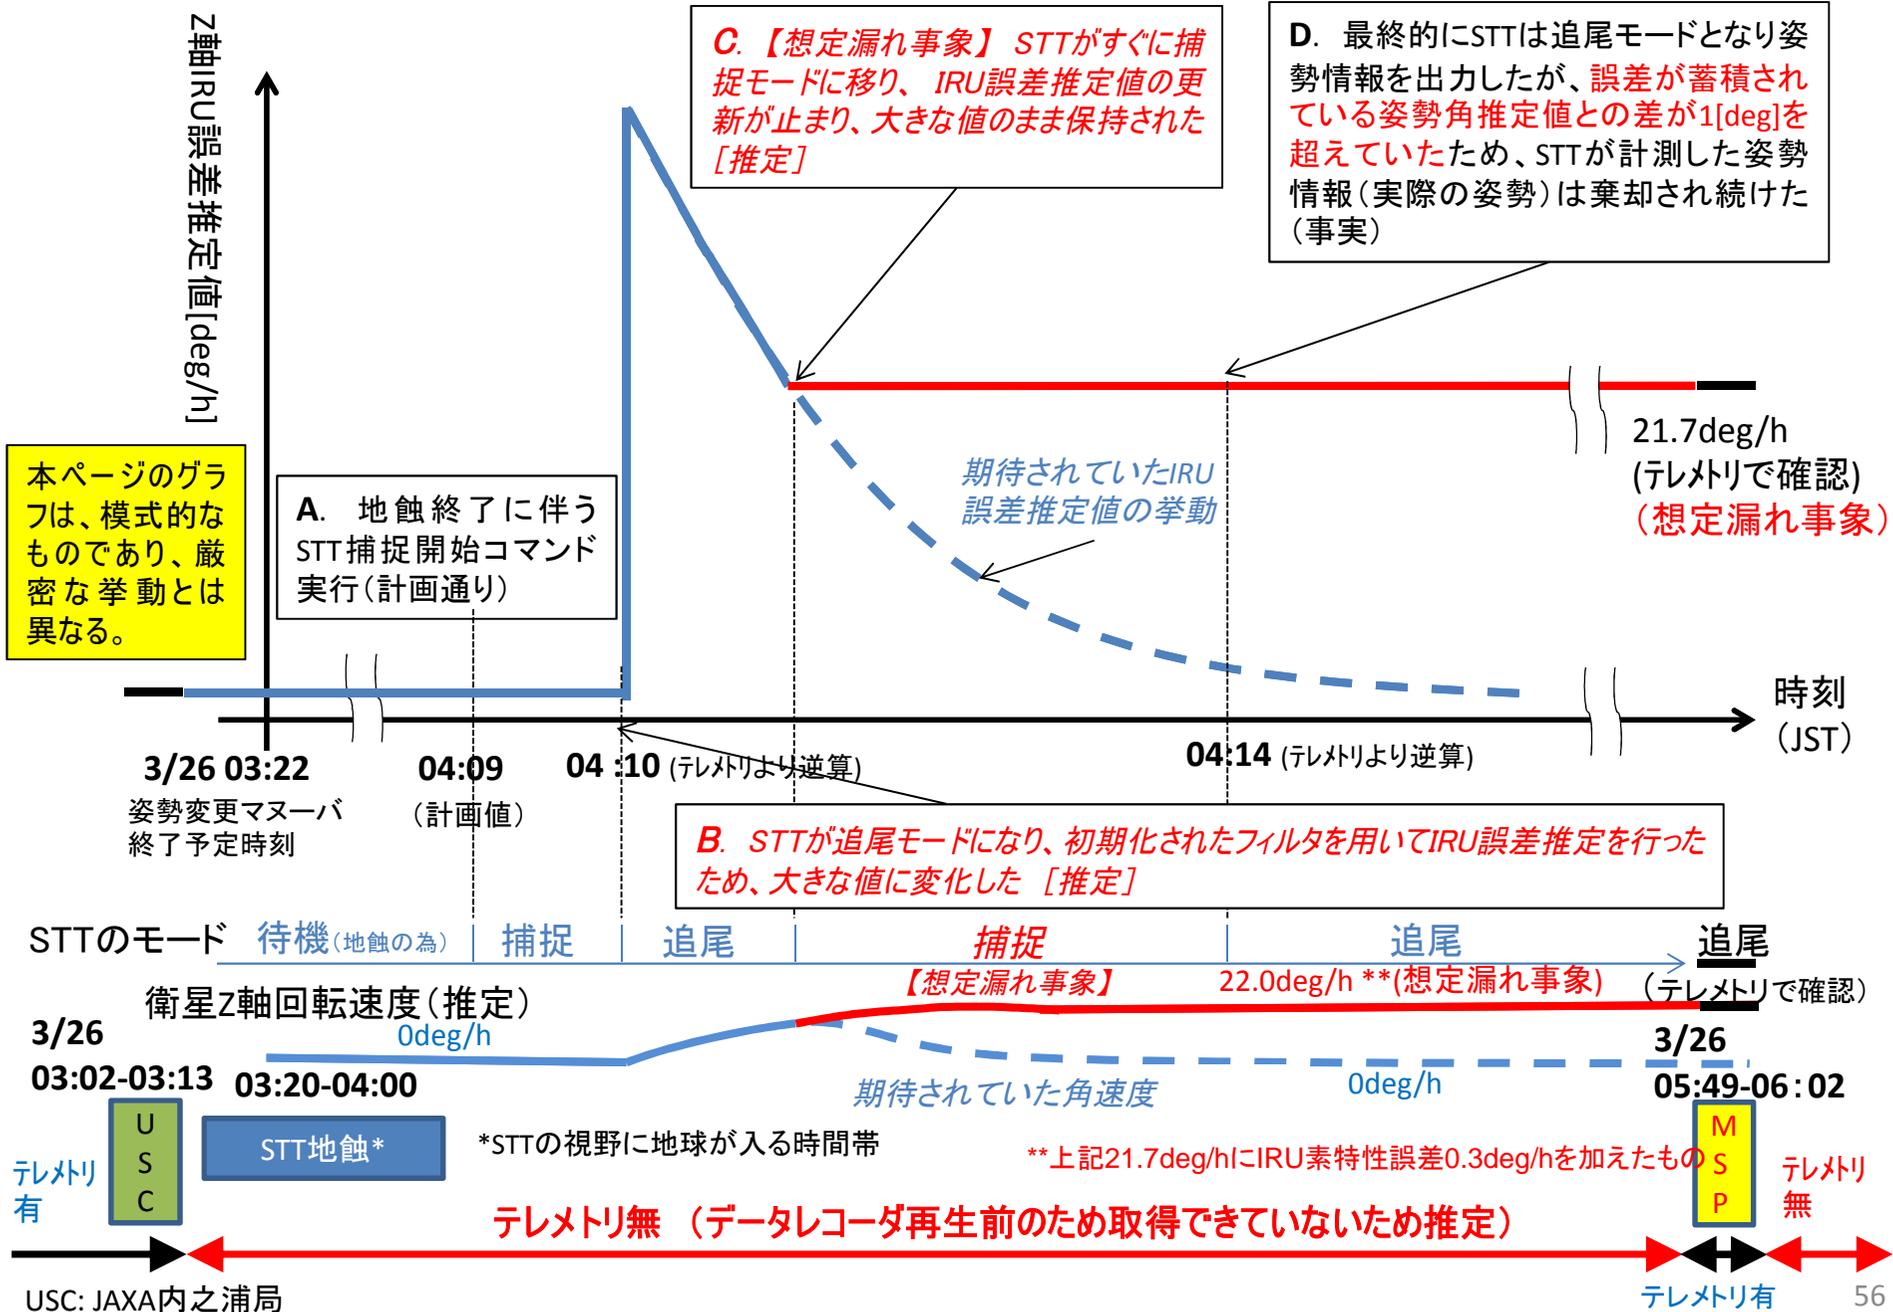
異常発生メカニズム① IRU誤差推定値の動き

- 3/26の3:02～3:13の内之浦パスの後、マヌーバ終了後にタイムラインコマンドにより、カルマンフィルタのリセットを実施した。
- 3/26JST05:49～6:02のMSPパスにおいて、IRUバイアス誤差の推定値が21.7deg/hで維持され及び発生電力の低下が確認されている。
- 3/26JST09:52～10:04のMGNパス(要確認)において、STT情報棄却継続と約21.7deg/hでの回転(STTデータによる推定値)、サンプレゼンス不在(太陽電池パドルが太陽を向かず)、温度分布変化(姿勢変動に起因と推察)が確認されている。

観測時間を確保する目的で、マヌーバ後の姿勢決定収束時間を短くする方策をとるため、マヌーバ後にカルマンフィルタをリセットの際、大きなカルマンゲインとなる設計としており、結果的にIRUバイアス誤差の推定値がその過程において比較的高い値をとる時間帯が存在した。

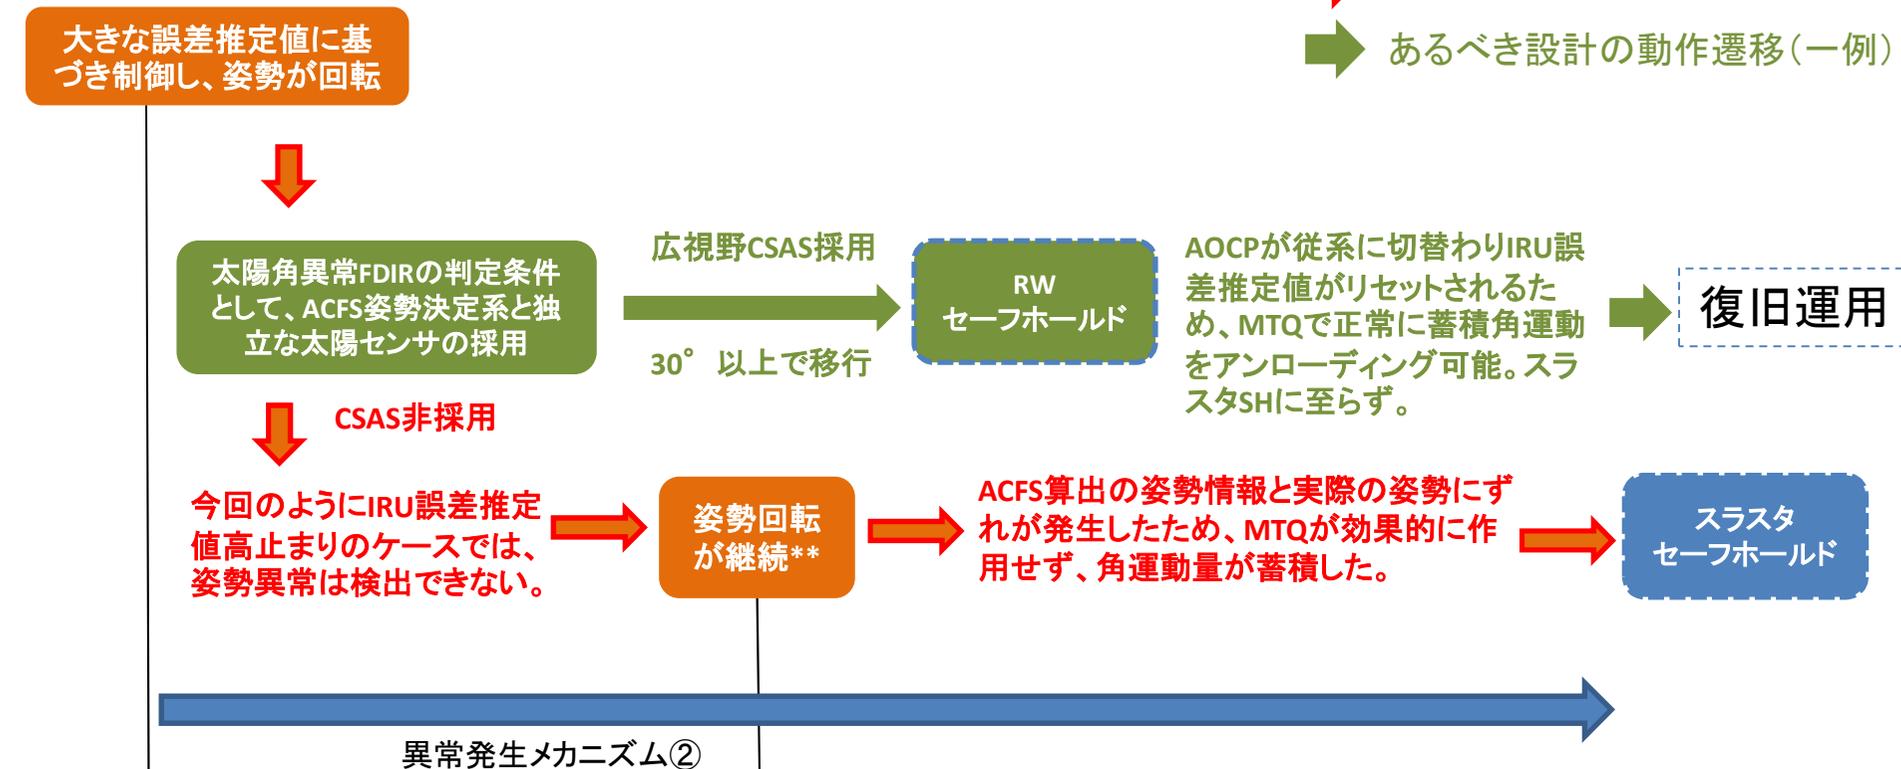
異常発生メカニズム② 姿勢異常継続に至るまで FDIR設計

- セーフホールド姿勢移行の太陽方向異常検知に、粗太陽センサを使用せず、姿勢決定系の推定姿勢のみを用いる設計であったため、姿勢決定系での異常(IRUバイアス誤差推定値の異常)を検知できずに、姿勢異常が継続した。
- 並行して実施している磁気トルカによるRW角運動量のアンローディング処理が、姿勢異常のため正常に働かず、RWに角運動量が蓄積され、RWに蓄積する角運動量が最終的に制限値(120[Nms])を超え、RWによる制御に何らかの異常が発生したと判断し、スラスタにより姿勢制御を行うモード(スラスタセーフホールドモード:RCS SH)に移行した。

➡ 事象発生時の動作遷移(推定)
 ➡ あるべき設計の動作遷移(一例)

姿勢異常発生
 (MSPテレメトリから逆算して04:10ごろと推定。非可視中)

姿勢異常継続
 MSP (05:49-06:02)
 MSP (07:31-07:44)
 MGN (09:52-10:04)

なお、蓄積角運動量でセーフホールド移行する場合は、RW SH移行後すぐにスラストSHに移行する設計となっている。

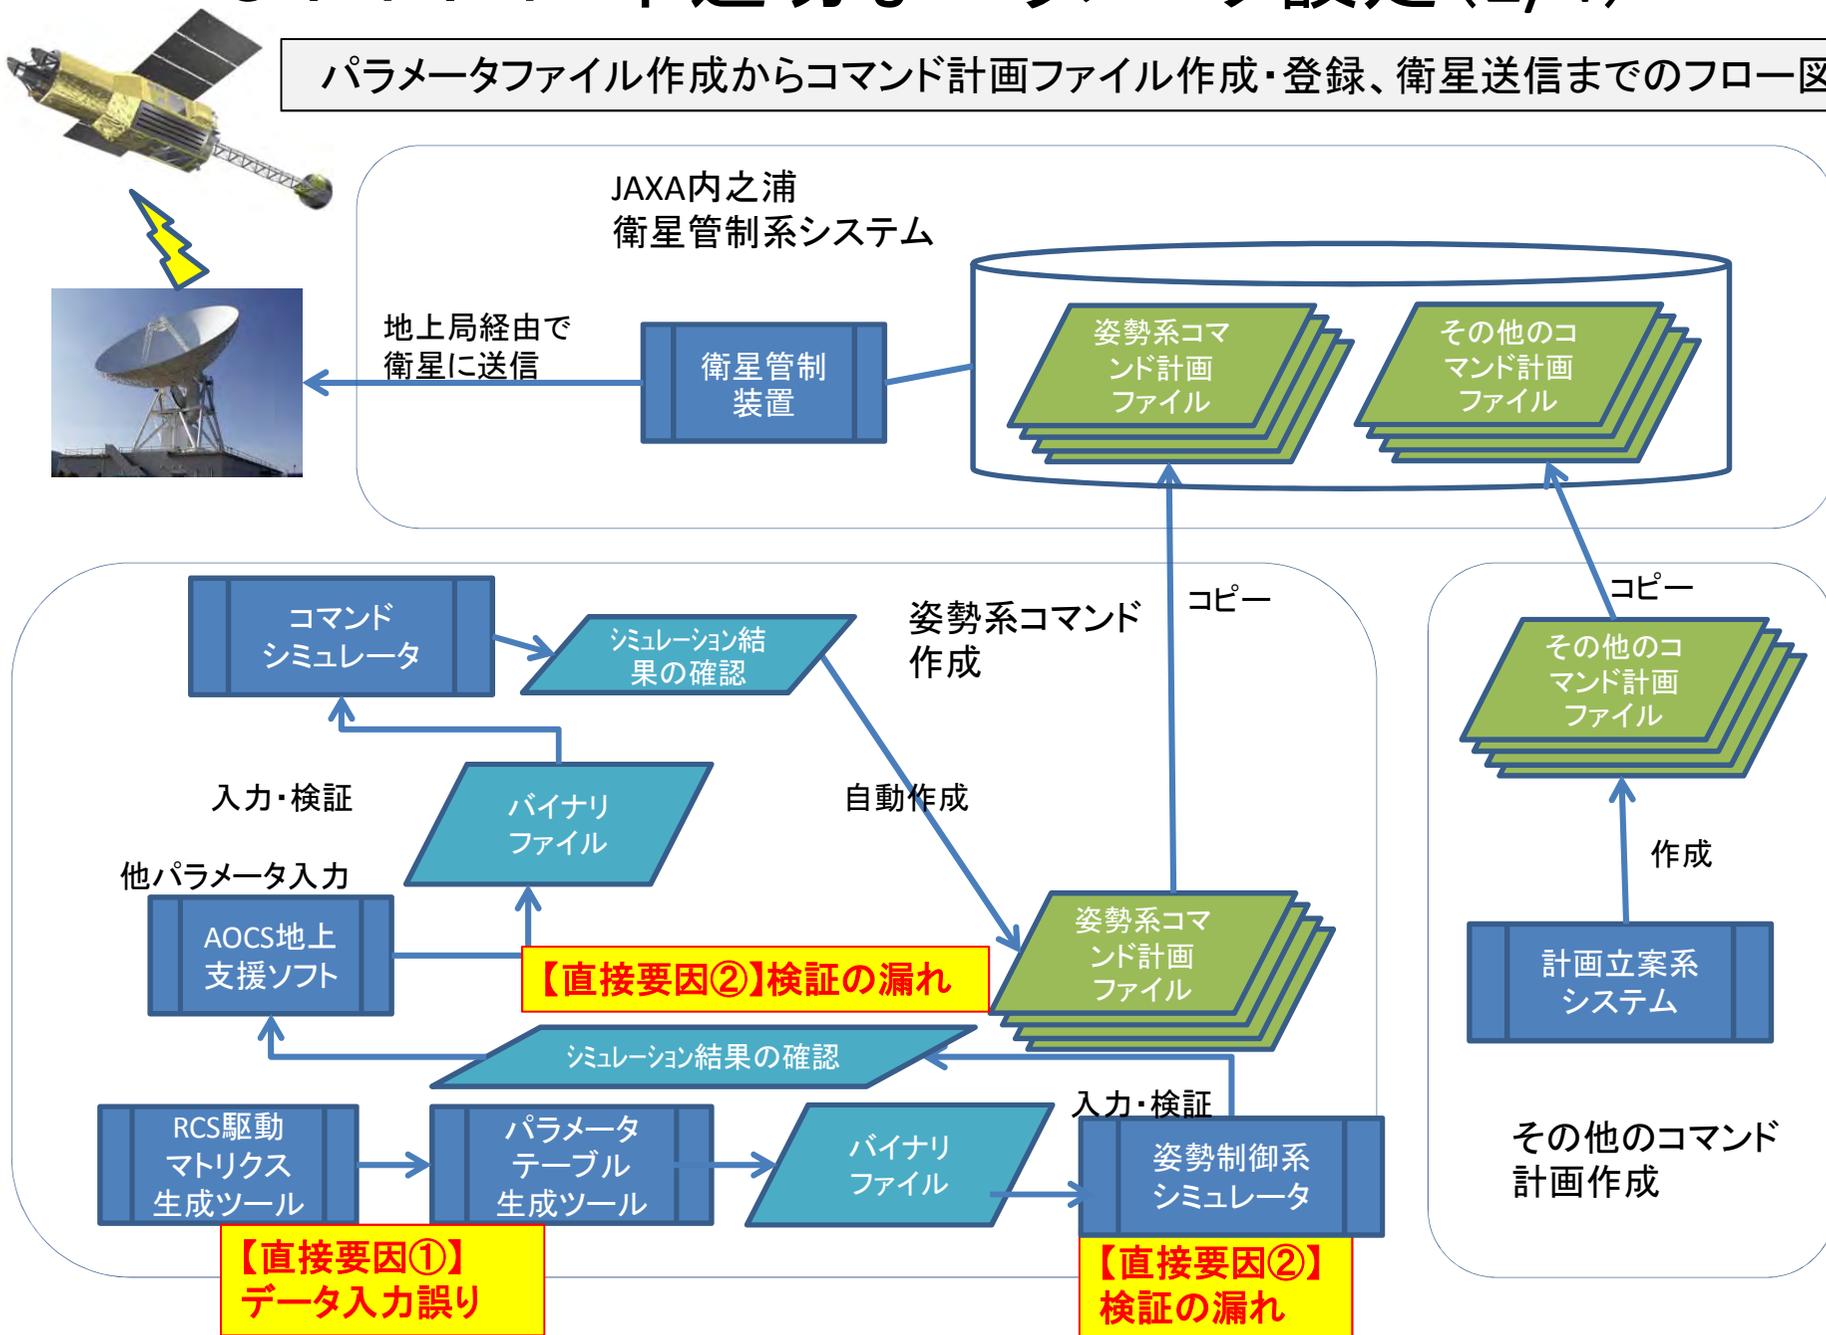
パラメータファイル作成からコマンド計画ファイル作成・登録、衛星送信までのフロー図

- ① 2/25 EOB伸展後の質量特性変化に関するパラメータ変更運用の一環として、JAXAは運用支援業者を含めた協議の上で、実際のスラスト特性(実績値)を反映したスラスト制御パラメータも変更することを決定し、運用支援業者はその変更作業を開始した。ただし、このパラメータ変更運用については、打上げ前に制定する運用計画を規定する文書に明確に記述されておらず、また、どのパラメータをどの値に変更するか等、運用内容の詳細がJAXAと運用支援業者の双方で共有されていなかった。
- ②このスラスト制御パラメータ作成時に運用支援業者の作業においてデータ入力誤りがあり、その結果不適切なスラスト制御パラメータが作成された。
- ③また、運用計画を規定する文書に記述の無い作業を追加したこともあり同日の業務は輻輳し、検証過程において運用支援業者の担当者間での作業指示が曖昧となり、必要な検証作業の一部が実施されなかった。
- ④運用主体であるJAXAは、スラスト制御パラメータ変更の運用準備状況を確認せず、検証の漏れに気づかないまま、その運用の実施を指示した。
- ⑤2/28 EOB伸展後、オペレータはJAXAの指示に従い②で準備されたパラメータを衛星に送信した。

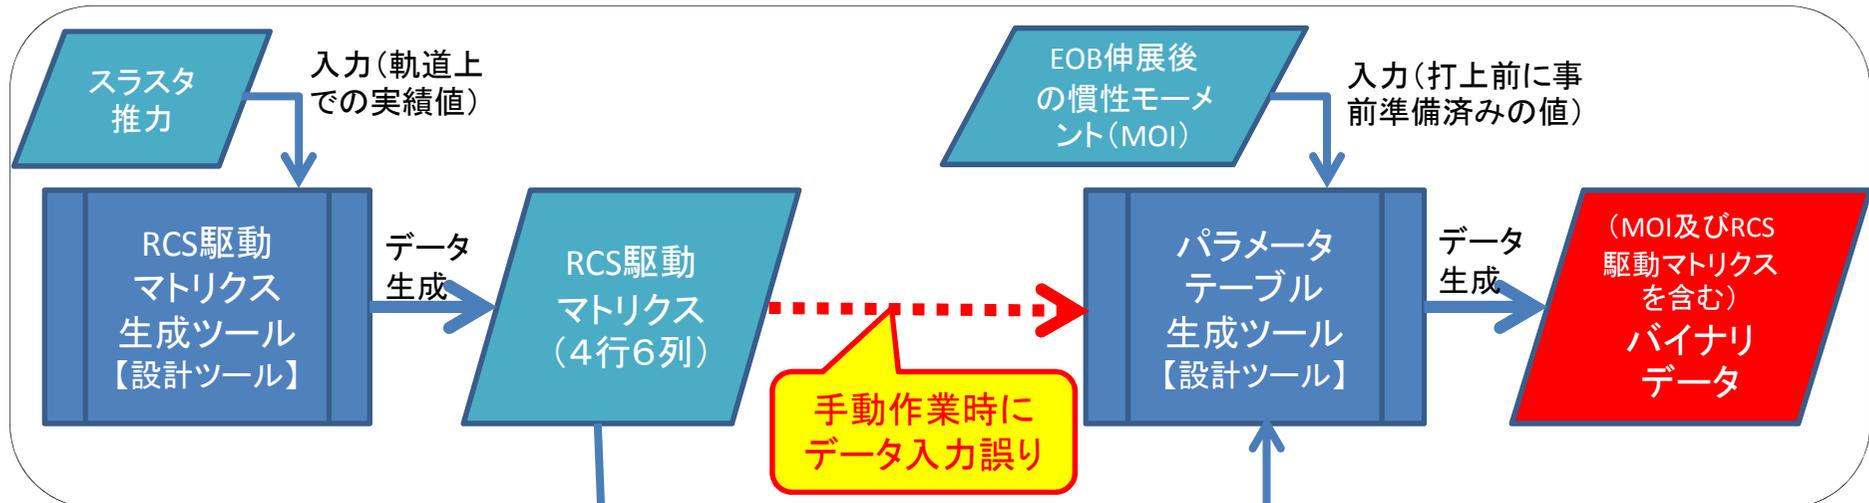
■ 2/25のコマンド作成作業流れ (前ページフロー図左下部の一部拡大)

★ 負値を絶対値へ変換した上で入力しなければならなかった。
