### 3. 我が国の輸送システム分野の状況⑤～我が国の射場、射場系設備の老朽化状況(1)～

種子島宇宙センター(大型ロケット発射場)の老朽化状況

### 3. 我が国の輸送システム分野の状況⑤～我が国の射場、射場系設備の老朽化状況(2)～

#### 射場系設備の老朽化状況

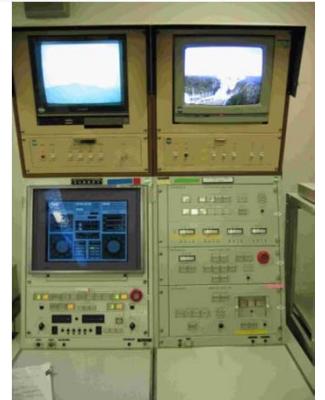
増田ロケットテレメータ  
保安用コマンド設備

- 基板実装デバイスに部品枯渇発生し基板生産終了しているため、メーカーによる基板交換対応ができず、不具合時は予備品と交換のみで対応。

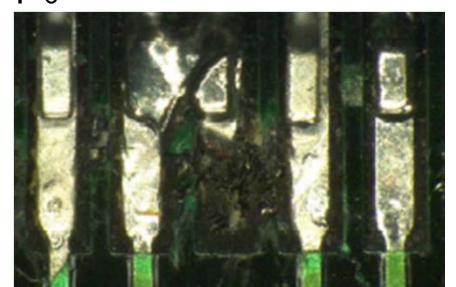
- アンテナ構造体の腐食が進行
- 受信装置用基板は、修理の再ハンダ回数が限界(熱ストレスにより電子部品が壊れる限界)。予備品のない基板は不具合時修理不能で新規で基板を開発要であるが、他の古い基板に合わせ作り直すため、コスト高く非効率。

再半田を繰り返してパターンがはがれた基盤(写真は再現試験時のもの)
