# H- Aロケット6号機 打上げ失敗の原因究明及び今後の対策について

## 原因究明

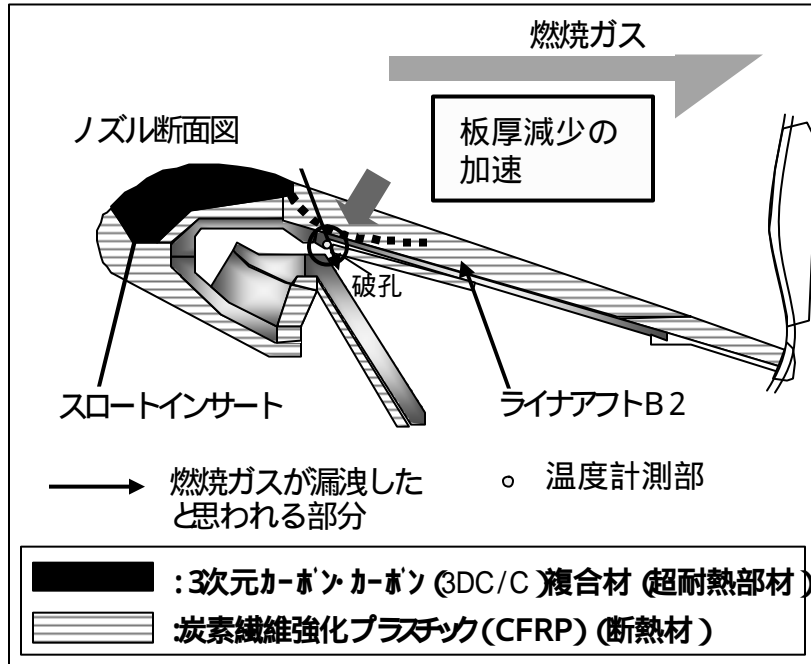
【ノズル部からのガス漏洩】

ノズル(噴射口)部の断熱材(CFRP:炭素繊維強化プラスチック)に、燃焼ガスの流れの乱れや断熱材の層間剥離等の要因が重なり、開発当時には想定してなかった板厚減少が発生し、小さな穴が開き、燃焼ガスが漏洩した。

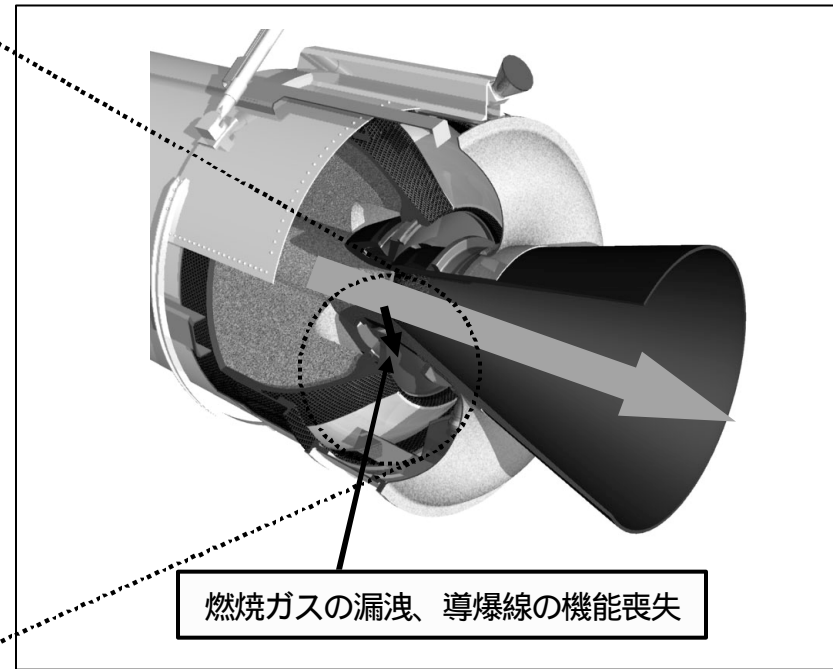
【導爆線の機能喪失】

漏洩した燃焼ガスにより、SRB-Aを分離するための導爆線が加熱され、機能を喪失した。

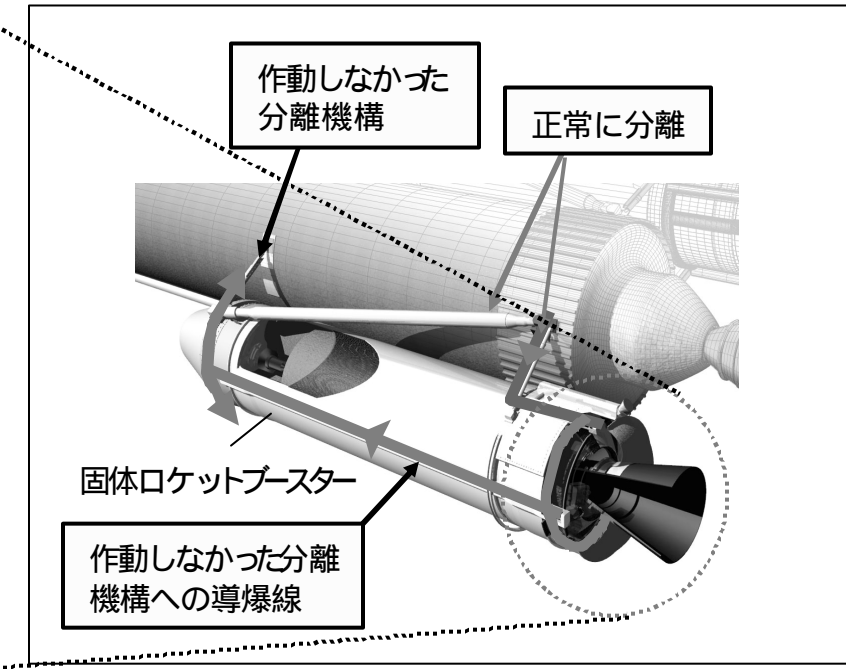
【SRB-Aの分離失敗】

分離信号を送出したものの、分離機構が作動せず、2本装着されたSRB-Aのうちの1本を分離することができなかった(打上げ約105秒後)。
