「H-A ロケット 6 号機 打上げ失敗の原因究明及び今後の対策について」

平成 1 6 年 6 月 宇宙開発委員会委員長 井口雅一

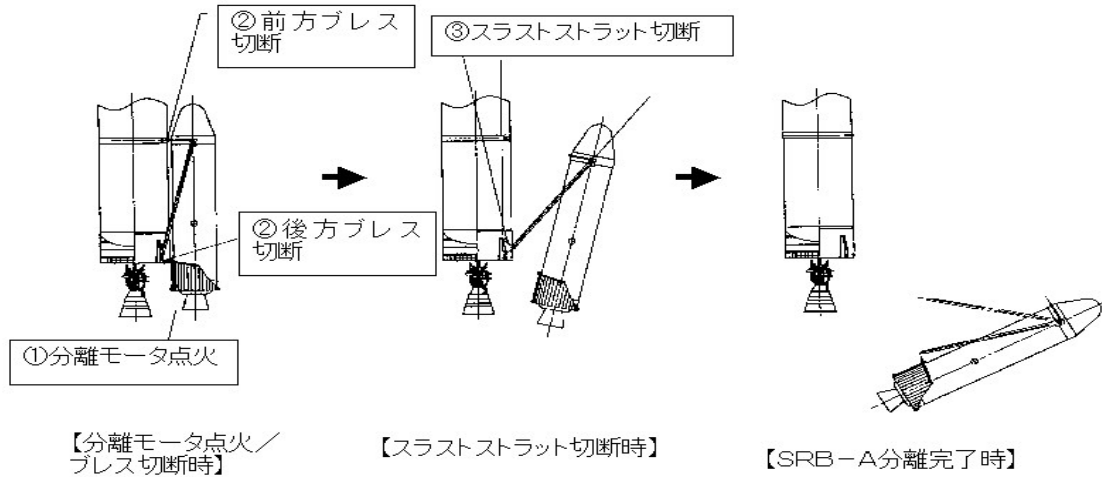
図1-3-2 SRB-A 分離概念図

・ロケット搭載のCCDカメラ画像により、右側ロケットブースターの前方固定ブレスが切断されていないことが確認された。

・ロケットブースターの前方ブレスを切断する信号を送る導爆線もこの場所を通過しており、燃焼ガスで焼き切れたと見ると、前方ブレスが切断されなかったことも説明できる。

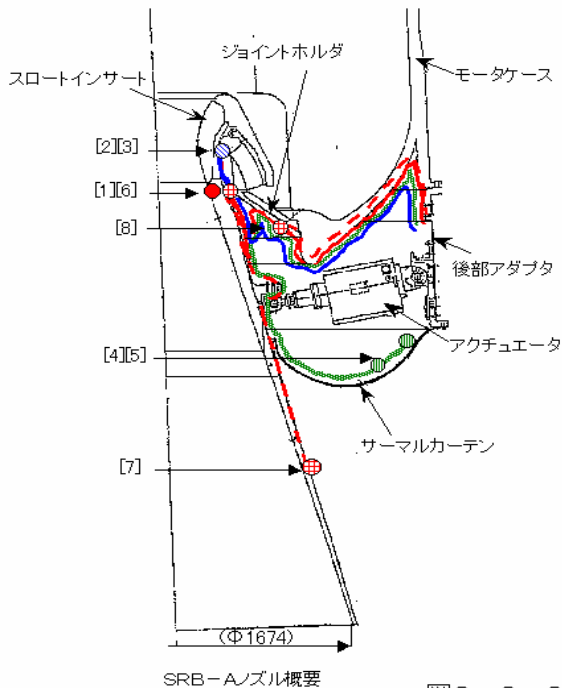
図2-2-3

・テレメータデータによると、打ち上げ後62.2秒に、180度の位置に設置されていたノズル温度センサーが異常な温度急上昇を記録している。その直後にサーマルカーテン内にある多くのセンサー類の全てが異常を示している。

注) 下図は、センサーケーブルの機軸方向の位置を示すためにすべてを同一位相で示したものである。

・以上の現象は、ノズル壁に穴が開き、

サーマルカーテン内に高温の燃焼ガスが噴出し、センサーおよび信号線がすべて焼き切れたと見るのが最も自然である。

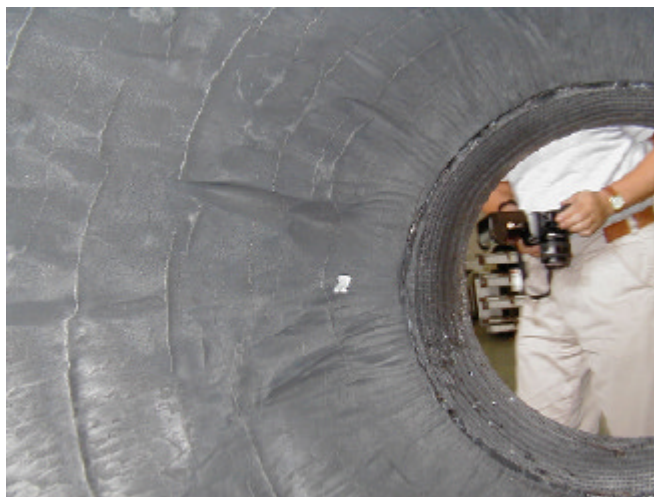
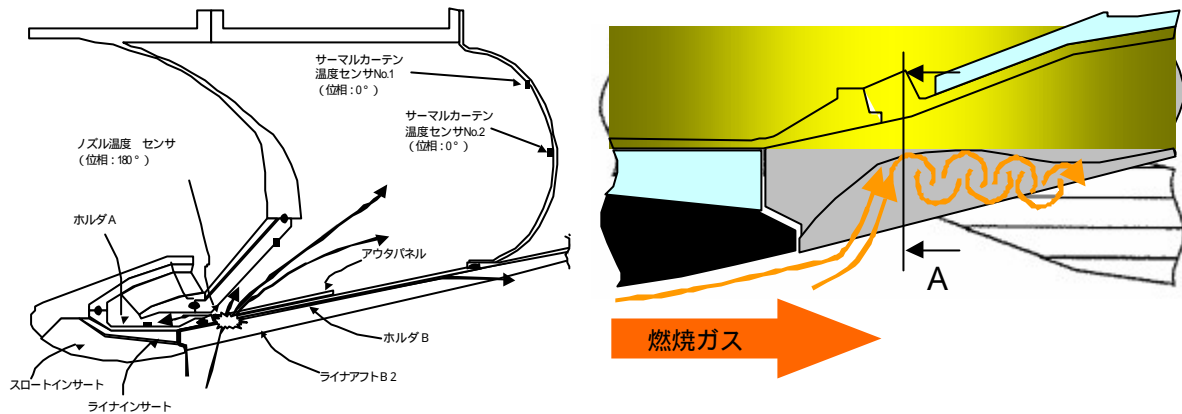
・ノズル壁に穴が開いた原因として先ず想定されるのは、ロケットブースター開発過程の地上燃焼試験（QM3）で、過大な局所エロージョンが発生していたこと、局所エロージョンの発生および進展機構が十分に解明されていなかったことを考え合わせると、局所エロージョンが予想以上に深く進行してノズル壁に穴を開けたと言う現象である。

・部分模型を使った実験結果から、局所エロージョンの溝が深くなると、その形態によっては、層間剥離（ノズル壁は主として炭素繊維から成るテープを重ね巻きして造られるので、層状になっている。その層間が剥離する現象）が起こり、局所エロージョンの溝の深さが急速に増加することが確認された。

・この層間剥離を伴った局所エロージョンの加速現象は、過大な局所エロージョン対策を採用する際には認識されていなかった。

・局所エロージョンが加速して、180度の位置付近のノズル壁に、25平方ミリ以上の面積の穴が開き、燃烧ガスがサーマルカーテン内に漏洩し、センサーの信号線と導爆線とを焼き切ったとすると、テレメータデータに示されている異常を全て説明できる。

- ・失敗の原因となったSRB-Aを海底から引き上げることに成功しなかった。今後のため、同型のブースターによる地上燃焼実験を7月に行う。この実験では、想定外の現象が発生していたかどうかの確認、局所エロージョンが発生し成長する過程の超音波センサーによる計測などを行い、今後の対策に活用する。
- ・局所エロージョンを極力排除するために、燃焼圧力の低下、ノズル径の拡大、ノズル形状の改善、3D C/C材料採用部分の拡大、固体燃料組成の変更などを検討する。実現に長期間を要する部分には、段階的な対応策も検討する。
