# 「しらせ」の現状

平成15年度 第1回入渠時の状況(ドライアップ時)

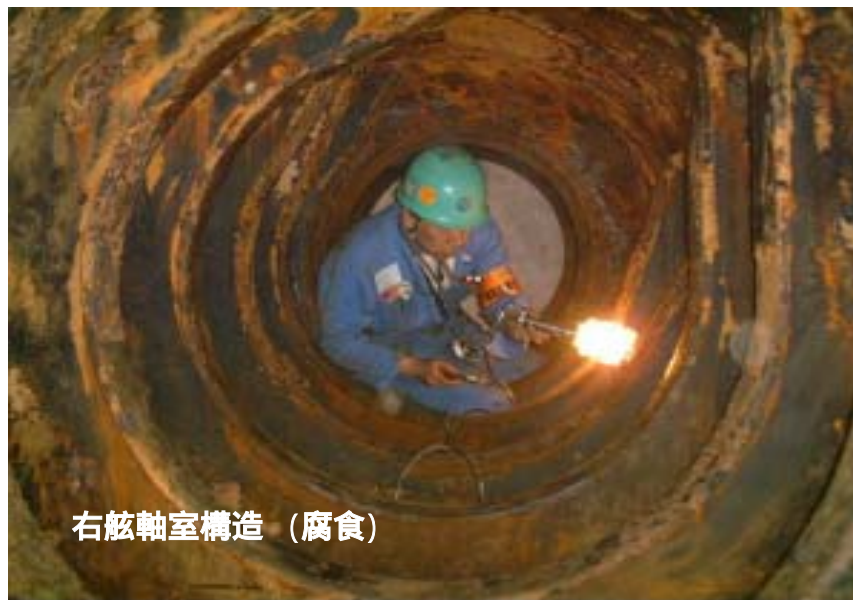
右舷軸室構造（腐食）

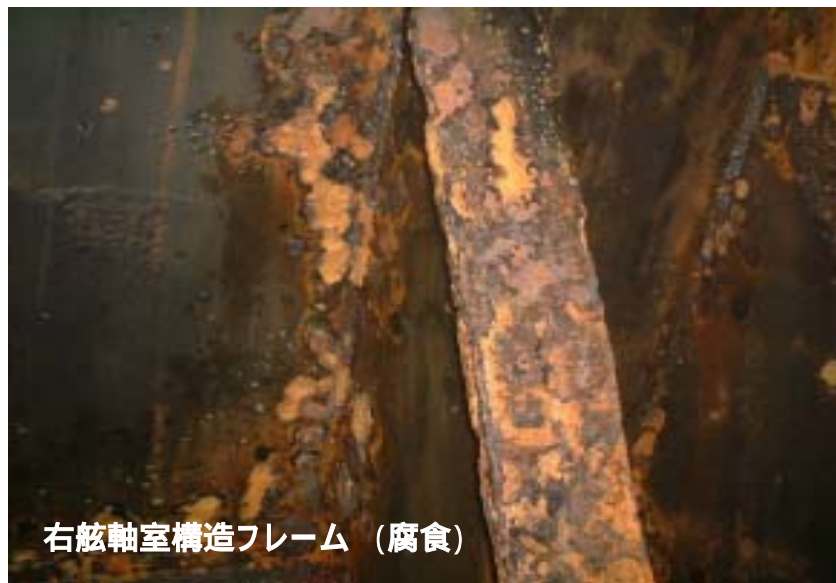
右舷軸室構造フレーム（腐食）

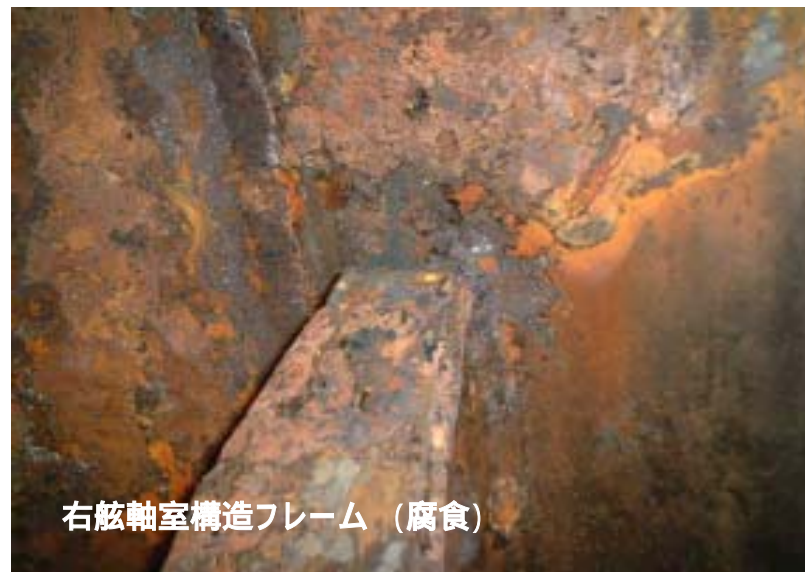
右舷軸室構造フレーム（腐食）
