# 作 業 路 損 壊 事 例

平成20年5月

林 野 庁 整 備 課

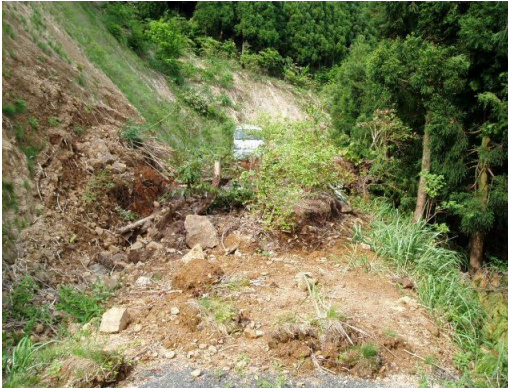
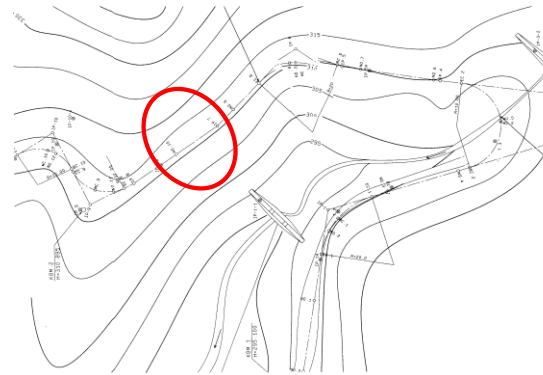
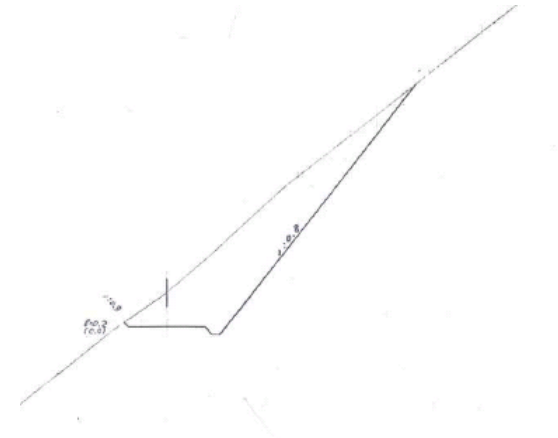
○切土法面が高く、粘土分を多く含んだ礫交じり土の法面が降雨により崩壊(切土法高=14.0m)

- ・路面を切土で確保するような設計にした結果、高い切土法面となり、崩れやすい土質部分の無理な掘削や雨水等の影響により法面崩壊が発生。
- ・損壊箇所前後の線形や縦断勾配の関係から、高い切土法面にならざるを得ず、崩れやすい土質部分の無理な掘削や雨水等の影響により法面崩壊が発生。

- ・切土高と掘削土量の抑制のため、切土・盛土ともに土量が少なくなるよう、片切片盛や近接地での切土・盛土の均衡に努める。
- ・事前調査及び現地踏査において路線線形や縦断勾配等の検討を十分に行い、無理のないルートを選定を行う。

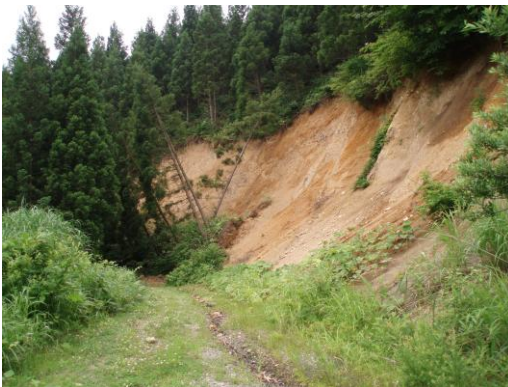
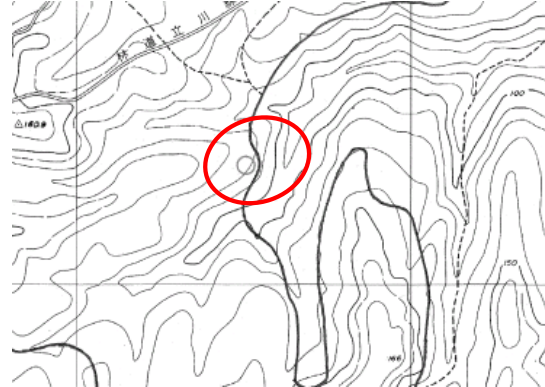
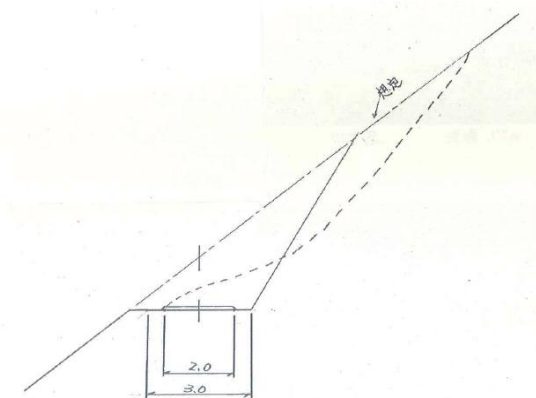
○融雪や大雨により法面上・中部の崩壊(切土法高=9.0m)
