5 沢の増水

(1) 損壊状況(例)

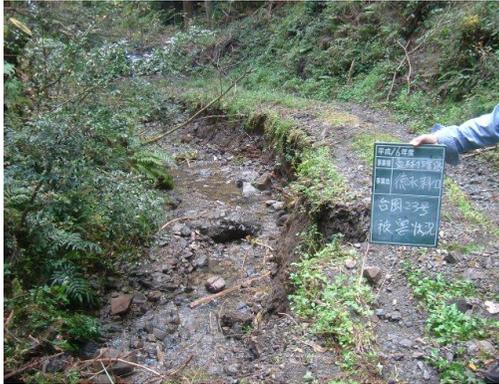
・状況写真

○台風による豪雨により隣接する谷川が増水し、作業路路肩が約50mに渡り崩壊

- ・沢や河川に沿った比較的平坦地において作業路を作設した場合、路肩部分の補強がなされていないため、法面(土羽面)及び路体が損壊。
- ・常水が少ない(又はない)河川(谷川)において、想定を超える降雨等により、法面(土羽面)及び路体が損壊。

- ・可能な限り河川等の隣接地では作業路の作設を避けるか、路線選定の工夫(河川等から離す)をする。やむを得ず河川等の隣接地に作設しなければならない区間がある場合は、増水による損壊防止のため、転石等現地発生材で土羽部の保護対策をとる。
- ・可能な限り、過去の増水の状況把握に努める。

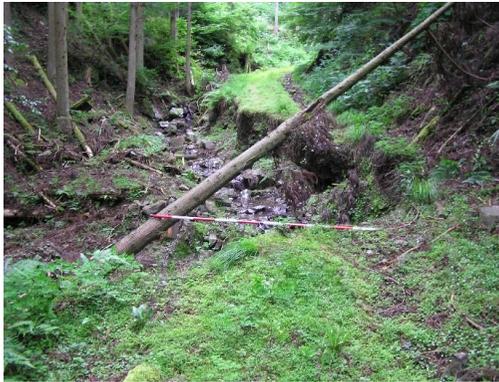
・状況写真

○谷川と接した作業道において、降雨により河川が増水し路肩を侵食
