## 6 不良な土質

### (1) 損壊状況(例)

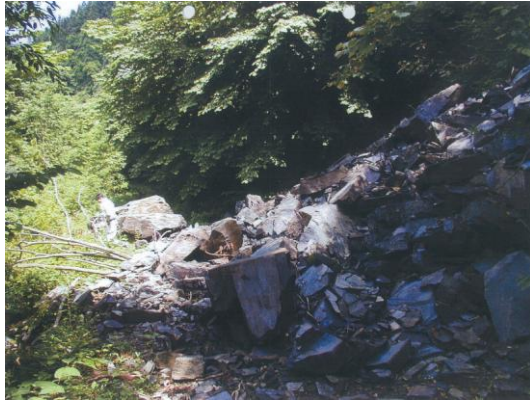
○剥離の多い岩質法面に雨水が流入し、大規模な崩落が発生

- ・損壊箇所前後の線形、縦断勾配の関係から、不良な土質の箇所を工事せざるを得ず、雨水などの影響により法面、路肩が崩壊。
- ・現地踏査及び工事の初期段階でルートや縦断勾配の変更に関する検討が十分でなく、脆い土質の部分を工事着手した結果、法面、路肩が崩壊。

- ・事前調査及び現地踏査において、破碎帯等開設を避けるべき箇所を把握し、確実に避ける。やむを得ず不良な土質部分に作業路を作設する場合は、縦断勾配を工夫し盛土による施工など、極力掘削しない工法を検討する。
- ・工事施工中に不良な土質が現れた場合は、当初の計画にこだわらず、線形等を柔軟に見直すこと。

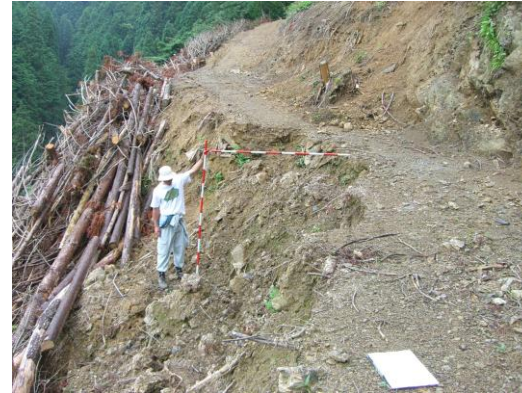
○剥離の多い風化岩と不安定な土質の土砂が降雨により崩壊

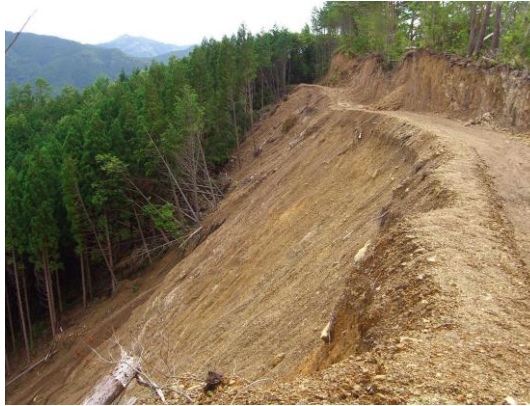
○稜線部作業路において、豪雨により路肩及び作業路下部の林内表土が滑落し、路肩が約100mに渡り崩落
