## 7 ヘアピンカーブ

### (1) 損壊状況(例)

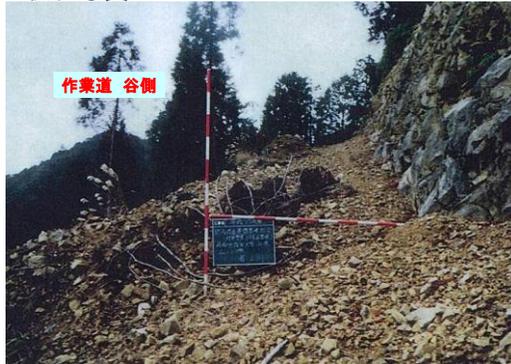
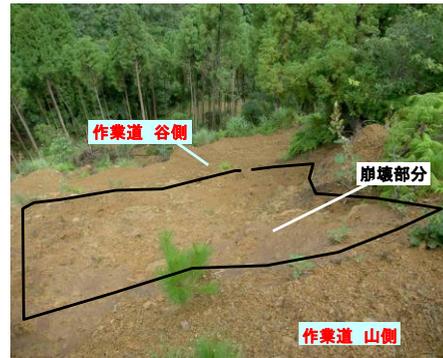
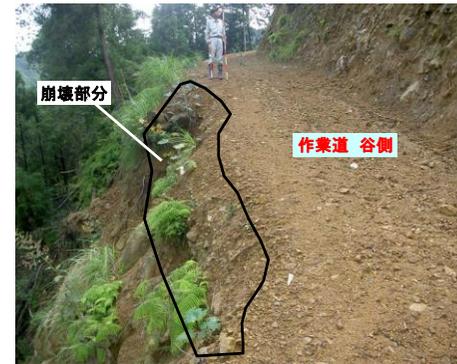
・状況写真

○縦断勾配12%のヘアピンカーブで山側(上側)作業路の路肩が路面水により13m崩壊し、谷側(下側)作業路の路面を塞ぐとともに路肩崩壊が発生

- ・路面水により山側(上側)作業路、谷側(下側)作業路ともに路面水による路肩崩壊が発生。
- ・山側(上側)作業路と谷側(下側)の間隔が狭く、かつ地山勾配が急であった。

- ・事前調査・現地踏査により適地か否かの判断を十分に行うとともに最小曲線半径を確保する。
- ・路面水の排水対策や路肩の補強を十分に行う。
