六連絡施設状況

# 沖繩北飛行場被彈狀況要圖

# 敵機侵入狀況要圖

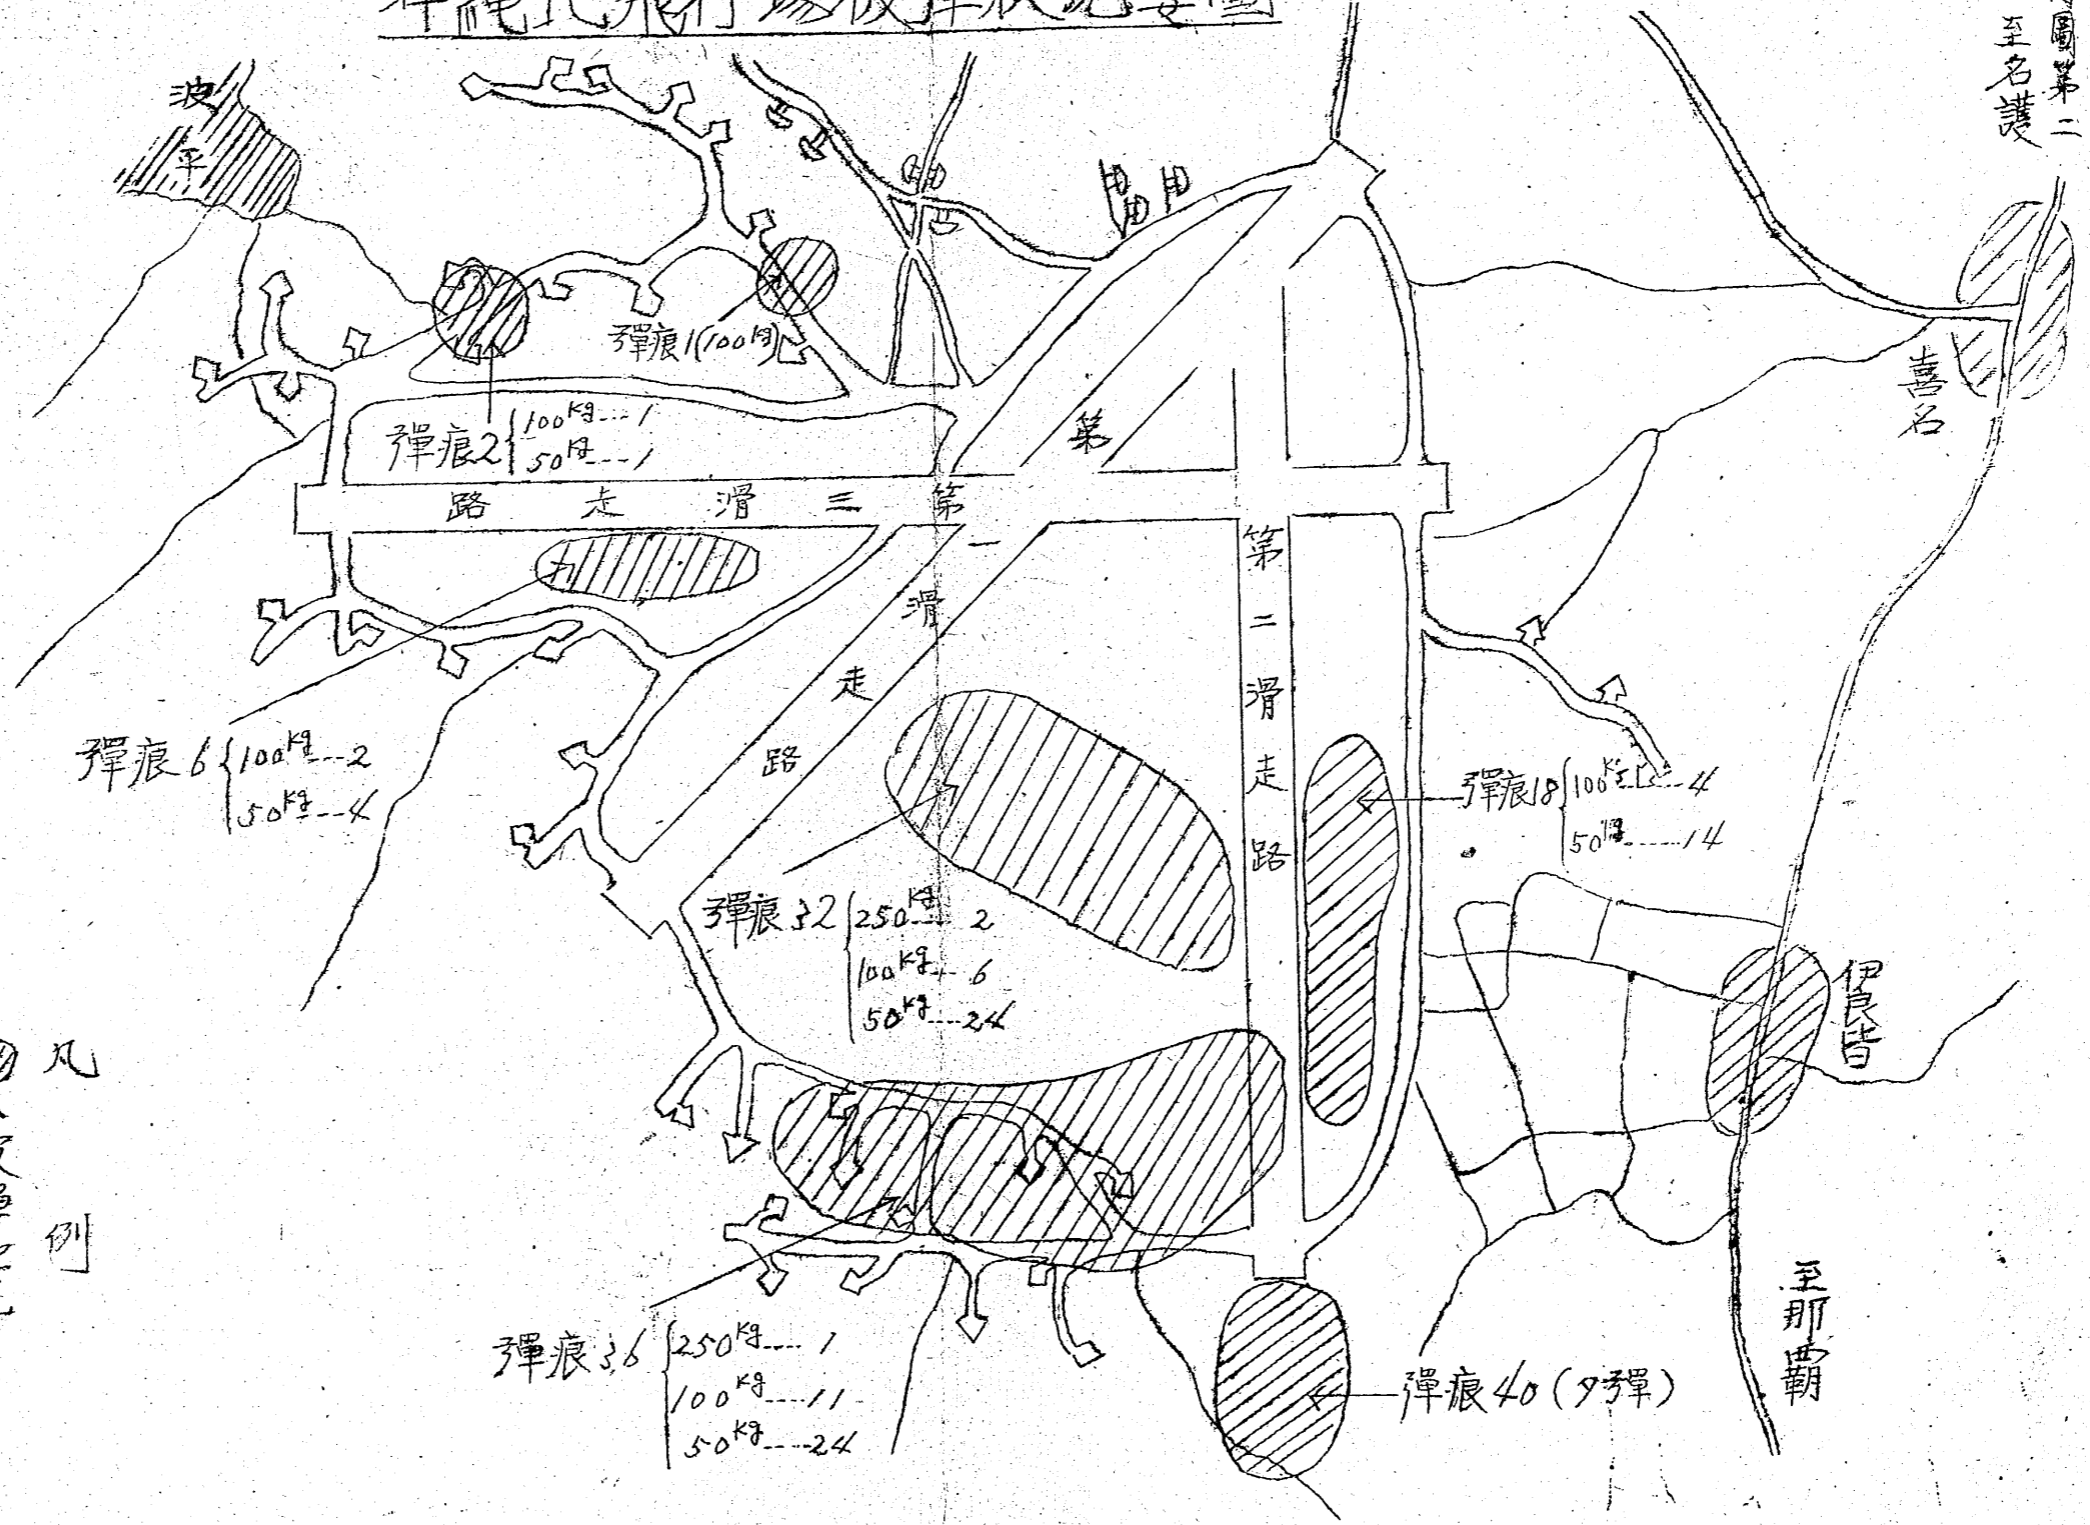
附圖第二  
至名護

(4) 飛行場被彈状況附圖第二如シ

ヲ爲飛行機、効果大ナルモノアリ 今次未襲ニ際シ爲  
飛行機ヲ、集團的ニ配置シ、アリアルニ爆彈六八發  
機関砲彈多量ヲ吸收シ、アリタリ

四 飛行場週邊ニフロラム罐等多數配置シ水ヲ充滿マシメ  
置ク要アリ 對化ニテハ人員消毒用トシテ強痕補修ニ  
際シテハ輾壓ノ爲メ撤水用トシテ使用容易ナクナリ

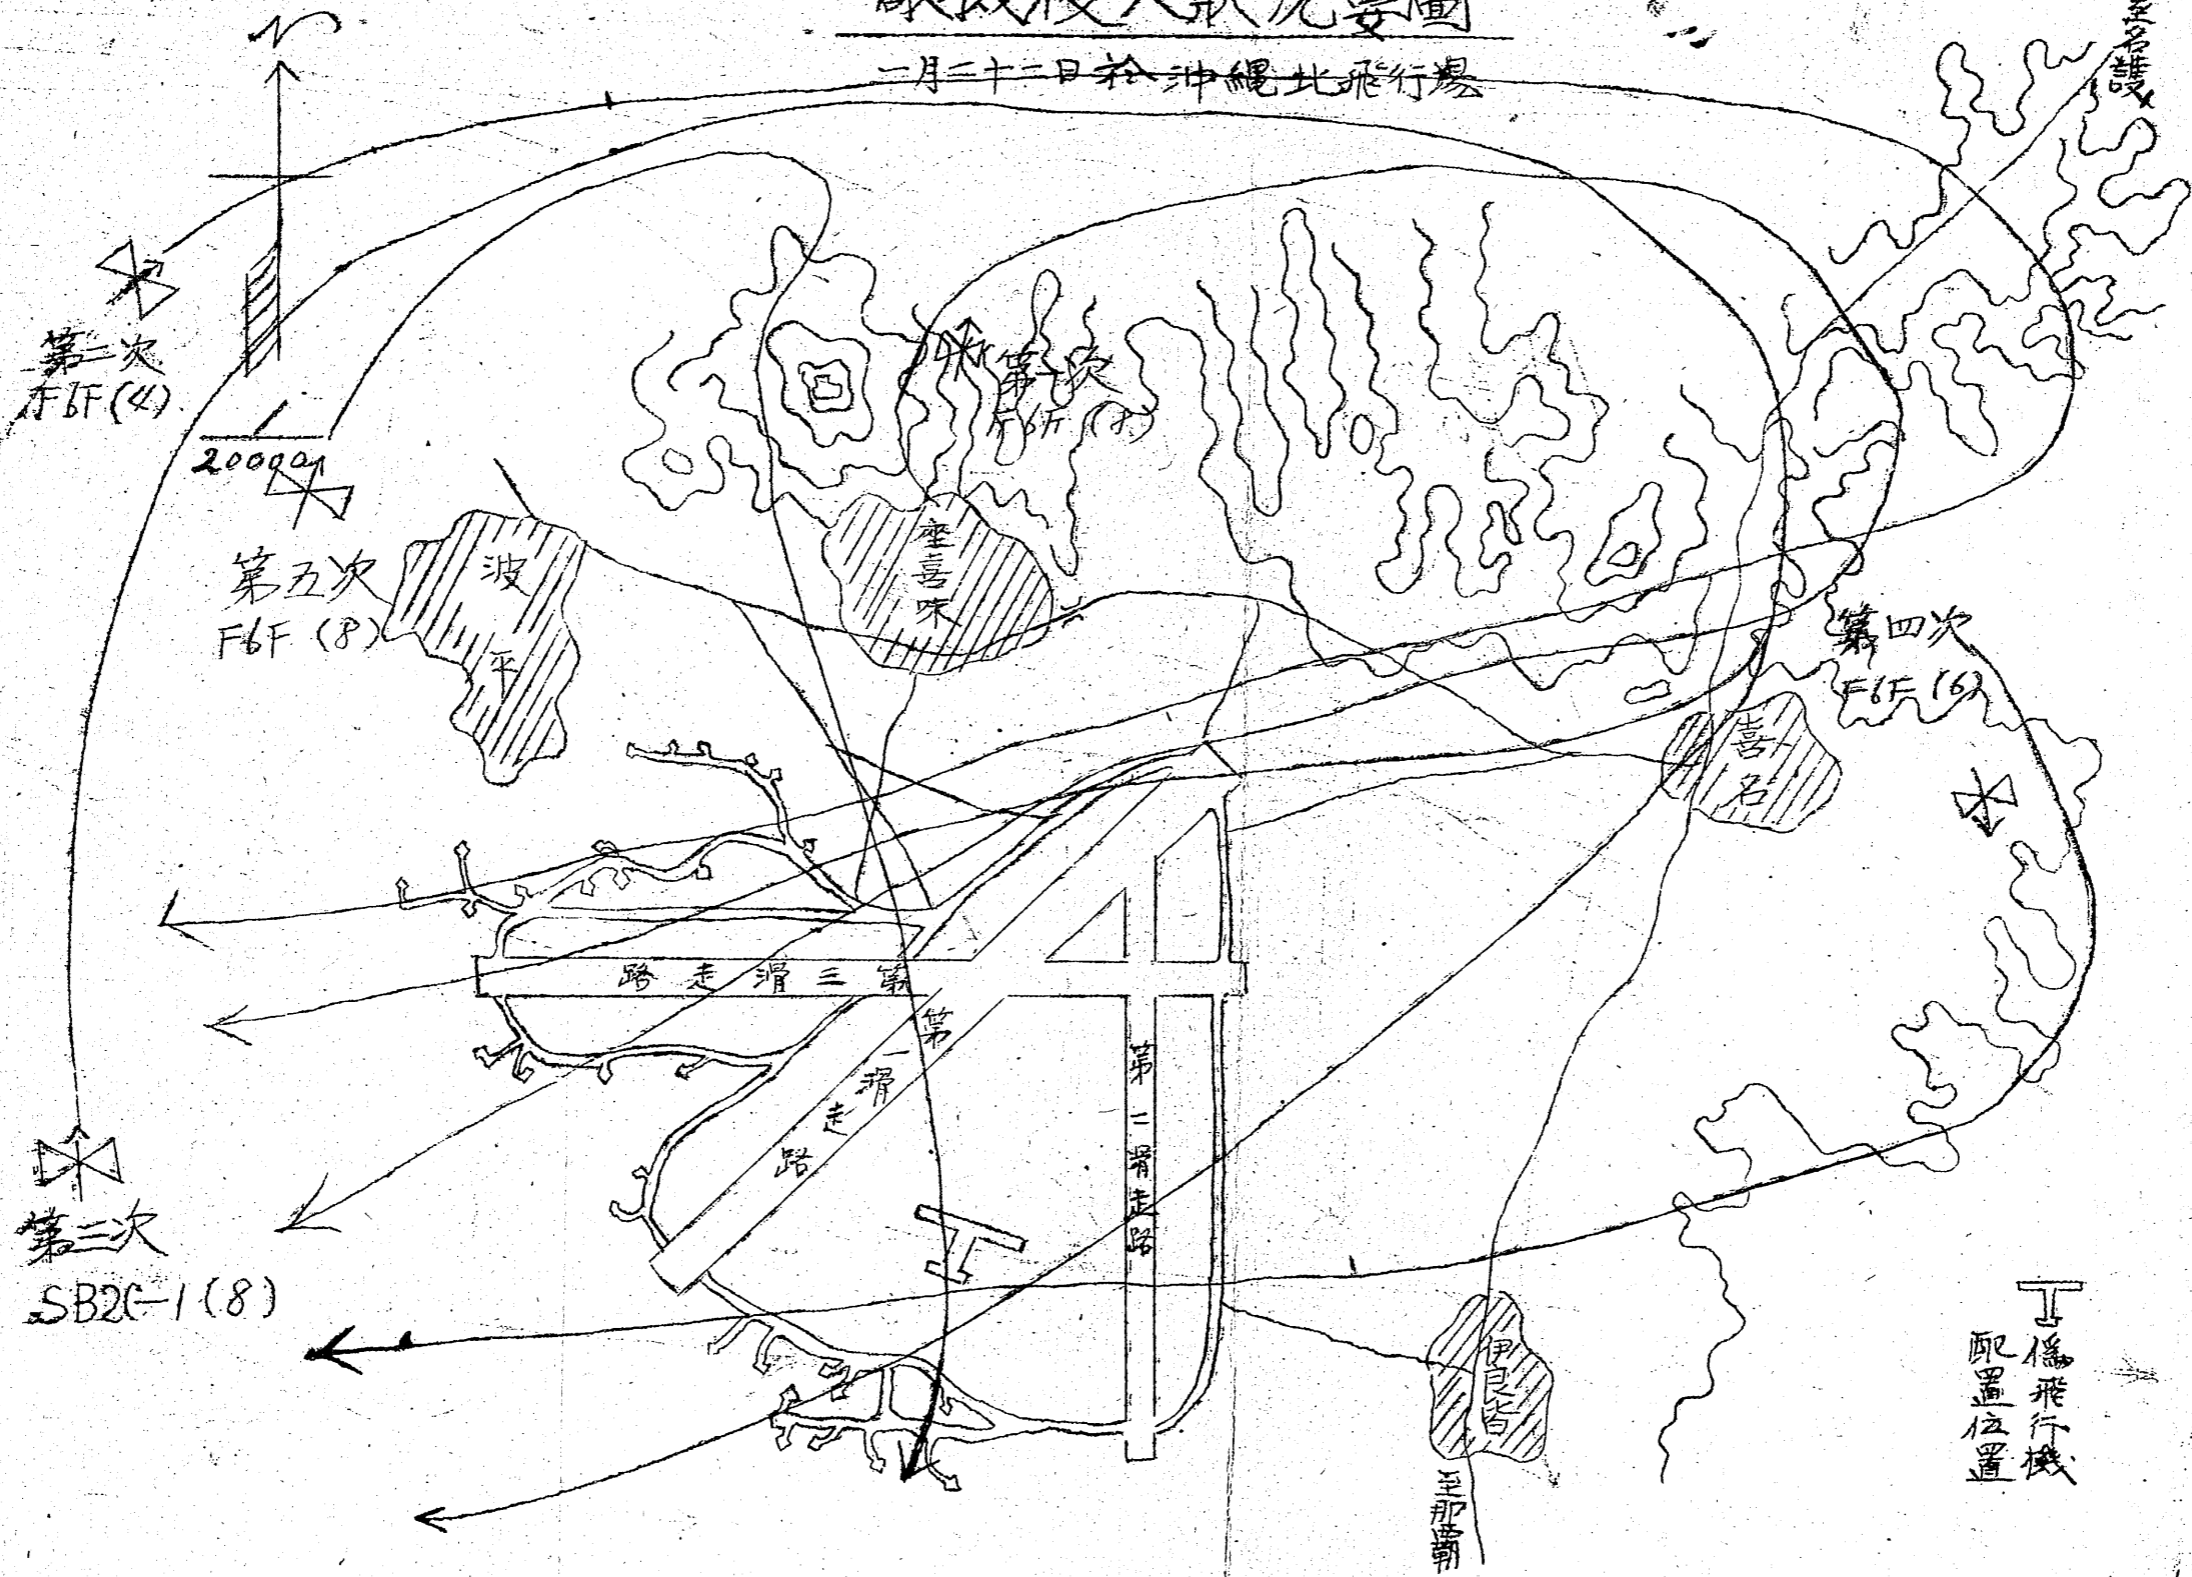
附圖第一

一 敵機(アベンチャー)三機ハ高度ニ〇〇米―二五〇米各機間  
隔五〇米ヲ以テ本攻撃間三回(〇六四五、二一〇、二七三〇)ニ  
亘リ飛行場直上ヲ東ヨリ西、更ニ旋回後北ヨリ南へ飛行  
セルハ寫眞撮影ヲ實施シタルモノ、如ク將來ハ注意  
要アリ又所偵察機ノ用法ヲ考慮シ要アリ
