H3ロケットの開発状況について

2. 不具合への対応状況

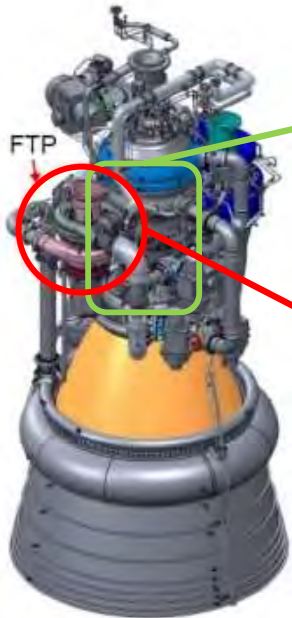
<不具合①：燃焼室内壁の開口> **【対応策を確立】**

- 状況：**冷却溝に至る開口を確認**
- 原因：試験データの評価とシミュレーション等により、**定常燃焼中に壁面に繰り返し高温の温度サイクルが負荷されることにより一定方向の塑性変形が累積し、最終的に開口に至ったと推定。**
- 対応策：
壁面の変形が有意に進行しない**壁温の上限（約1100 K）以下で作動させる対応策を確立。**

燃焼室内壁の開口の様子

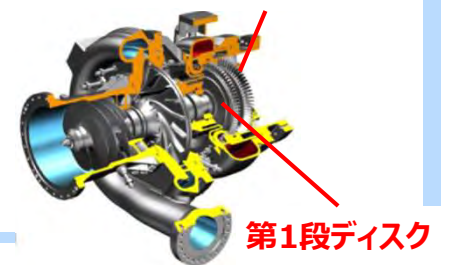
液体水素ターボポンプ断面図

第1段ディスク
