# イプシロンロケット6号機 打上げ失敗原因調査状況

令和4(2022)年10月21日  
宇宙航空研究開発機構

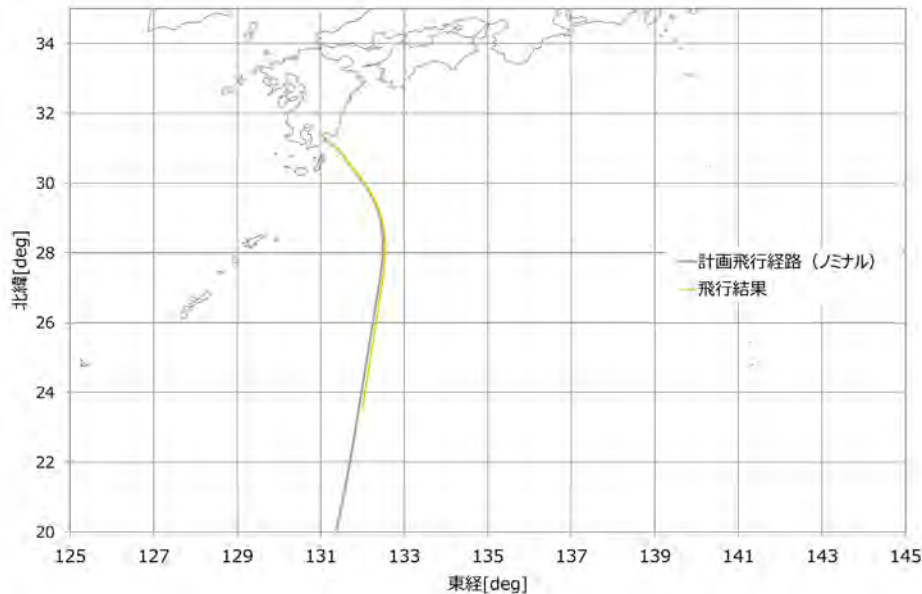
飛行経路  
(ロケットの位置)

飛行経路と第1段および第2段の落下予測点は、リフトオフから飛行中断まで計画の範囲内であり正常であった。

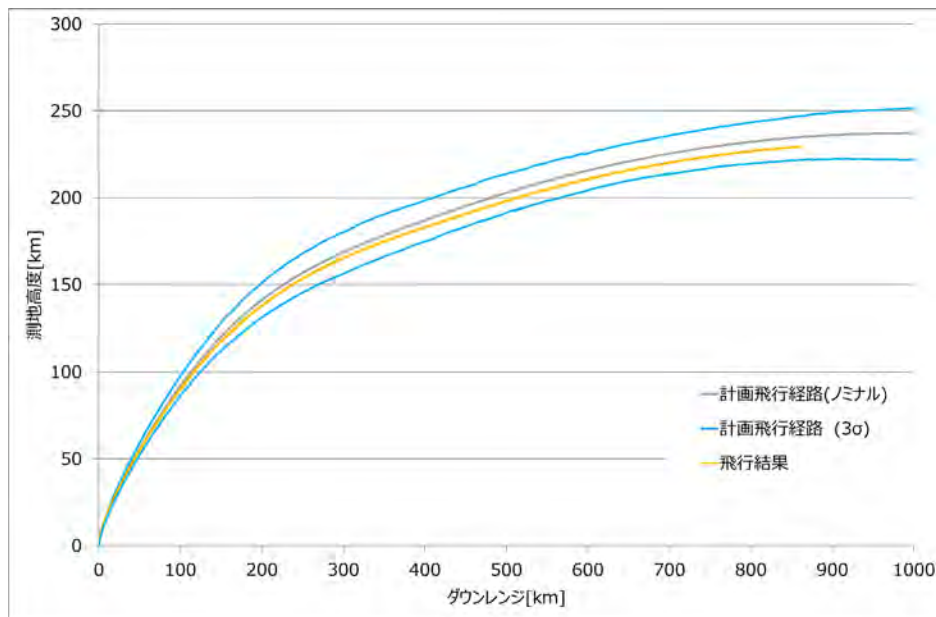
ダウンレンジー測地高度

測地高度と慣性速度はリフトオフから飛行中断まで計画の範囲内であり正常であった。

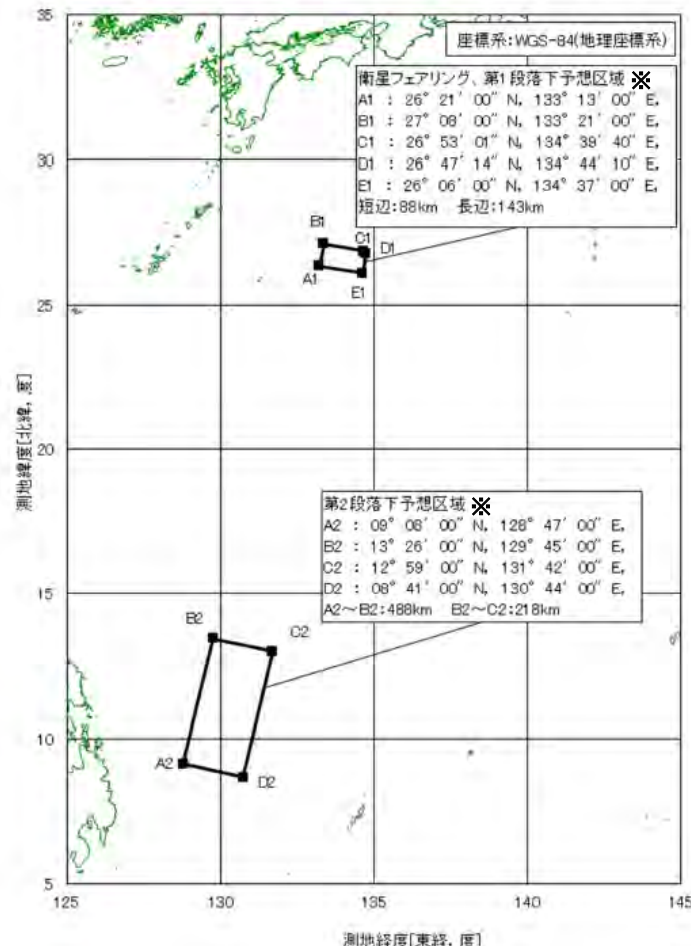
飛行計画に基づく投棄物落下予想区域

飛行中断は2/3段分離直前であるため、指令破壊後の破片は予め計画された第2段落下予想区域内に落下したと解析している。

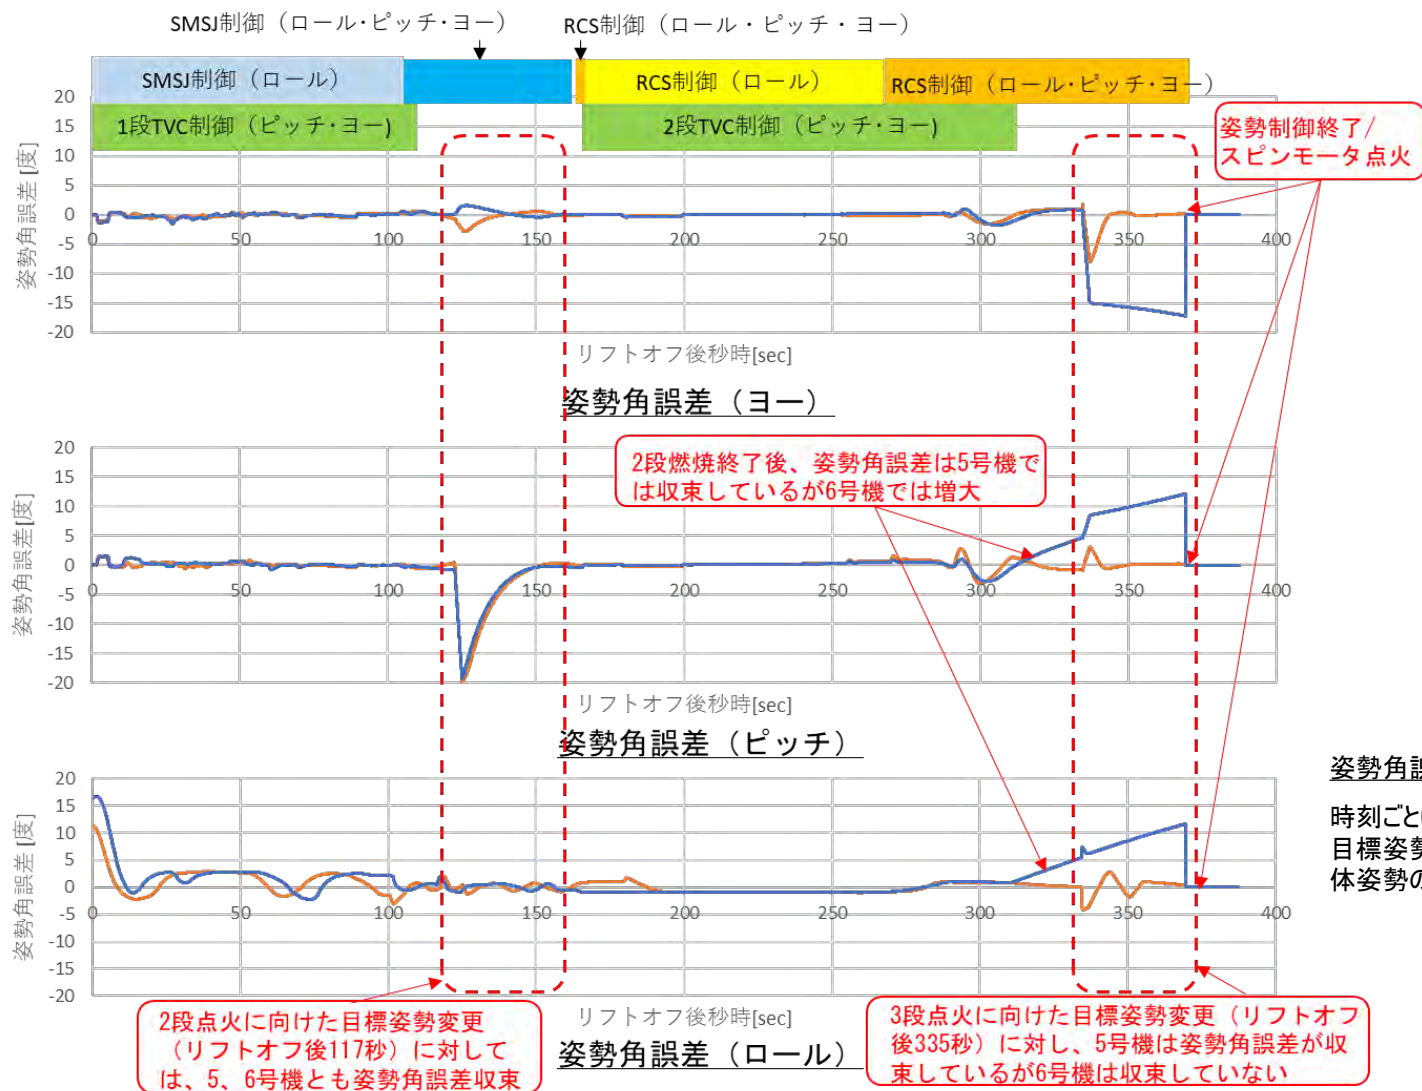
- 1段モータ燃焼中のTVC制御およびSMSJによる姿勢制御は正常に行われ、2段モータ燃焼中のTVC制御も正常。その後RCSによる制御のみになった際に3軸全ての姿勢角誤差がRCS制御終了まで拡大し続けた(2段燃焼終了後姿勢異常)。  
→【1-4-2、1-4-3. 2段姿勢制御方式、姿勢角誤差】

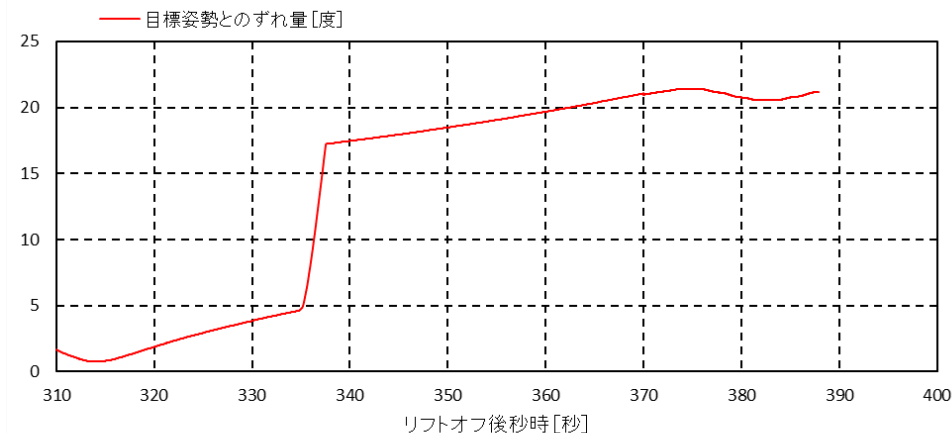
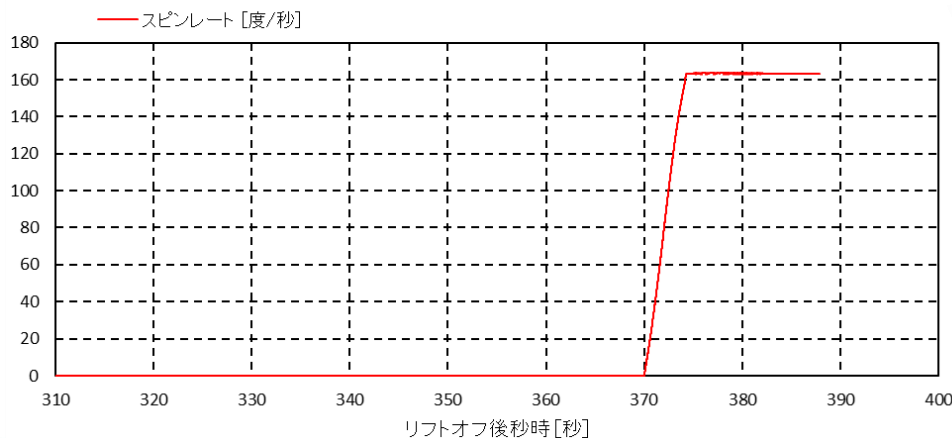
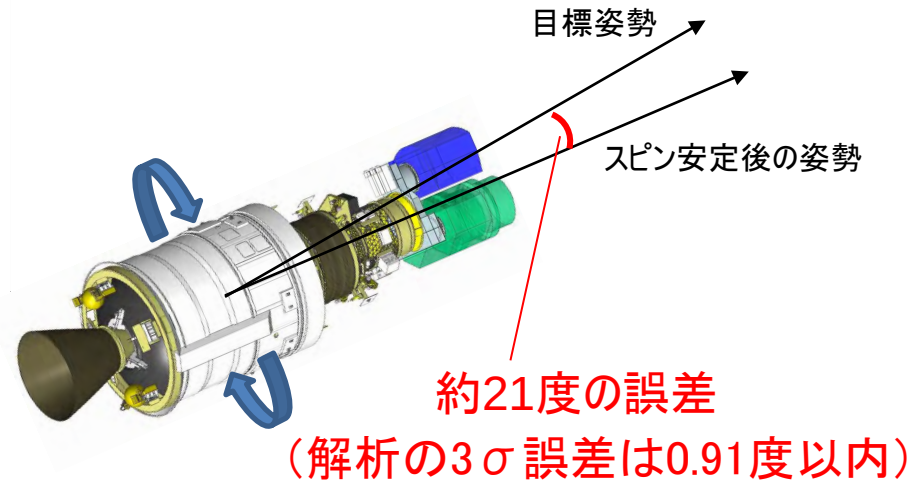
RCS制御終了/スピンモータ点火時点(リフトオフ後370秒)で目標姿勢とのずれ量は約21度であった。その後スピンモータは計画通り正常に燃焼し、前述の目標姿勢とのずれ量は維持されたままスピン安定姿勢となった。

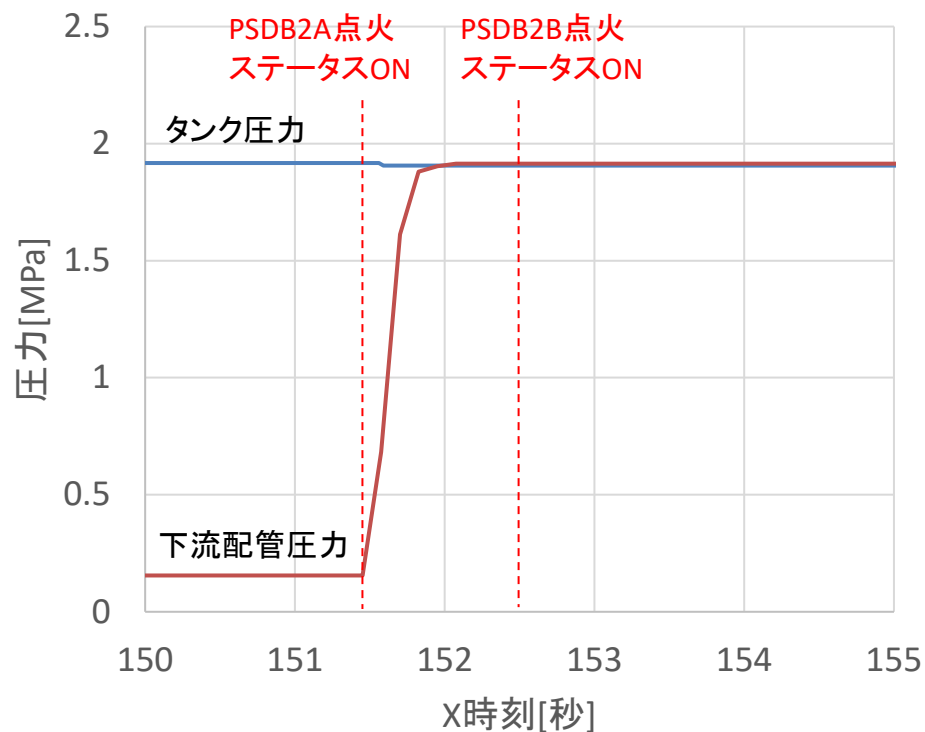
-Y軸側

- 本来であれば、X+151.5秒、X+152.5秒に送出されたパイロ弁点火信号のどちらかの信号によりパイロ弁が開動作し、タンク側からパイロ弁下流配管にヒドラジンが流入することにより、下流配管圧力がタンク圧力まで上昇する。
- 6号機では、2つのRCSの内、片方の-Y軸側(左図)は上記圧力挙動を示しているが、もう片方の+Y軸側(右図)はPSDB2からのパイロ弁点火信号送出後も下流配管圧力がタンク圧力まで上昇していない。

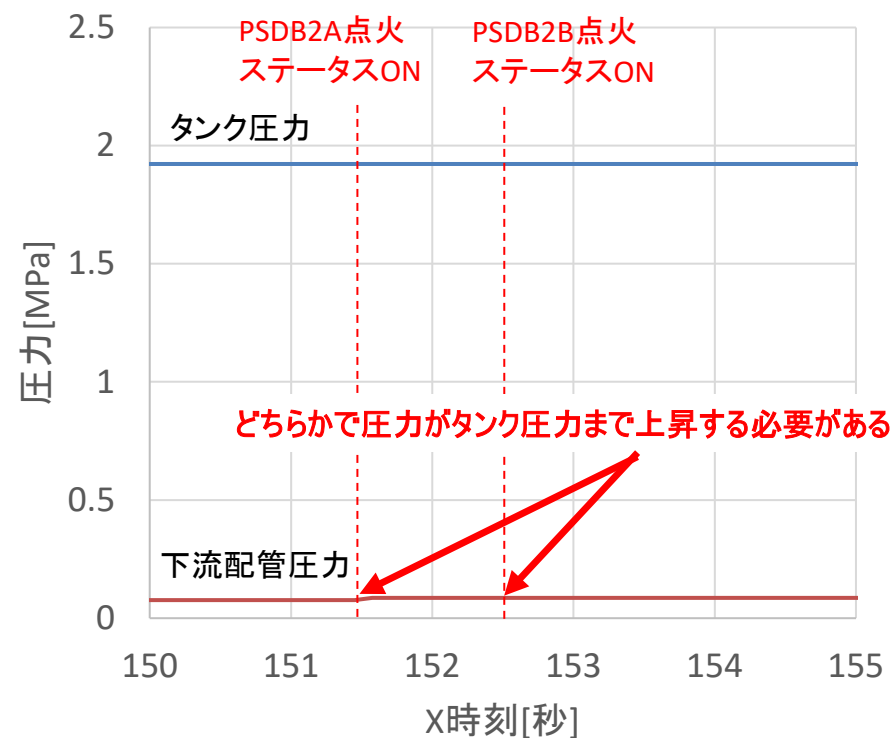
+Y軸側

2段燃焼終了後姿勢異常に対してFTA(Fault Tree Analysis ※)を実施し、飛行中に取得したフライトデータに基づいて要因の絞り込みを行った。  
結果として、2段RCSの片方が機能していない(片方の+Y軸側の下流配管圧力がタンク圧力まで上昇してない)ことが原因であると特定した。

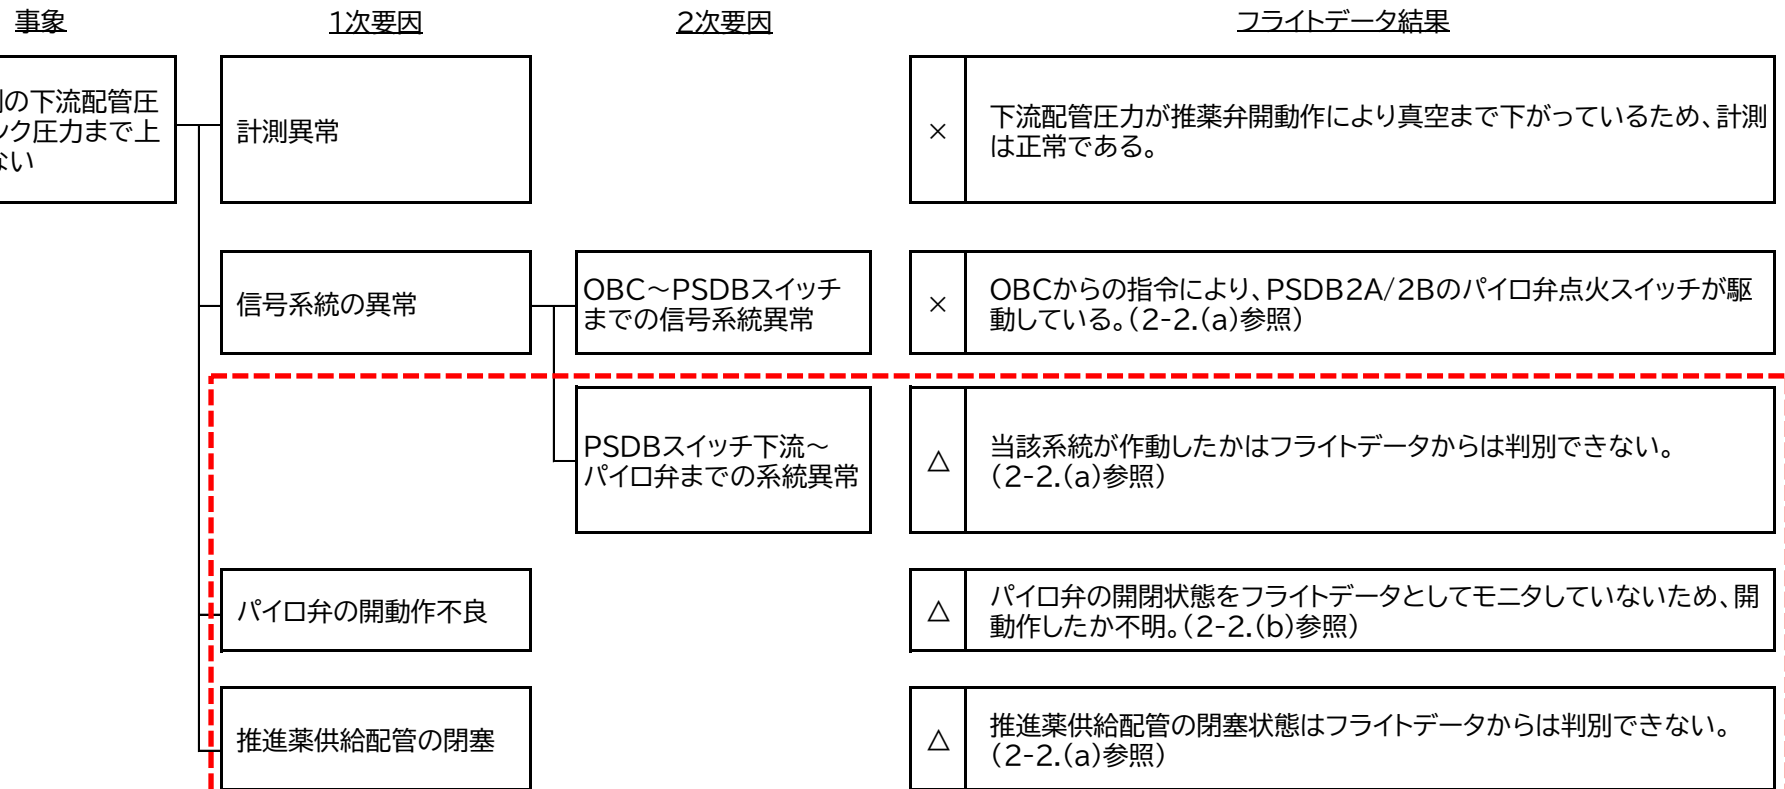
- +Y側モジュールの下流配管圧力がPSDBからのパイロ弁点火信号送出後もタンク圧力まで上昇していない事象についてFTAを展開し、フライトデータに基づき、「PSDBスイッチ下流～パイロ弁までの系統異常」、「パイロ弁の開動作不良」、「推進薬供給配管の閉塞」の3要因に絞り込んだ。

- フライトデータを基に2段燃焼終了後姿勢異常に対する要因分析を行った結果、+Y側(2系統の内の1系統)の2段RCS(ガスジェット装置)が機能しなかったことが判明した。(姿勢異常の原因箇所として特定)
- 2段RCS(ガスジェット装置)が機能しなかった要因として、+Y側のRCSの下流配管圧力がタンク圧力まで上昇していなかった。これまでの原因究明の結果、その上昇のきっかけとなるパイロ弁点火信号(信号は発信されたことを確認)送出後に以下の3つの要因の可能性が否定できない状況。
  - ✓ PSDBスイッチ～パイロ弁までの系統異常
  - ✓ パイロ弁の開動作不良
  - ✓ 推進薬供給配管の閉塞
- 引き続き、フライトデータの詳細な分析と製造・検査データの確認を進め、更なる原因究明、是正対策/水平展開の検討を進めていく。

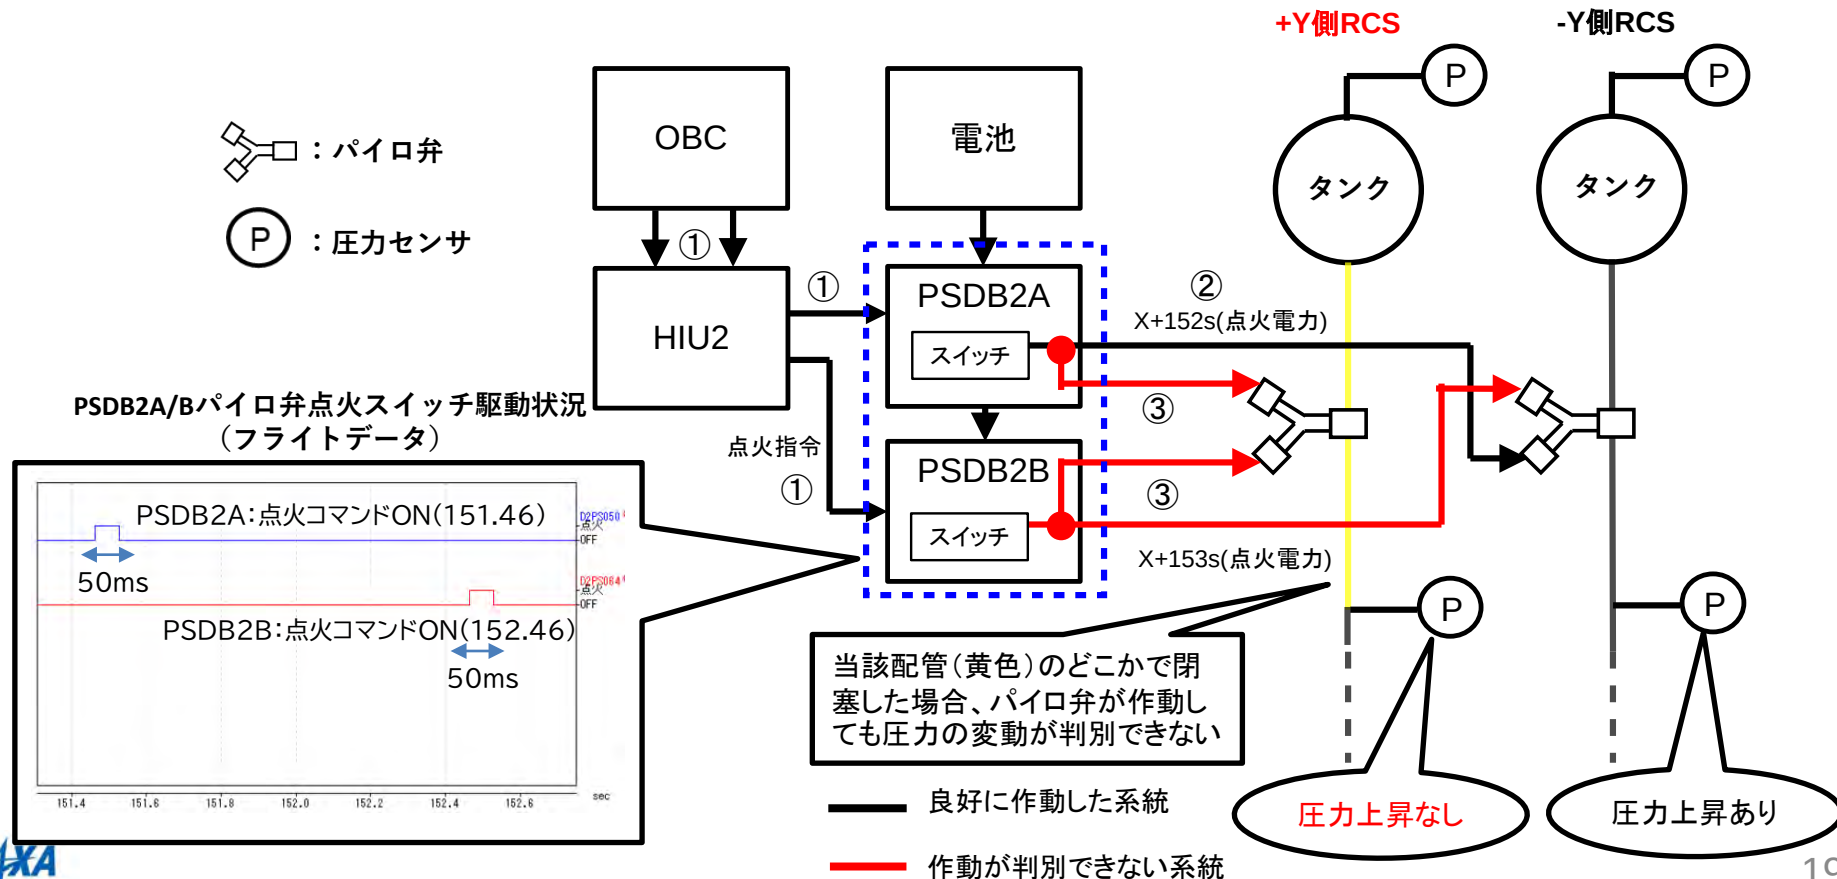
- PSDB2A/2Bの点火コマンドがONになっているため、OBC～PSDB2A/2Bの点火指令系統は正しく作動した(下図①)。
- -Y軸の下流配管圧力がタンク圧力まで上昇したことから、PSDB2A～-Y軸パイロ弁の系統は正しく作動した(下図②)。
- 上記以外の系統の作動はフライトデータ上は判別できない(下図③)。
