科学技術・学術審議会  
研究計画・評価分科会  
宇宙開発利用部会  
調査・安全小委員会  
R4.11.11

# イプシロンロケット6号機 打上げ失敗原因調査状況

令和4(2022)年11月11日  
宇宙航空研究開発機構

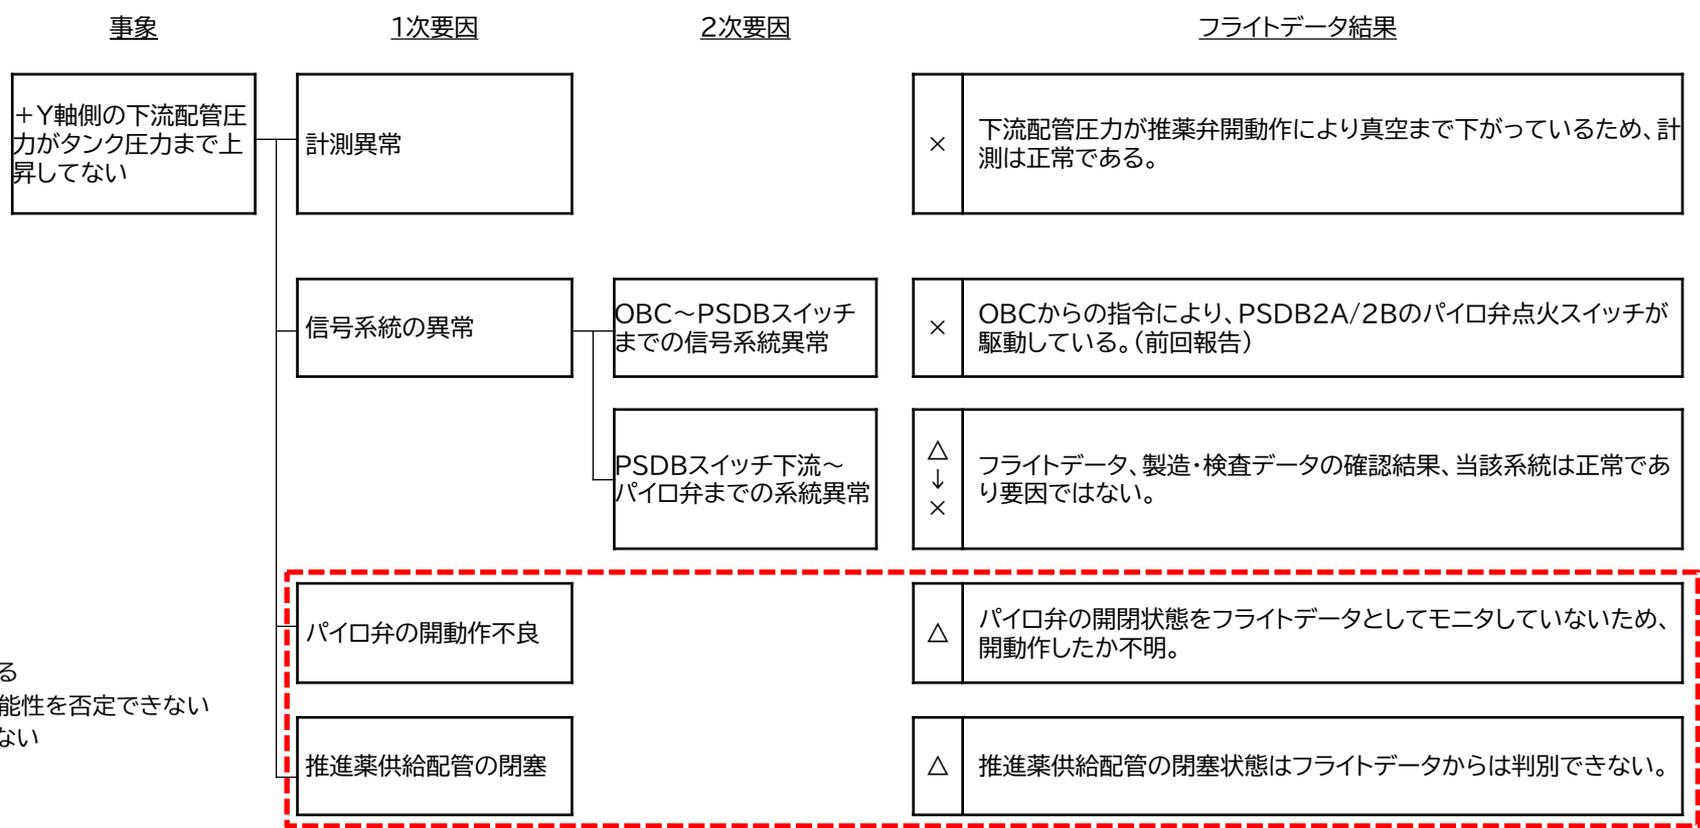
- 1段モータ燃焼中のTVC制御およびSMSJによる姿勢制御は正常に行われ、2段モータ燃焼中のTVC制御も正常。その後RCSによる制御のみになった際に3軸全ての姿勢角誤差がRCS制御終了まで拡大し続けた(2段燃焼終了後姿勢異常)。
- 2系統のRCSのうち1系統(+Y軸側)のパイロ弁の下流配管圧力の値が、パイロ弁に点火信号を送出した後にタンク圧力まで上昇しなかった。結果、RCSとして機能しなかった。
- 以下のFTA(Fault Tree Analysis)に示す原因の可能性が否定できなかった3つの推定要因のうち、「PSDBスイッチ下流～パイロ弁までの系統異常」は要因ではないと識別した。

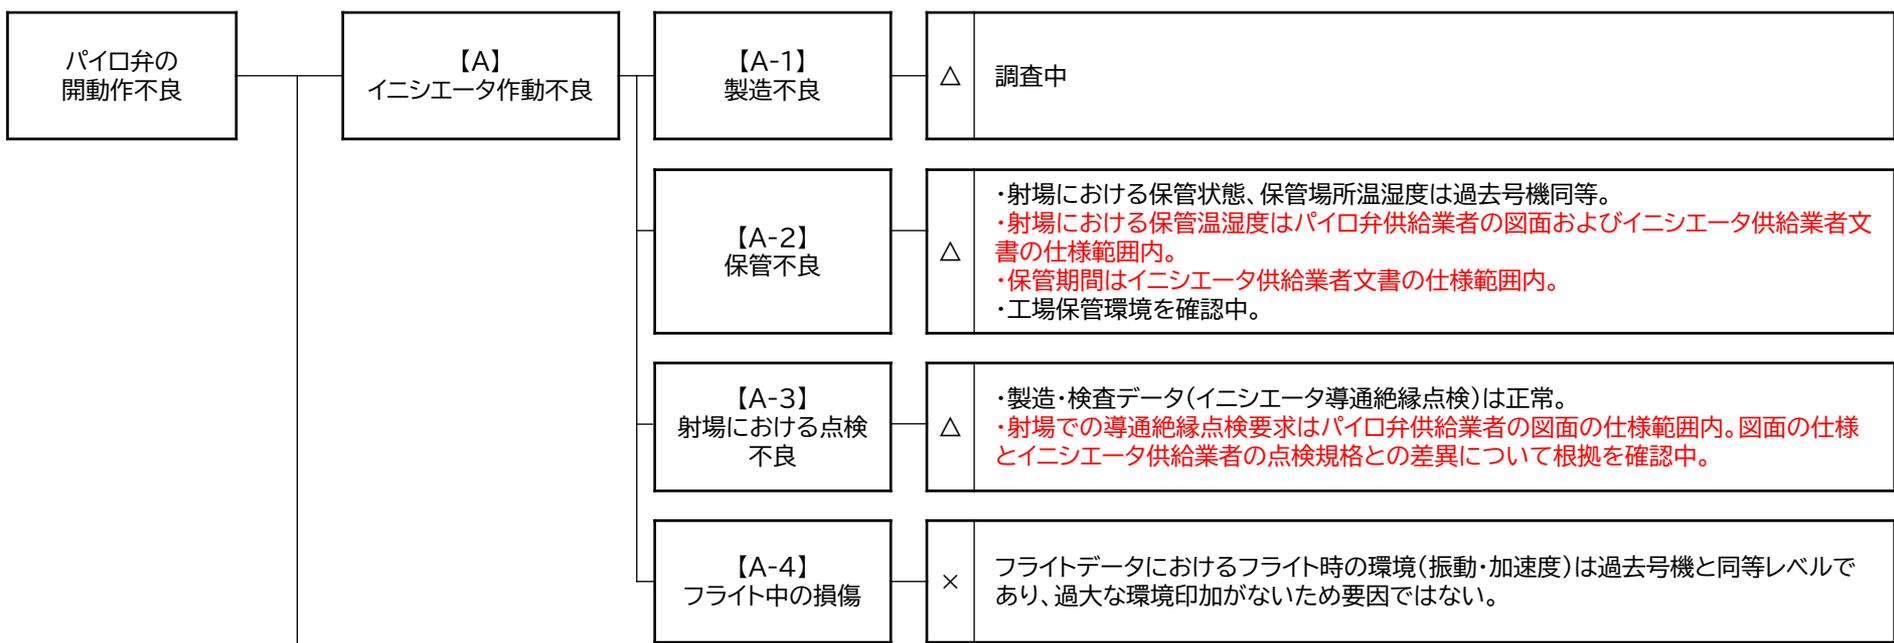
「パイロ弁の開動作不良」について、詳細FTAを展開して製造・検査データ、供給業者への追加確認に基づき絞り込みを実施中。

(参考) -Y軸側イニシエータ2式のうち1式は射場点検要求に適合しない事象が発生したため、別ロット品に交換。

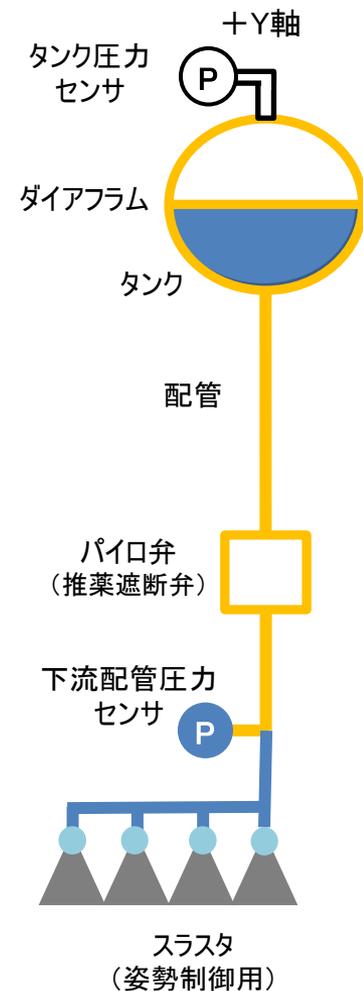
「推進薬供給配管の閉塞」について、詳細FTAを展開して製造・検査データとフライトデータに基づき絞り込みを実施中。

推進薬供給配管の閉塞	【A】 タンク出口ポートの閉塞	【A-1】 タンク内の異物混入	× 製造・検査データ(タンク内部構造、清浄度検査)の確認結果により、要因ではない。
		【A-2】 ダイヤフラムによる閉塞	△ダイヤフラムの変形による閉塞の有無を確認中。
	【B】 配管の閉塞	【B-1】 配管内の製造不良(形状異常)	× 製造・検査データ(溶接部のX線検査等)の確認結果により、要因ではない。
		【B-2】 配管内の異物混入	× 製造・検査データ(清浄度検査)の確認結果により、要因ではない。
		【B-3】 配管の発錆	× 配管はSUSであり、閉塞に至るような錆の成長の可能性はない。
		【B-4】 配管の水結・推進薬の凍結	× 外気温度(最低温度14℃)、建屋温度(最低温度17℃)、フライトデータ中の温度データから、氷結・凍結の可能性はない。
		【B-5】 配管の変形	× 以下の確認結果より、要因ではない。 ・製造・検査データ(輸送中の加速度等)は良好。 ・フライトデータにおけるフライト時の環境(振動・加速度)は過去号機と同等レベルであり、過大な環境印加がない。
	【C】 パイロ弁内の推進薬配管の閉塞	△パイロ弁の製造記録を確認中。

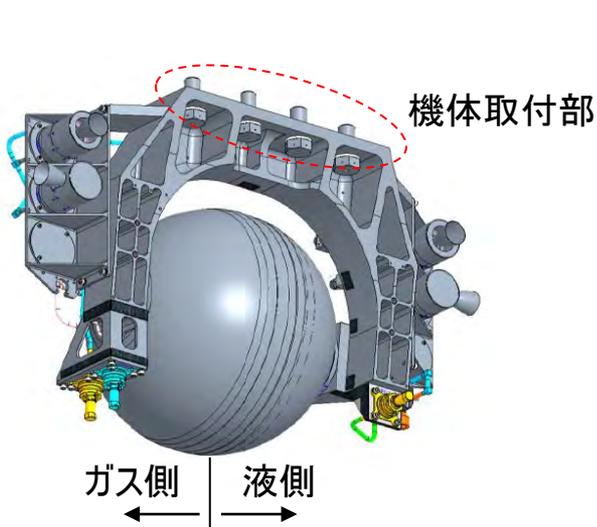
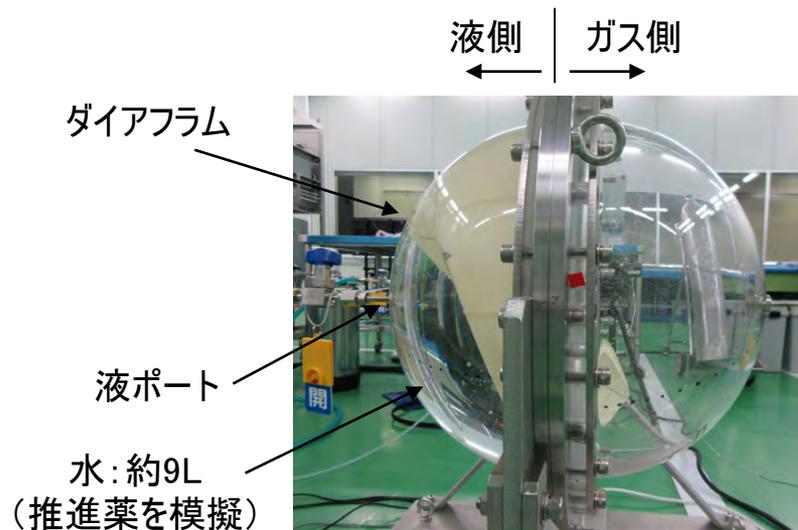
「【A-2】ダイアフラムによる閉塞」について、詳細FTAを展開して製造・検査データ、フライトデータおよび追加検証等に基づき調査中。

【A-2】 ダイアフラムによる閉塞	【A-2-1】 ダイアフラムが正常	△ 推進薬タンク容量24Lに対して推進薬量約9Lの充填状態において、ダイアフラムがフライト中の加速度等により変形し、推進薬タンクの液ポートに近接して閉塞させる可能性があるか調査中。
	【A-2-2】 ダイアフラムが異常	△ ダイアフラムの脱落または液側からガス側への推進薬漏洩により、ダイアフラムが推進薬タンクの液ポートに変形・近接して閉塞させる可能性があるか調査中。ダイアフラムに関連する製造・検査データを調査中。

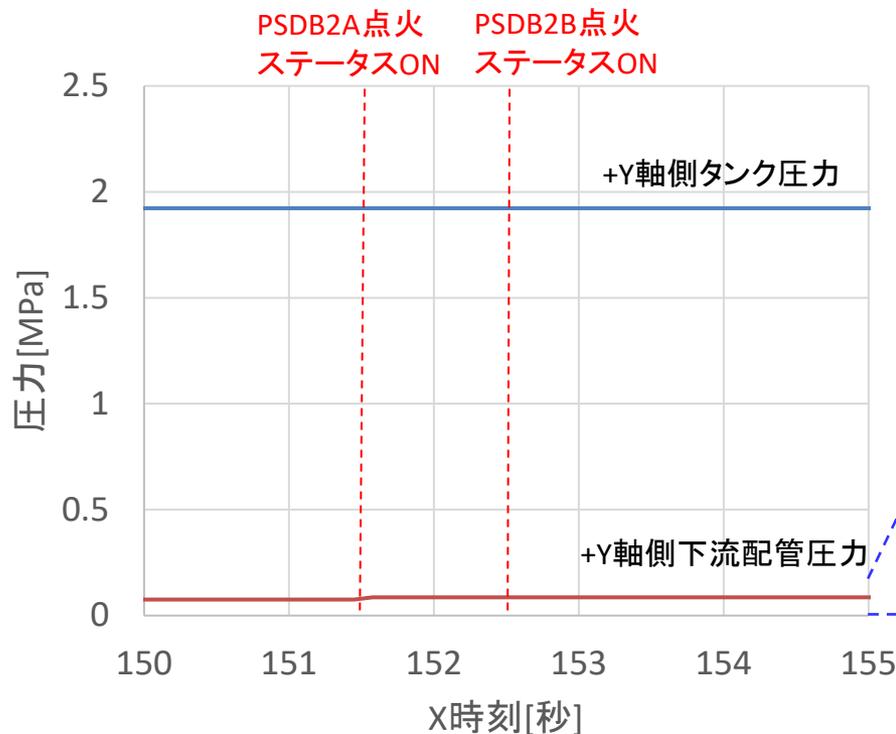
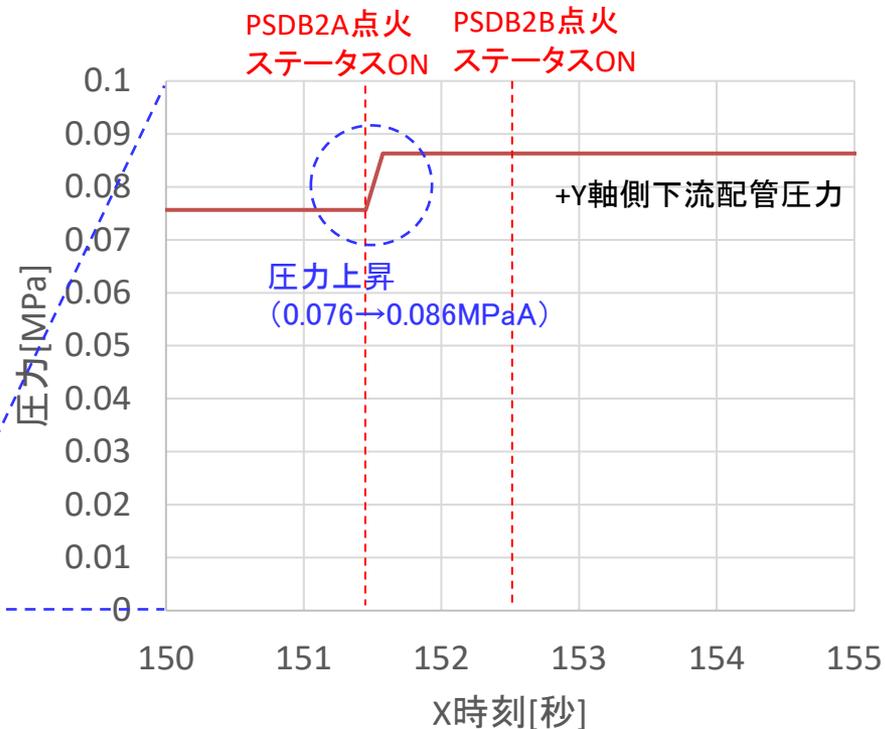
- フライトデータではパイロ弁点火信号送出時に+Y軸側の下流配管圧力が1分解能分上昇している。
- 上記が実事象の場合かつダイアフラムが液ポートに近接していた場合、パイロ弁開動作時にダイアフラムが液ポートに引き込まれて閉塞するとともに推進薬がわずかにパイロ弁下流に流れ込むことにより、フライトデータと整合する可能性がある※。

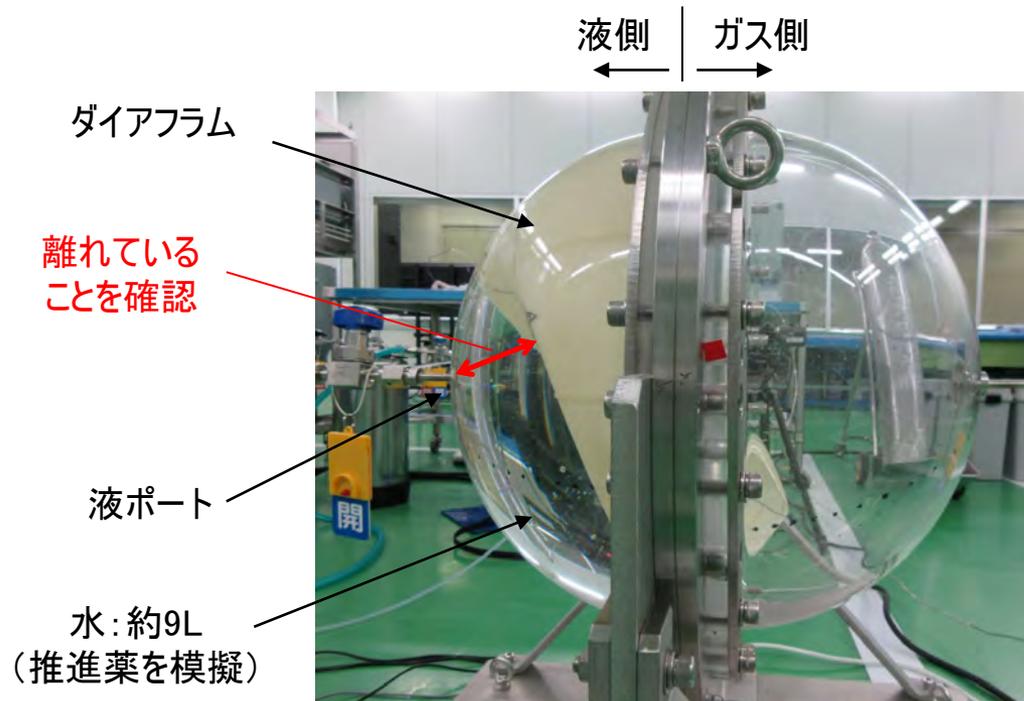
アクリルタンク(1G環境)

- 【A-2-1】「ダイアフラムが正常」について、推進薬搭載時のダイアフラム形状を確認するための試験を実施した結果、1G環境下ではダイアフラムが液ポートから離れていることを確認した。
- フライト中の加速度等により、ダイアフラムが液ポートに近接する可能性があるか調査中。
