## H3 ロケット試験機 1号機の原因究明状況について

科学技術・学術審議会 宇宙開発利用部会 調査・安全小委員会（5月25日（木）に第4回会合を開催）における JAXA 報告概要は以下の通り。

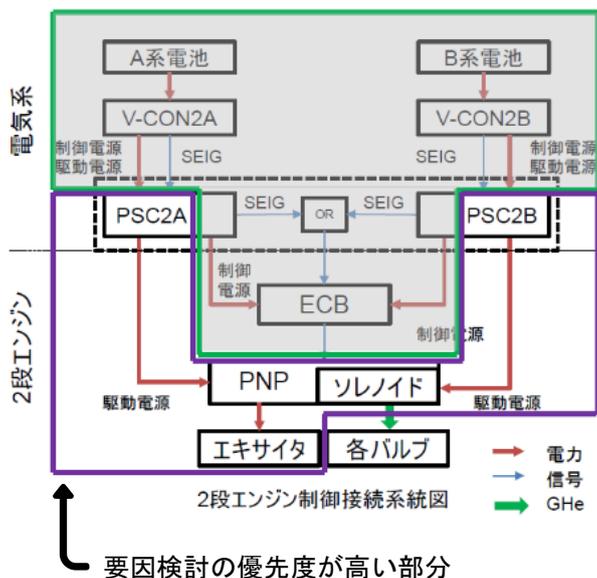
【参考2：第2段エンジン制御接続系統図】

- ・第2段エンジンが着火指示を受信した直後、第2段の推進系をコントロールする機器（PSC2）が電源異常を検知し遮断。
- ・再現試験、フライトデータ、製造記録の確認等により、要因の絞り込みを進め、「PSC2 から電源供給している下流機器のショート」の可能性が高いと評価。（下流機器はH-IIAと同等のもの。なお、「過電流の誤検知」についても検証を継続。）
- ・詳細要因検討の優先度を設定し、複数の故障シナリオを抽出。

- ・詳細確認や検証試験等により、「過電流の誤検知」は要因可能性から排除。
- ・「下流機器の過電流発生（ショート）」の詳細要因を「①H-IIAロケット共通要因」と「②H3ロケット固有要因」に識別した上で、①に関する18個の故障シナリオのうち9個の故障シナリオの可能性を排除。

- ・エキサイタ（点火装置）組立時に、エキサイタ内の金属部品等が近接状態となり、打上げ時の振動・衝撃で接触しショートが発生。
- ・エキサイタ点火時に、トランジスタの電圧が定格を超過して損傷しショートが発生。

- ・金属部品等の接触によりショートする可能性のある箇所への絶縁強化（保護テープ等）
- ・絶縁強化の処置が難しい箇所に対する検査強化（X線CT検査等）
- ・トランジスタの定格電圧を超過しない条件となるよう部品選別

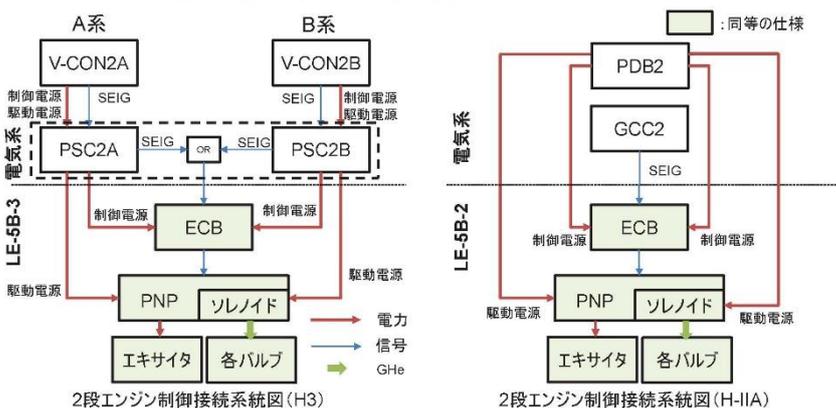
【参考3：H3 ロケットとH-IIA ロケットの電気系統の違い】

- H3ロケットでは第2段の制御系を冗長構成 (A系/B系) にしている。
- H-IIAロケットは機器はシングル構成であるが、機器間のラインを冗長にしている。電力分配器 (PDB2) に下流機器の電圧・電流の異常検知機能はない。
