イプシロンロケット 6 号機打上げ失敗の原因究明に係る調査・安全小委員会 報告書
【概要】

令和 5 年 5 月

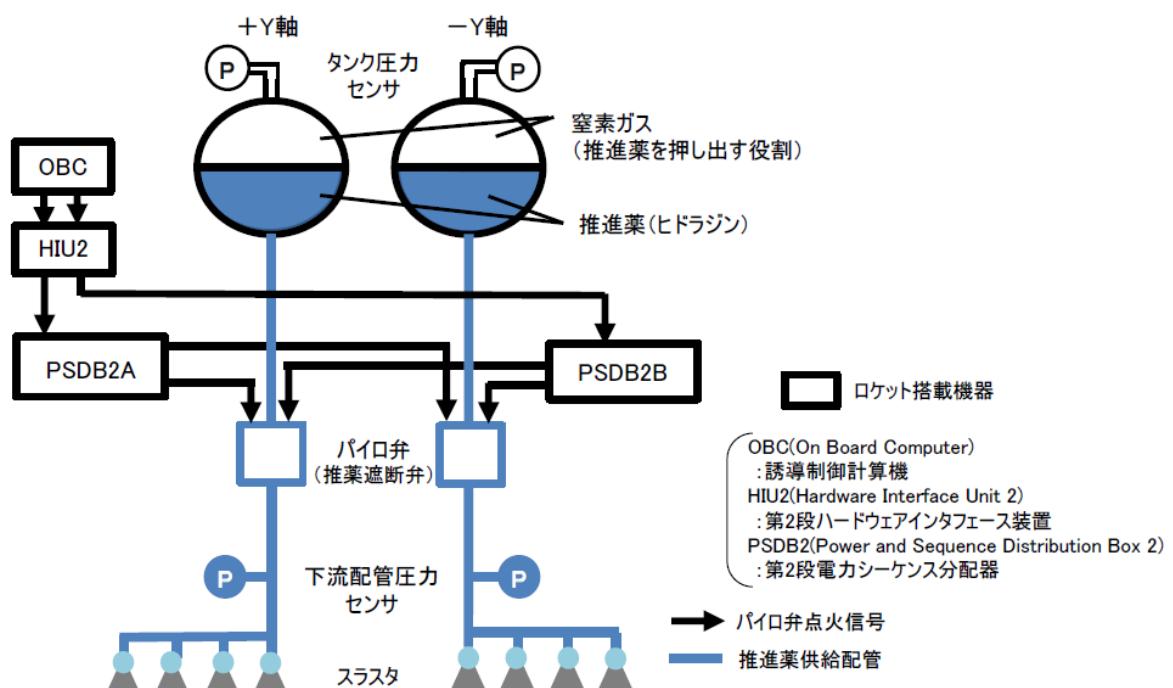
【参考2：第2段ガスジェット装置（2段RCS）の系統図】

- ・フライトデータに基づき、第 2 段ガスジェット装置（RCS）を原因箇所として特定。その後、フライトデータ、製造・検査データ、追加解析、検証試験結果等から要因の絞り込みと故障シナリオの抽出を進め、直接要因を特定し、背後要因を識別。

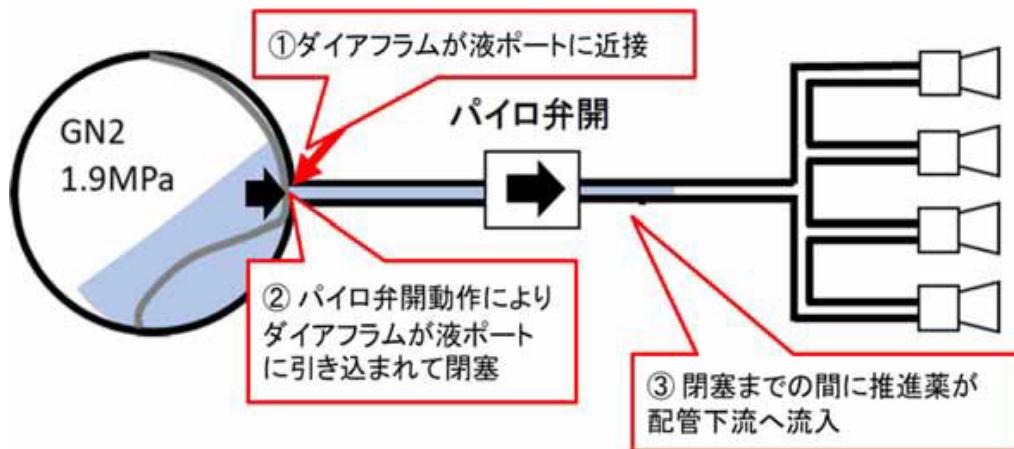
【参考3：推進薬供給配管の閉塞の故障シナリオ】

- ・2 段 RCS のダイアフラム（ゴム膜）式のタンクにおける、「ダイアフラムシール部からの推進薬の漏洩」を直接要因として特定。ダイアフラムをタンクに組み込む際に噛み込みが発生し、その後の溶接工程等で破断・損傷。推進薬がタンク内でガス側に漏洩し、ダイアフラムがタンク出口（液ポート）に覆い被さり閉塞。
- ・対策として、イプシロン S ロケットは「現タンクの設計変更」と「H-IIA タンクの活用（噛み込みが発生しない設計・製造工程）」の 2 案の対策を検討し今後反映。
- ・水平展開の結果、ダイアフラム式タンクを採用する JAXA 衛星に問題ないことを確認。H3 ロケット及び H-IIA ロケットに対する懸念も排除。
