## H3 ロケット試験機 1号機の原因究明状況について

科学技術・学術審議会 宇宙開発利用部会 調査・安全小委員会（5月25日（木）に第4回会合を開催）における JAXA 報告概要は以下の通り。

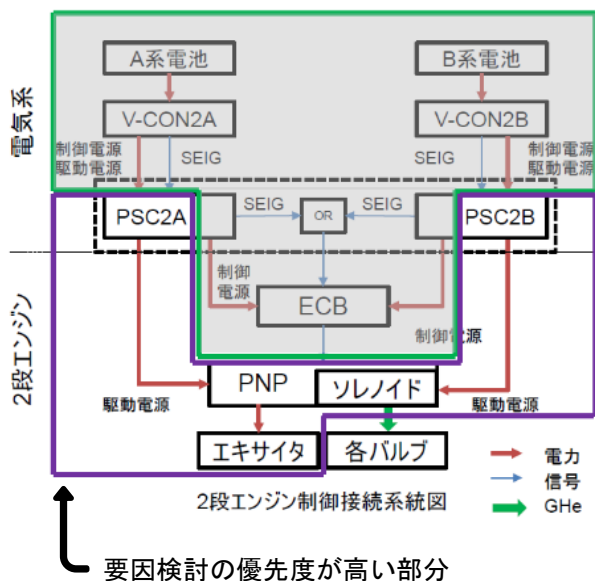
【参考2：第2段エンジン制御接続系統図】

- ・第2段エンジンが着火指示を受信した直後、第2段の推進系をコントロールする機器（PSC2）が電源異常を検知し遮断。
- ・再現試験、フライトデータ、製造記録の確認等により、要因の絞り込みを進め、「PSC2 から電源供給している下流機器のショート」の可能性が高いと評価。（下流機器はH-IIAと同等のもの。なお、「過電流の誤検知」についても検証を継続。）
- ・詳細要因検討の優先度を設定し、複数の故障シナリオを抽出。

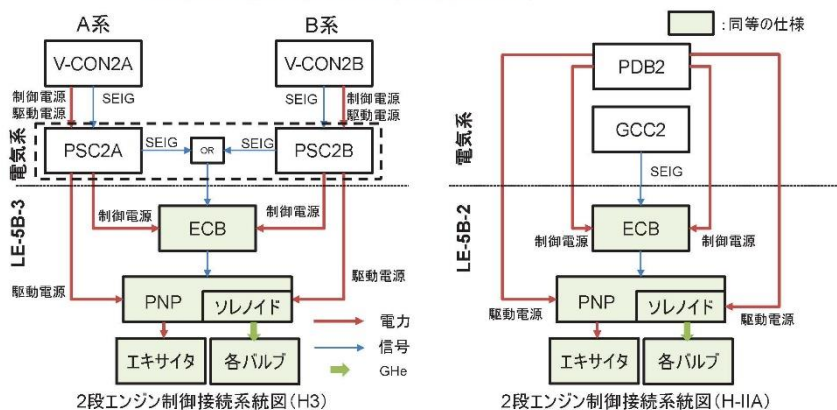
【参考3：H3 ロケットとH-IIA ロケットの電気系統の違い】

- H3ロケットでは第2段の制御系を冗長構成(A系/B系)にしている。
- H-IIAロケットは機器はシングル構成であるが、機器間のラインを冗長にしている。電力分配器(PDB2)に下流機器の電圧・電流の異常検知機能はない。
