イプシロンS ロケット 燃焼試験中に生じた爆発事故について

イプシロンSロケット 2段モータ(E-21)地上燃焼試験調査状況

令和5年7月31日

宇宙航空研究開発機構

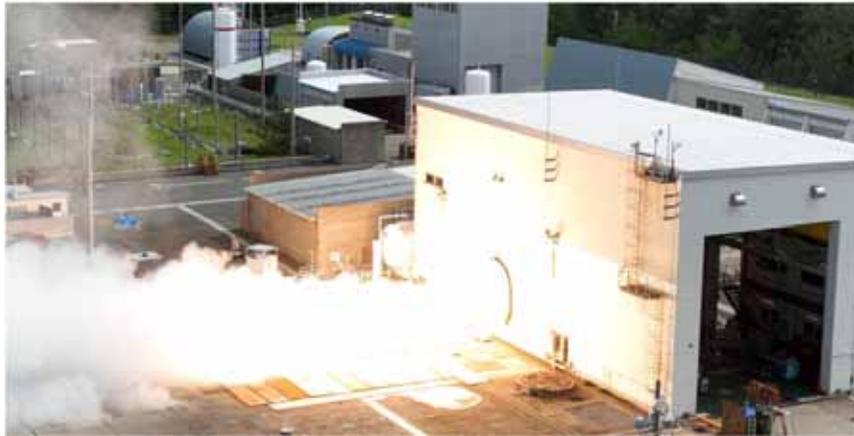
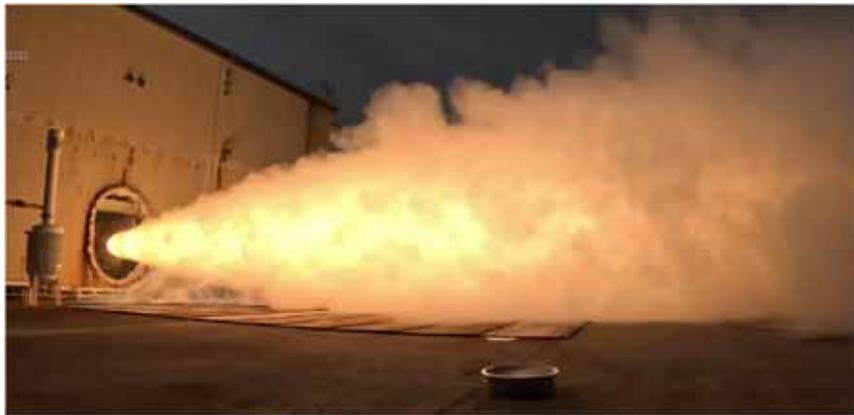
- 正常燃焼(左図)から1/60s後に爆発・火炎が広がる(右図)。

異常発生直前(南側)

異常発生直前(北側)

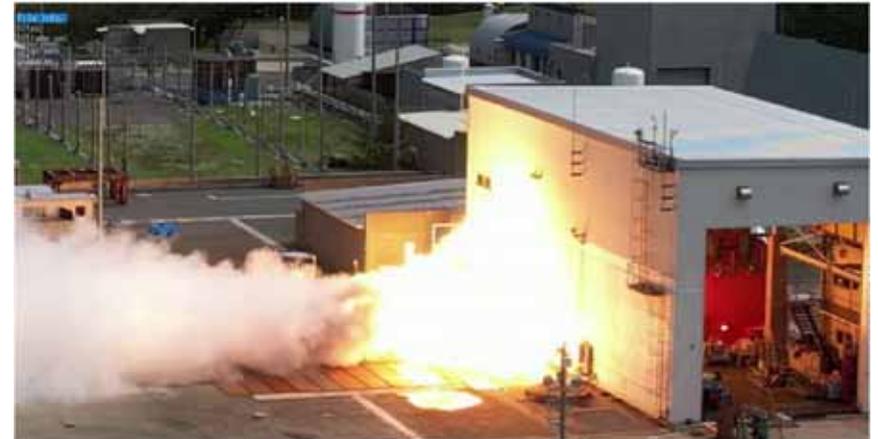
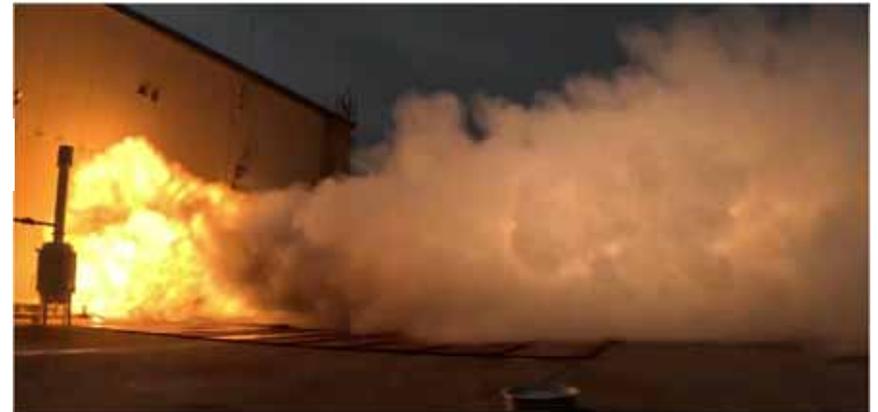
異常発生直後(南側)

異常発生直後(北側)

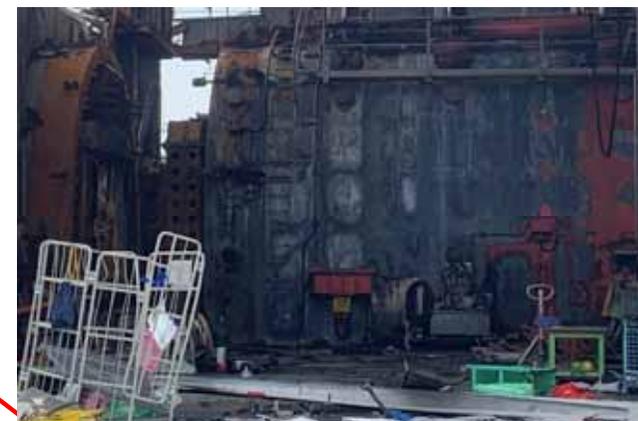
真空槽(爆発後)

- 真空燃焼試験棟の損壊状況を以下に示す。
- 屋根・壁の崩落の危険があるため、真空燃焼試験棟内立ち入り禁止処置中。

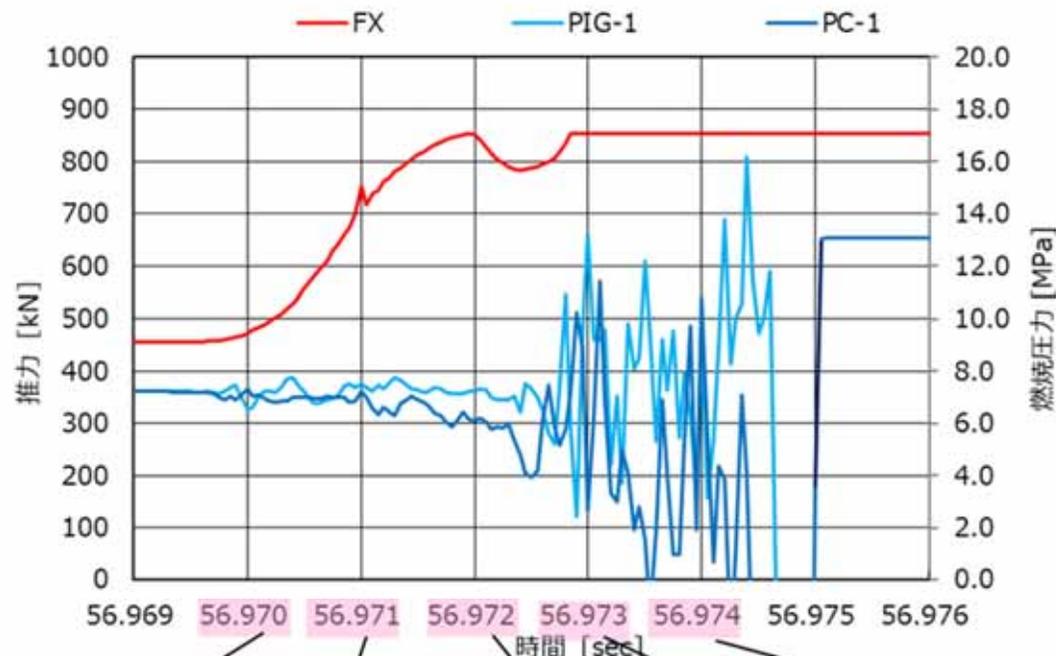
FX : モータ機軸方向推力
 PIG : イグナイタ圧力
 PC : モータケース圧力

- ① 56.970s手前から圧力が変動し、5ms程度でゼロまで降下。
- ② 推力は増加し、56.971sまでに精度を保証している計測機器の校正範囲(500kN)を超過。
- ③ 高速度カメラ画像では56.972sまで正常で、1ms後の56.973sの画像で黒煙が発生。
- ④ 高速度カメラ画像では56.973sまでの間、ノズル出口部は形状を保っている。

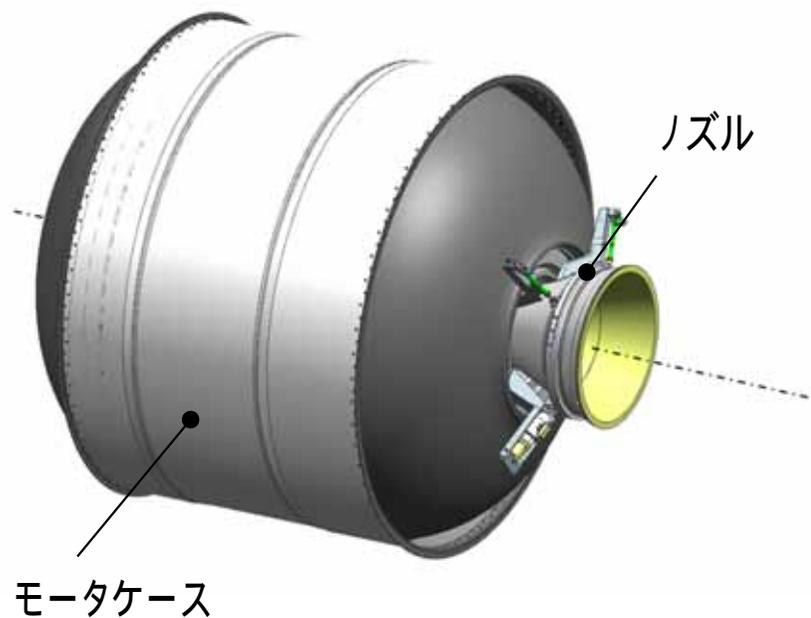
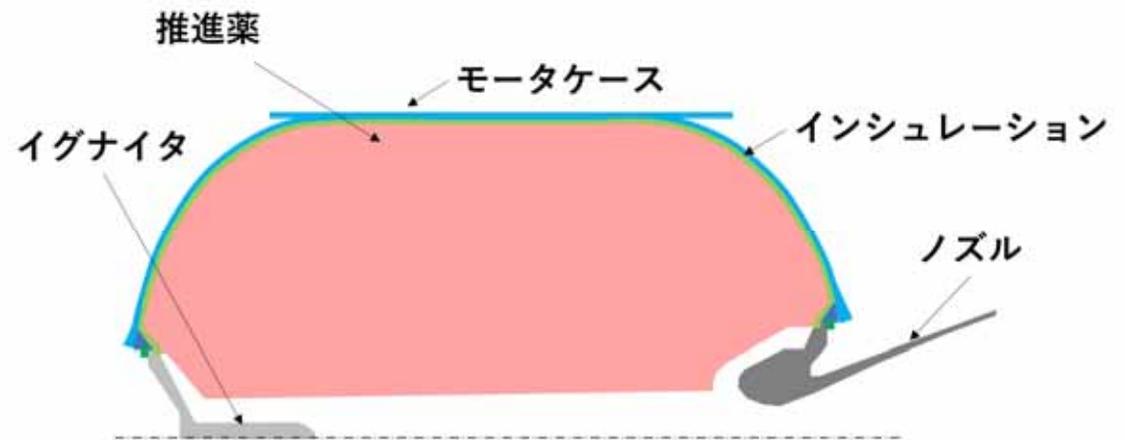
モータ断面(イメージ)

- 「2段モータ爆発」についてFTAを展開し、「モータケース破壊」と「ノズル破壊・脱落」の2要因に分解し、製造・検査データ、試験データに基づき詳細な分析を実施しているところ。
- 現時点においては、何らかの理由でモータケースに熱的に過大な負荷がかかり、構造部材が強度を維持するための許容温度を超えたことで破壊に至った可能性が高いと分析しており、供試体起因としては、「推進薬燃焼異常」「インシュレーション断熱不良」が要因として残っている。詳細について継続して調査を進める。
