# JAXAロケット燃焼試験中に生じた燃焼異常による爆発について

# イプシロンSロケット第2段モータ再燃焼試験中に生じた 燃焼異常による爆発に係る原因調査について

令和6年12月

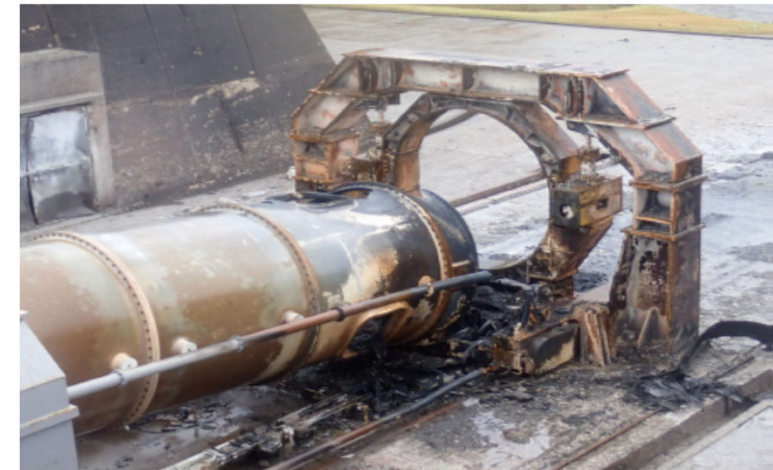
- 人的被害および第三者物的損害はなし。  
(※) 燃焼試験時には予め立入り規制区域（半径580m）を設定。
- スタンド設備の損傷、周辺設備の破損等を確認。

爆発後の様子
