H3ロケット8号機打上げ失敗の原因究明について

資料59-1
科学技術・学術審議会
研究開発・評価分科会
宇宙開発利用部会
調査・安全小委員会(第59回)
R8.1.20

H3ロケット8号機 打上げ失敗原因究明状況

2026年1月20日
宇宙航空研究開発機構

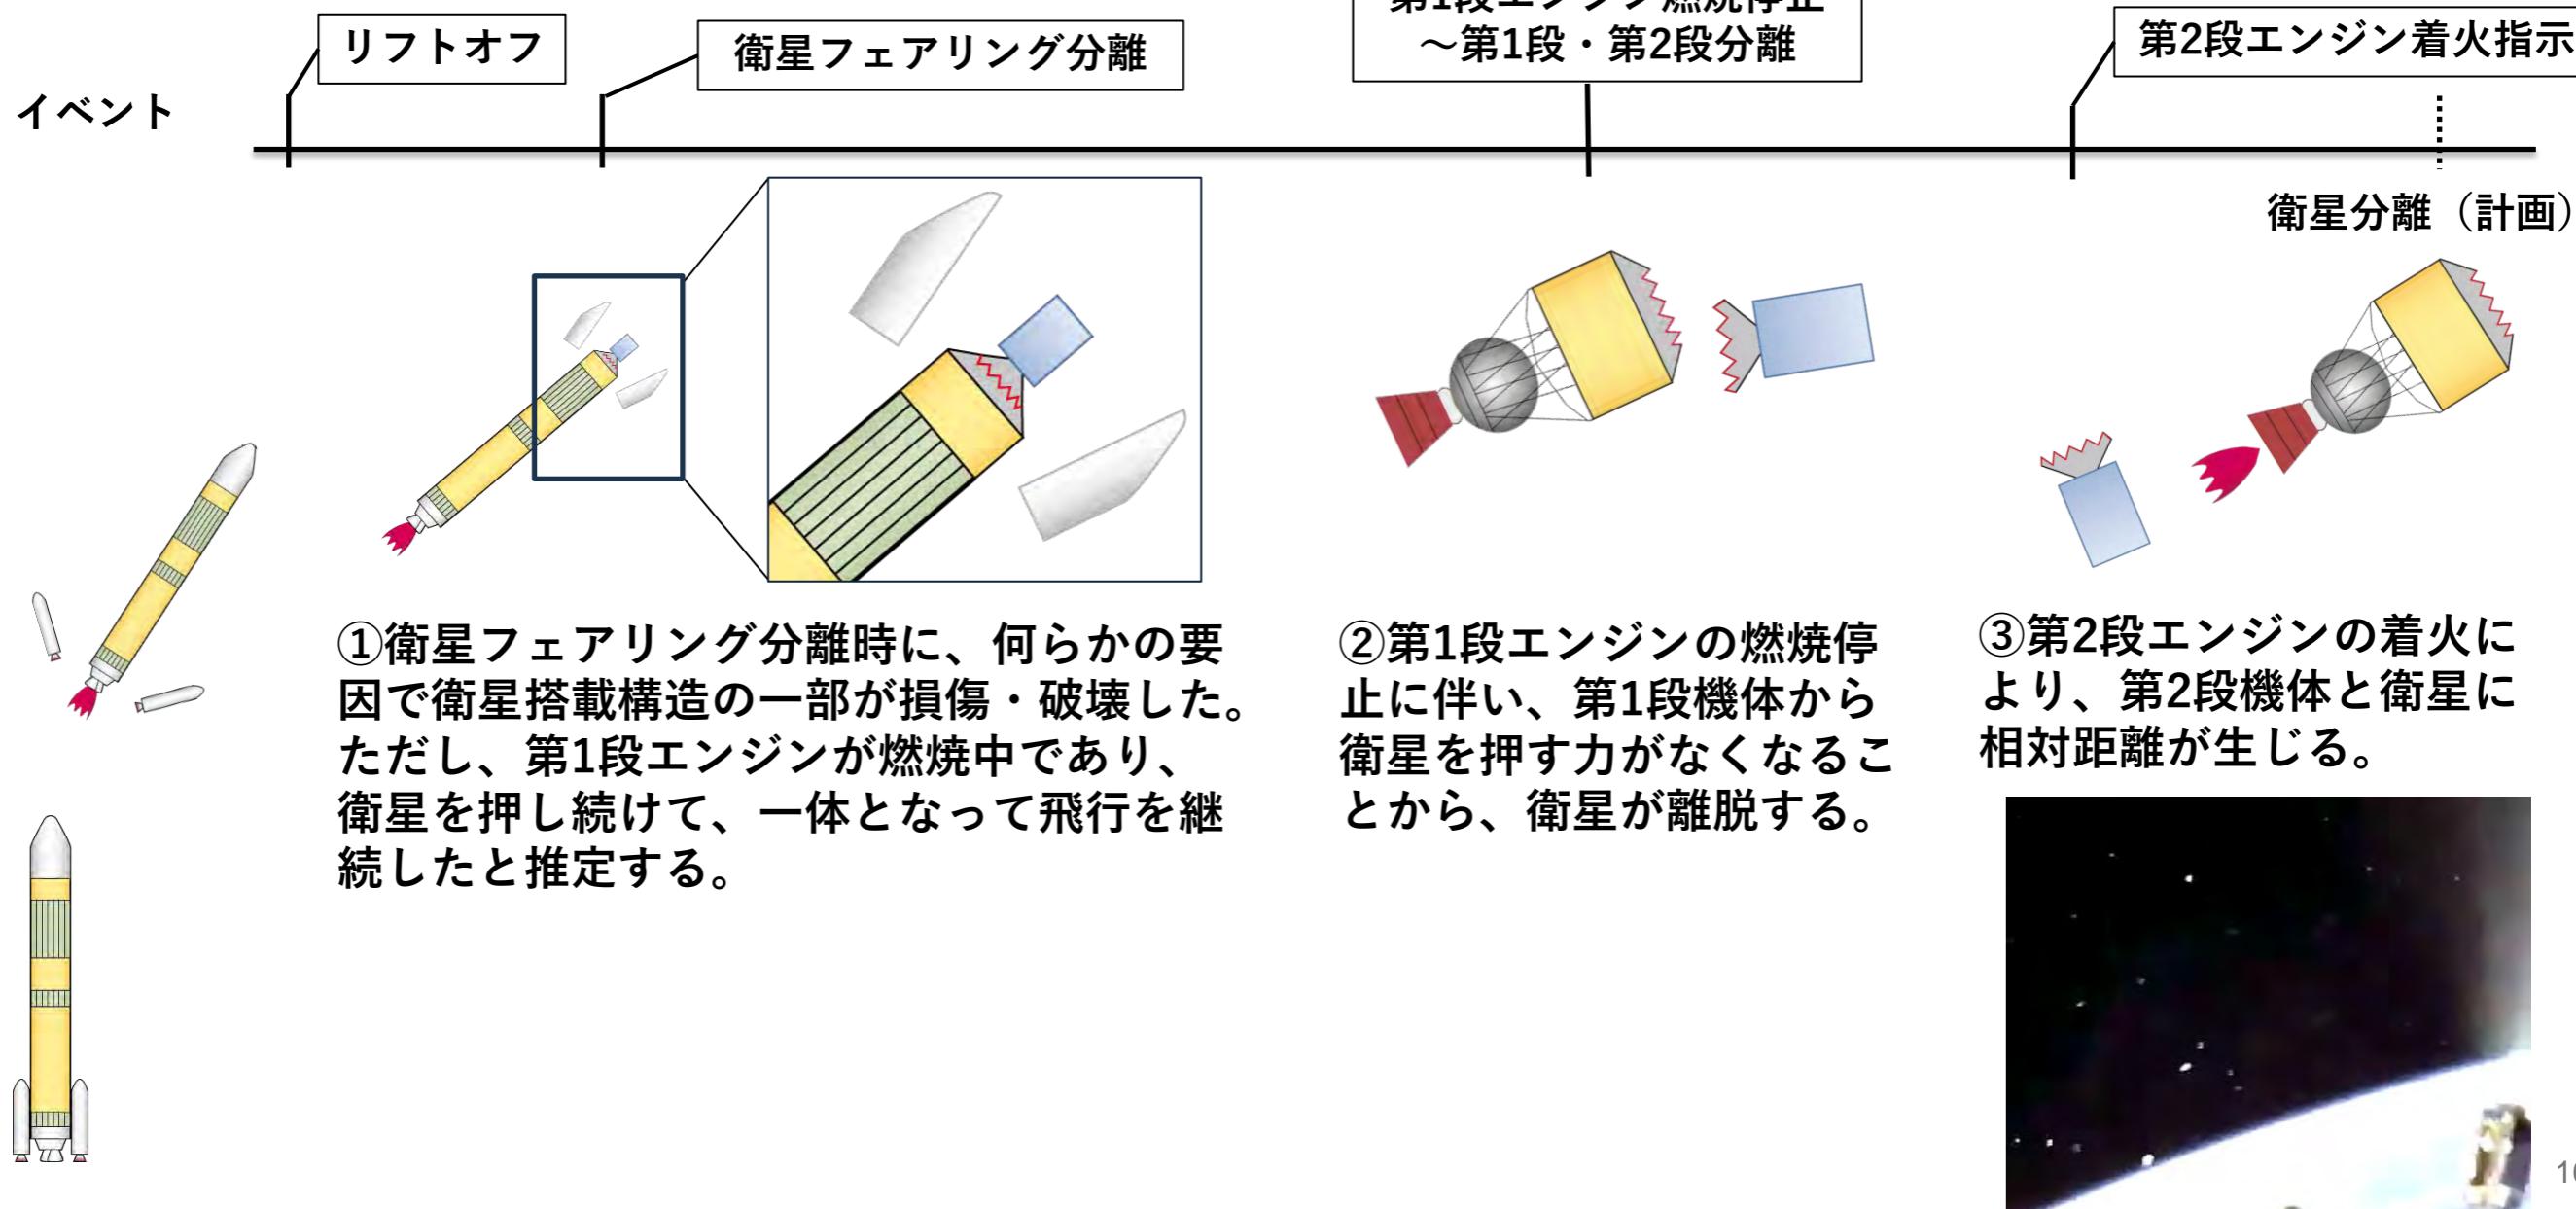
■ H3ロケット8号機の飛行状況（現時点の推定）

- 第1段・第2段分離時の映像に衛星らしき物体が映っている。
- 第2段エンジンの第1回燃焼は推力が20～35%低かったにも関わらず、燃焼時間は5%程度長いだけで所定のパーキング軌道（最終軌道投入前の中間的な軌道）に到達しているが、これは**第2段エンジンの燃焼開始時には衛星がなく軽い状態であったと仮定すると説明できる**。このことと映像の情報を合わせると、**第1段・第2段分離時点では衛星が離脱していたと考えるのが妥当である**。したがって、衛星は第1段と同様に第1段落下予想区域内に落下していると考えられ、被害に関する報告などは確認されていない。
- P12に示す通り、衛星分離部のテレメトリ項目（加速度、温度）は、第1段エンジン停止までは正常に取得できており、その後、衛星がロケットから離れたと考えられる第1段・第2段分離時点で断線をしていることから、**衛星搭載構造の一部が衛星側に付いたままの状態でロケットから離脱したと考えられる**。衛星分離部と衛星間にある分離スイッチに繋がるラインも同じ時点で断線したと考えられるが、これが断線した場合には、衛星が非分離状態であることを示す仕様となっており、**分離検知がなされていない事実とも整合する**。

上記の異常な事象は、衛星フェアリング分離開始直後の異常な加速度発生時に、衛星搭載構造に損傷が発生したことが起点となり生じたと推定しており、P13以降に、この詳細評価を示す。

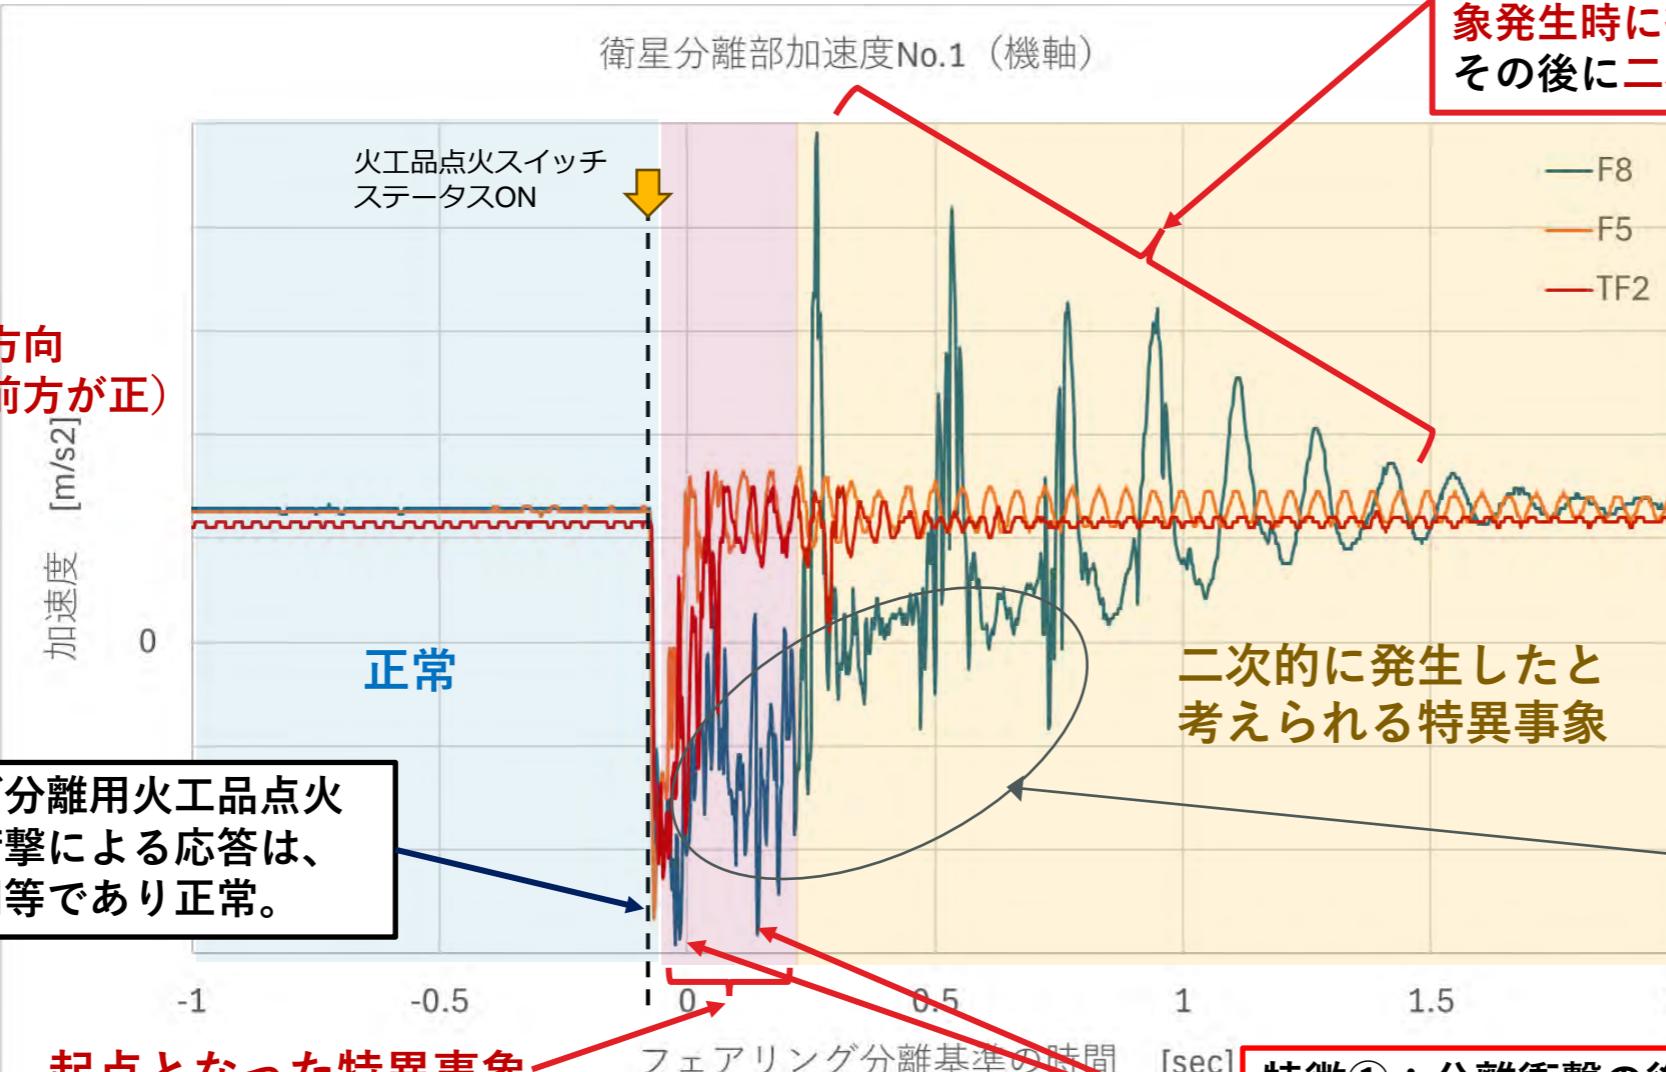
■衛星フェアリング分離時の衛星分離部加速度（機軸方向）

フェアリング分離用火工品点火直後の分離衝撃による応答は、従来号機と同等であり正常。

特徴②：構造物が複数回衝突し、その後減衰した事象と推定されることから、**起点となった特異事象発生時に衛星搭載構造は大きく破損し、これはその後に二次的に発生した事象と考えられる。**

(補足②)従来号機は衝撃荷重が印加された後、約0.1秒で収束。その後は機体の全機周波数18Hzで応答。

(補足①)本センサは低周波計測用であることから、この領域の準静的な動きについては、過大な瞬時加速度がかかった場合のセンサ特性による出力の可能性が高く、この領域の振幅データは定量的な評価には用いることができないと考えている。

特徴①：分離衝撃の後にもう1回加速度のピークが見られ、その後も加速度の変動が大きい状況が継続するため、この領域が**起点となった特異事象**であると考えられる。

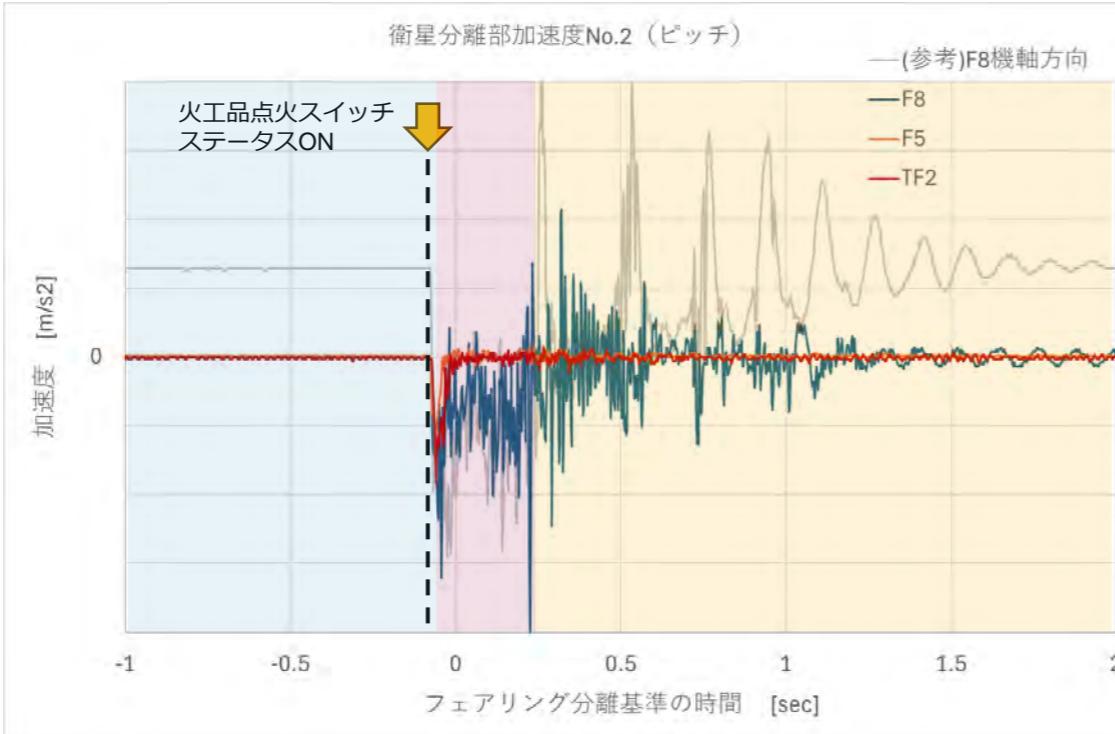
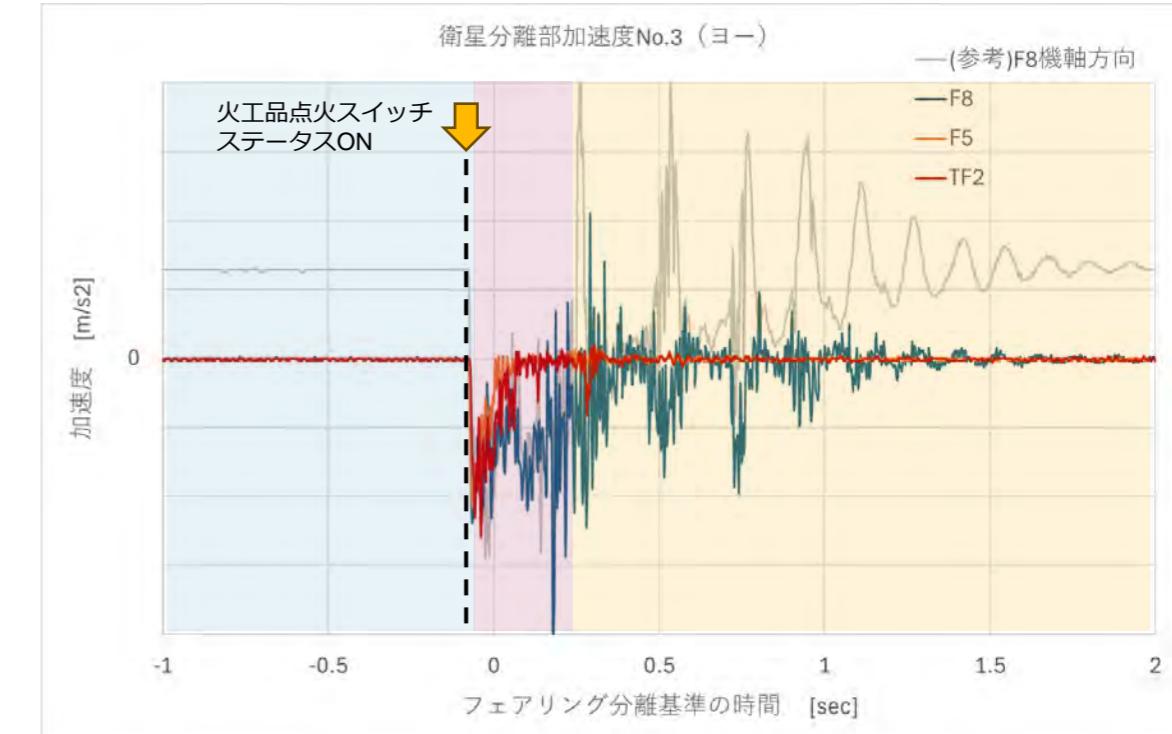
■衛星フェアリング分離時の衛星分離部加速度（機軸直交方向）

機軸直交方向の加速度についても、機軸方向の加速度と同様に「起点となった特異事象」の領域（ピンク色）で大きな加速度とセンサ特性によると考えられる動きが見られるとともに、「二次的に発生したと考えられる特異事象」の領域（黄色）においても機軸方向の加速度に対応した動きがみられる。

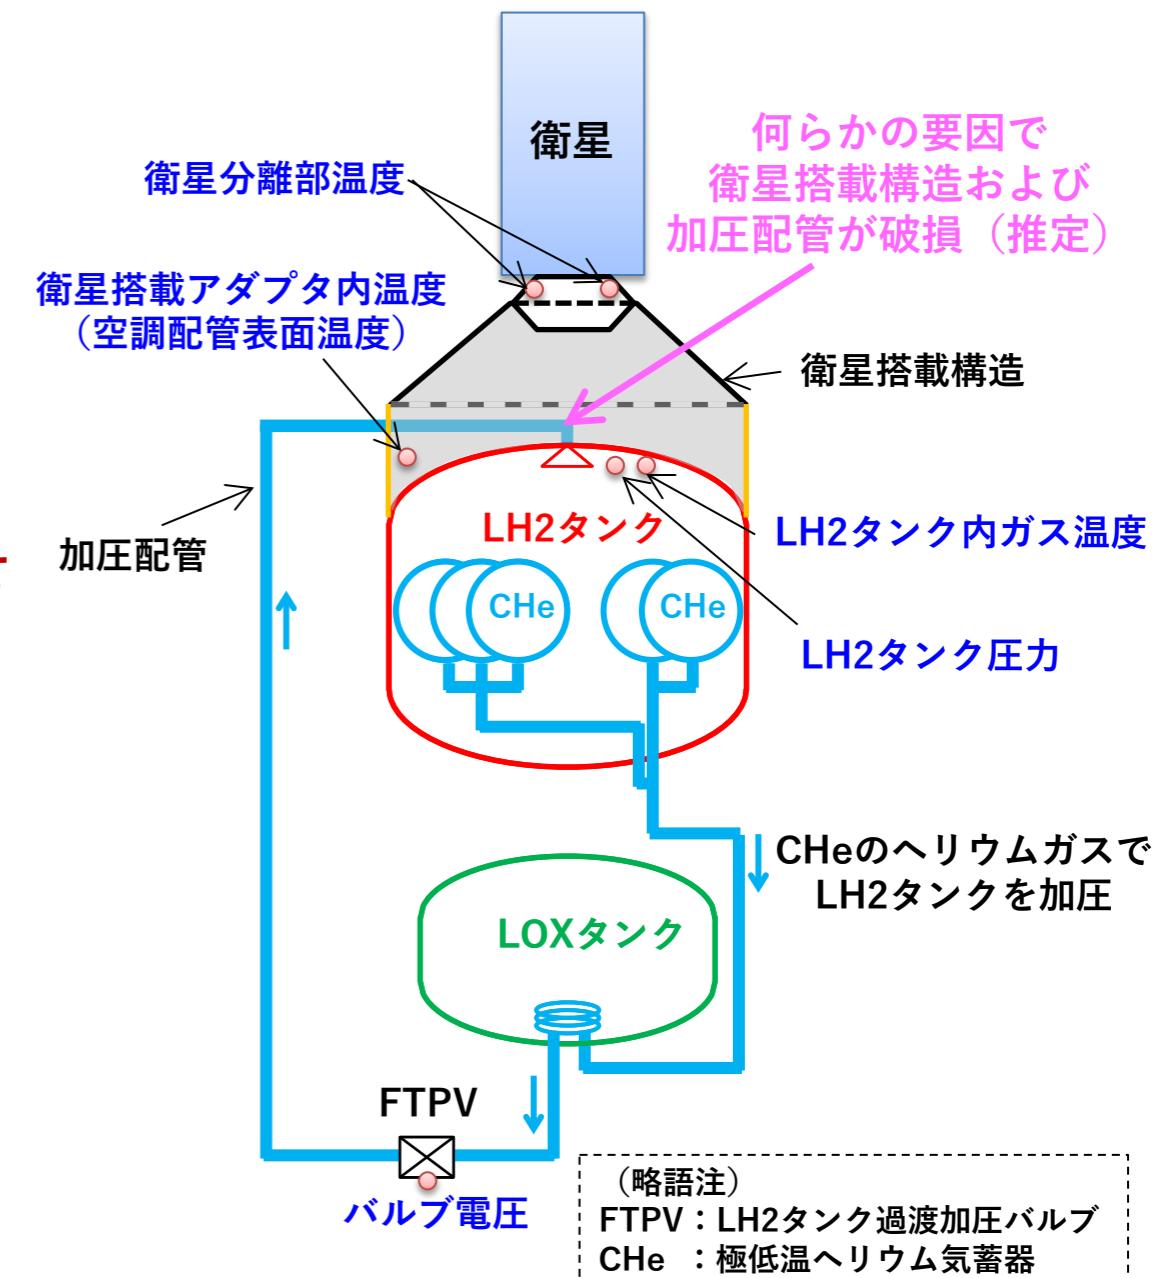
■衛星フェアリング分離時のLH2加圧ライン挙動

- 第2段エンジンの第1回燃焼に向けてLH2タンクの加圧制御中に、起点となった特異事象の後に衛星分離部温度および衛星搭載アダプタ内温度の低下が確認され、ほぼ同時にLH2タンク圧力の低下を確認した（特徴①）。
- LH2タンク圧力を回復するためにLH2タンク過渡加圧バルブ（FTPV）が開作動を継続したがLH2タンク圧力は回復せず、加圧中にLH2タンク内の温度変化（加圧ガス流入に伴う上昇）も確認できないため、加圧ガスはLH2タンクに届いていない状況にあることを確認した（特徴②）。
- LH2タンクの圧力低下や衛星分離部温度および衛星搭載アダプタ内温度低下は、起点となった特異事象の後で起きている（特徴③）ことから、何らかの要因で衛星搭載構造が破損し、その結果として加圧配管が損傷した可能性が高いと考えられる。

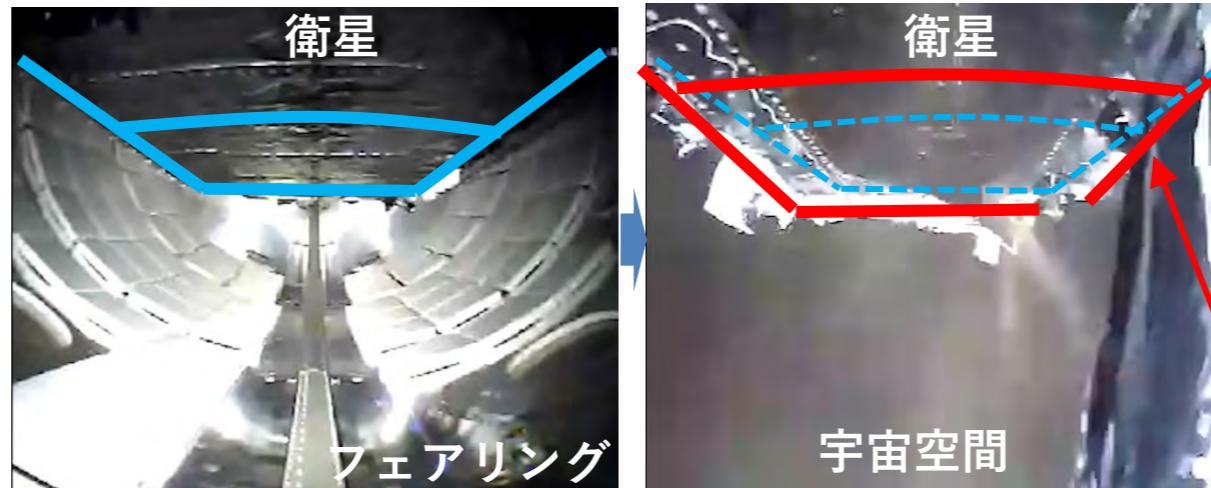
①F8 衛星フェアリング分離前・後

衛星表面の多層断熱材の境界位置から、衛星がカメラに近づく方向（下に落ち込むとともに傾く）に移動していると評価

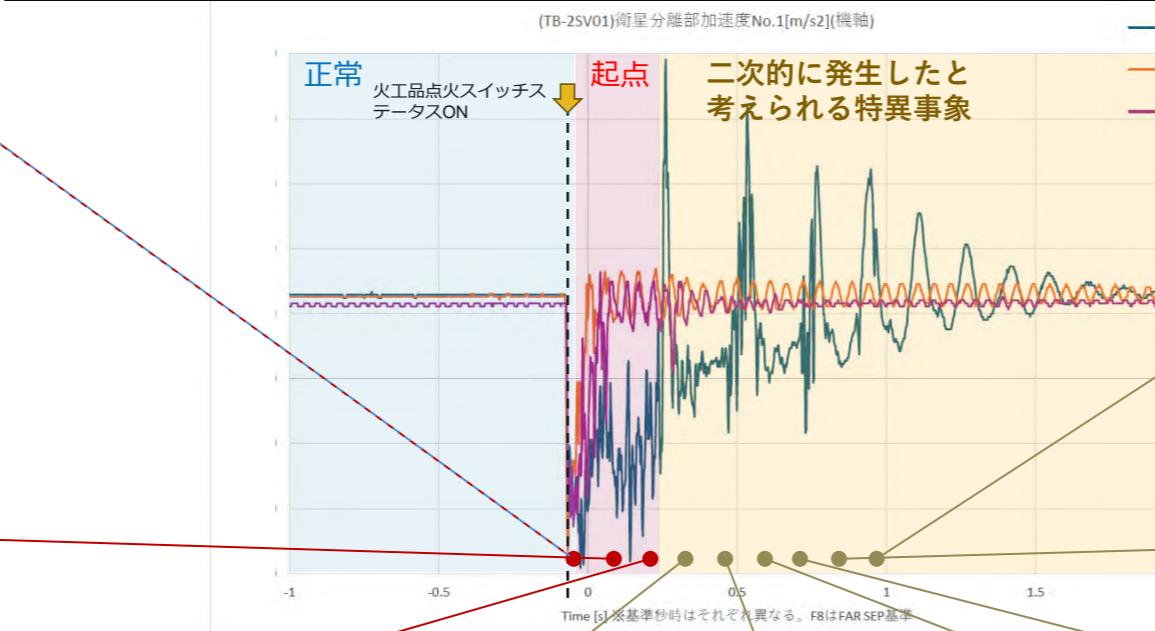
これ以降の画像では、衛星
がカメラに近づいて見える

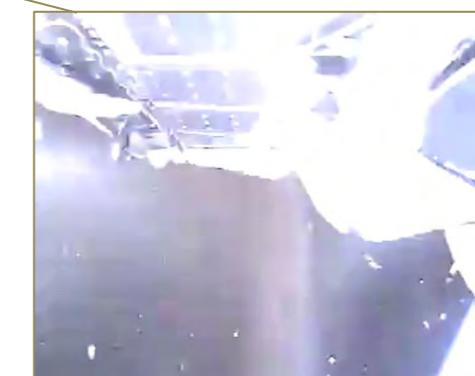
衛星のパネルが外れ
ている

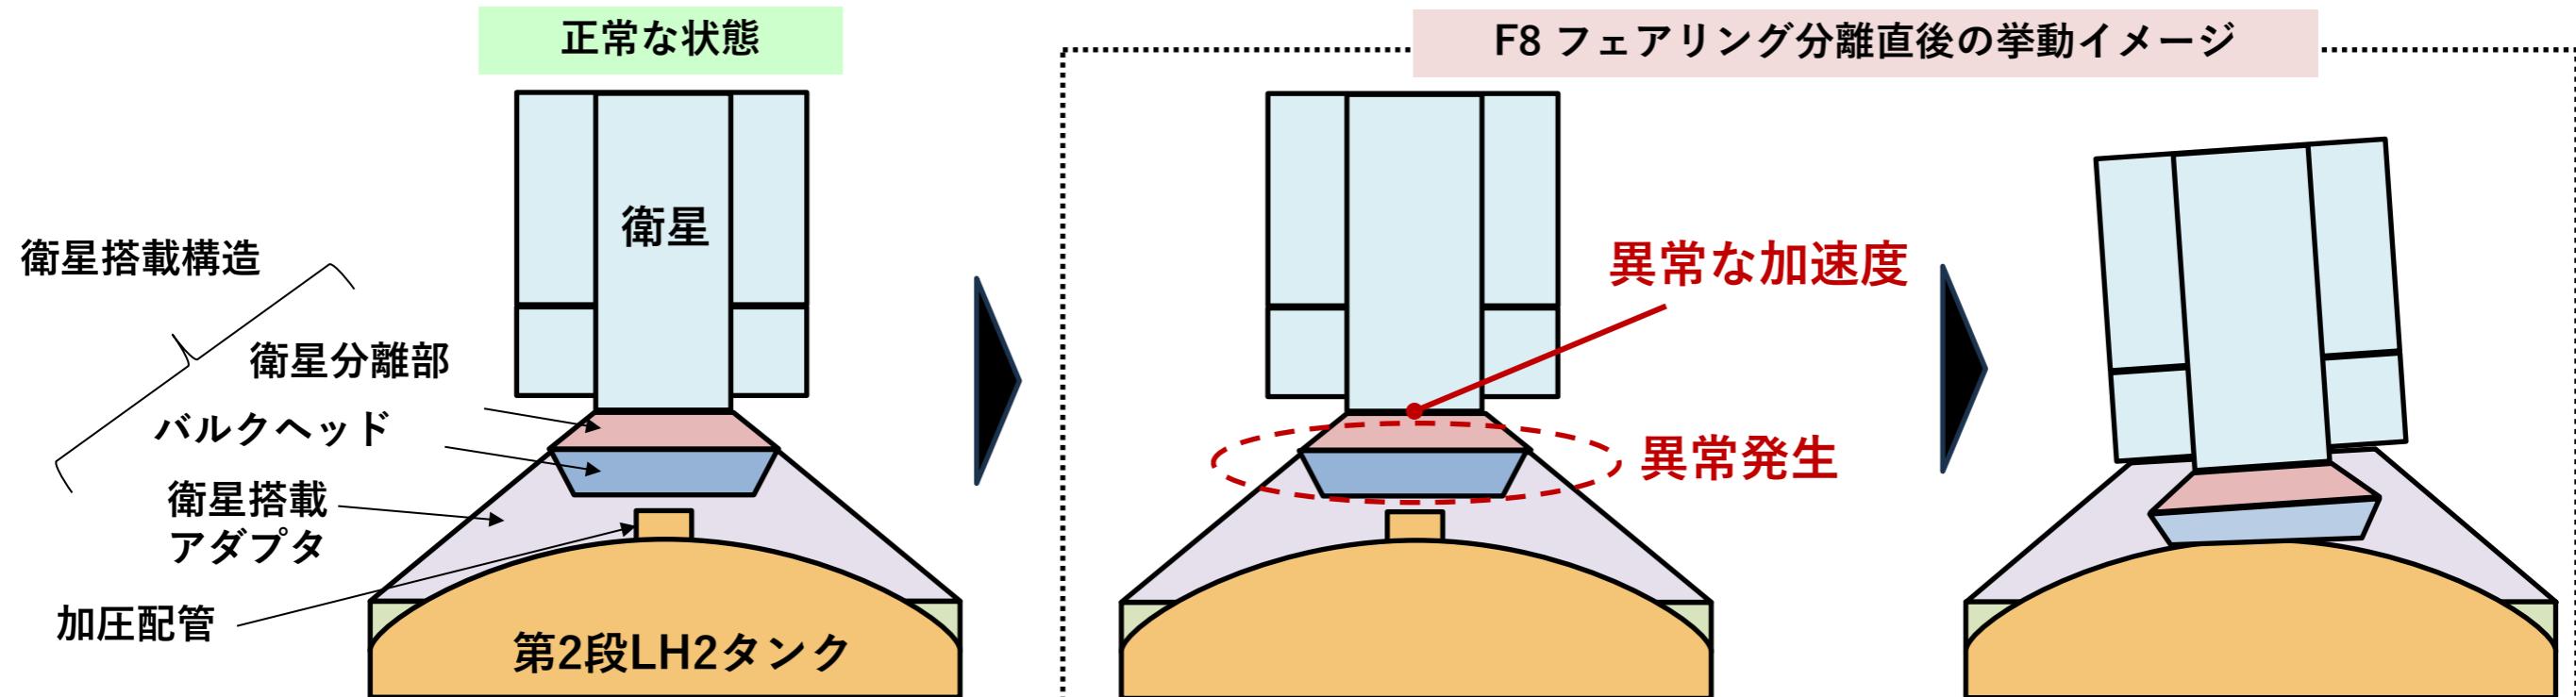
■ 推定される衛星搭載構造の損傷状況

これまでに示した衛星分離部加速度・温度データ、第2段LH2タンク圧力データ、取得画像等による分析から、衛星搭載構造や第2段LH2タンクの加圧配管が下記のように損傷したと推定している。

- フェアリング分離開始直後に、**何らかの異常（損傷）**が衛星搭載構造に発生した。
- 本タイミングは、第1段エンジンの動力フライト中であることから、衛星及び衛星搭載構造の一部が機体内に落ち込んだ。
- この落ち込みにより、第2段LH2タンクの加圧配管を損傷させ、LH2タンク圧の低下等が生じた。
