調査・安全小委員会中間報告書（概要）

H3ロケット8号機 打上げ失敗原因究明状況

宇宙航空研究開発機構

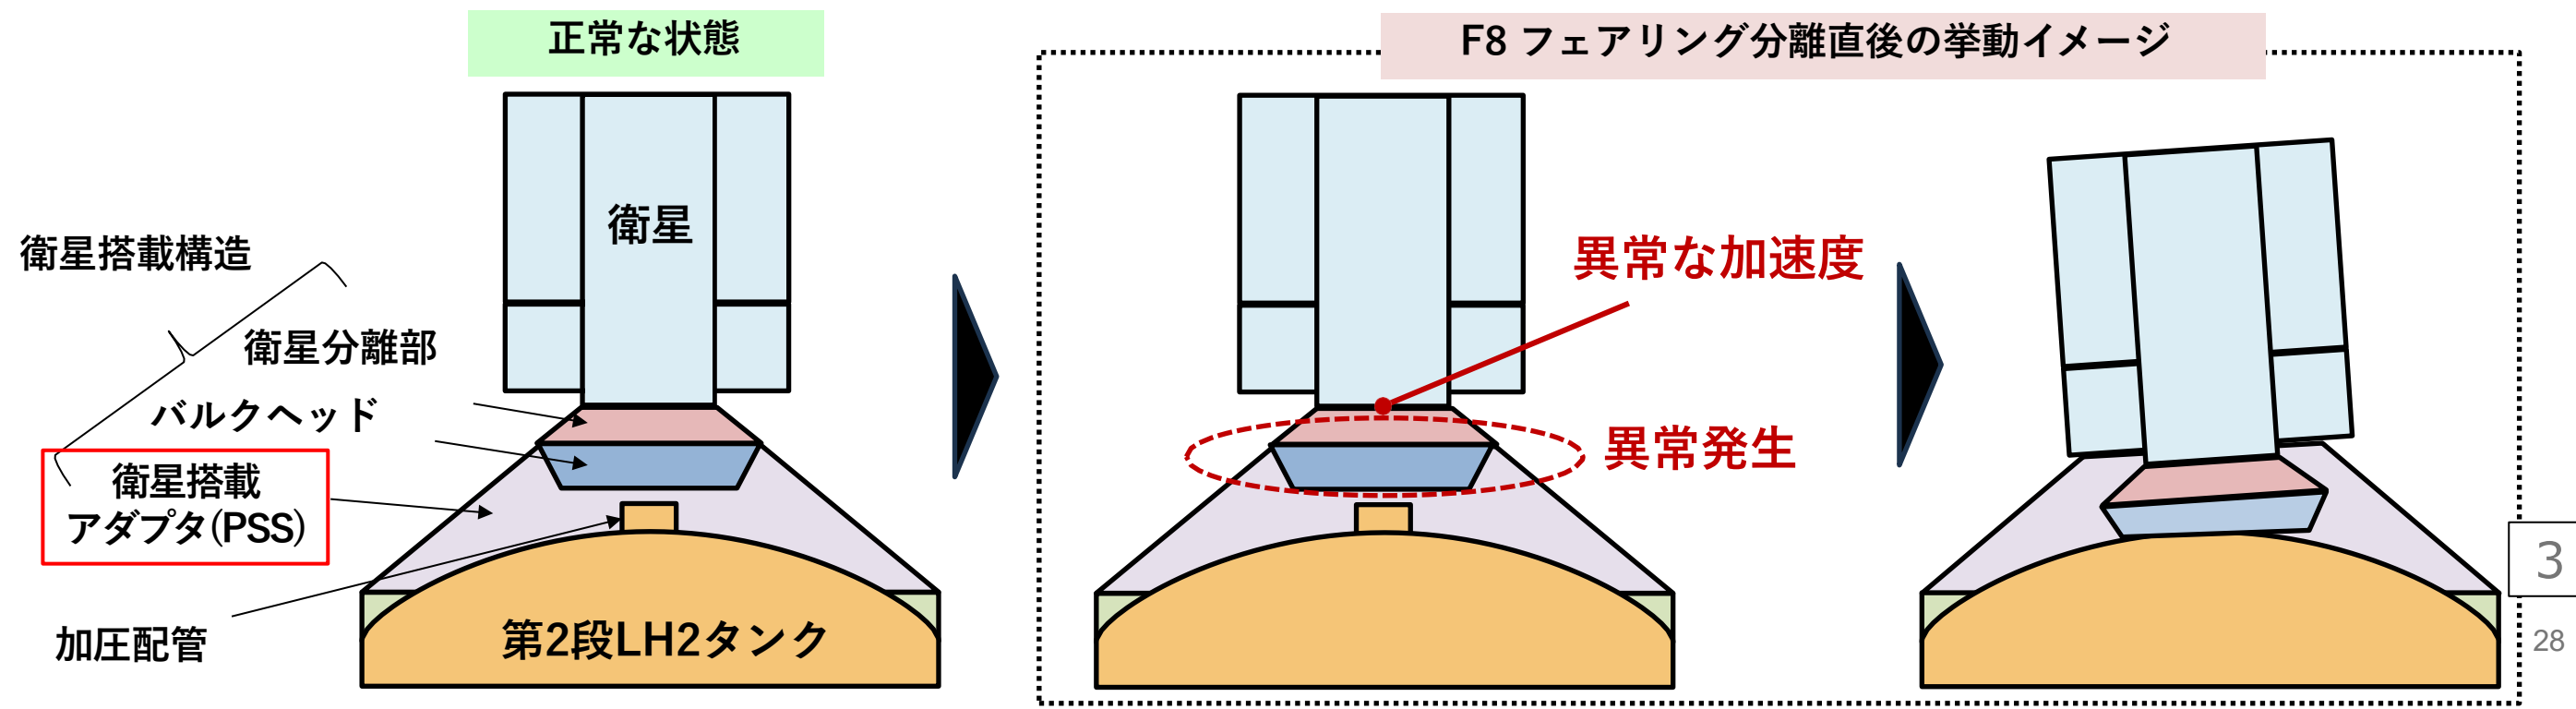
■ 推定される衛星搭載構造の損傷状況

これまでに示した衛星分離部加速度・温度データ、第2段LH2タンク圧力データ、取得画像等による分析から、衛星搭載構造や第2段LH2タンクの加圧配管が下記のように損傷したと推定している。

- フェアリング分離開始直後に、**何らかの異常（損傷）が衛星搭載構造に発生した。**
- 本タイミングは、第1段エンジンの動力フライト中であることから、衛星及び衛星搭載構造の一部が機体内に落ち込んだ。
- この落ち込みにより、第2段LH2タンクの加圧配管を損傷させ、LH2タンク圧の低下等が生じた。

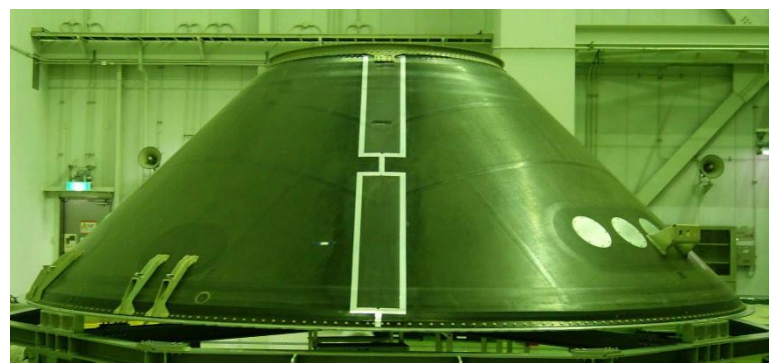
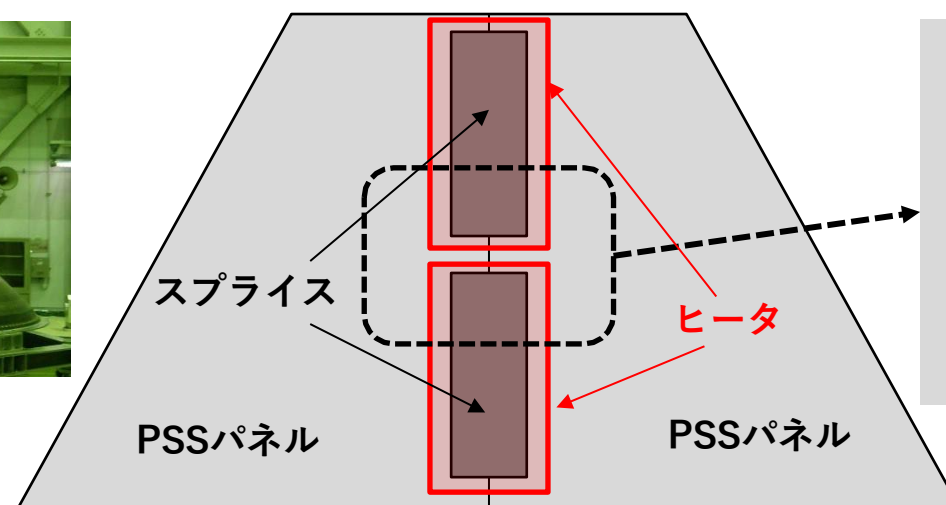
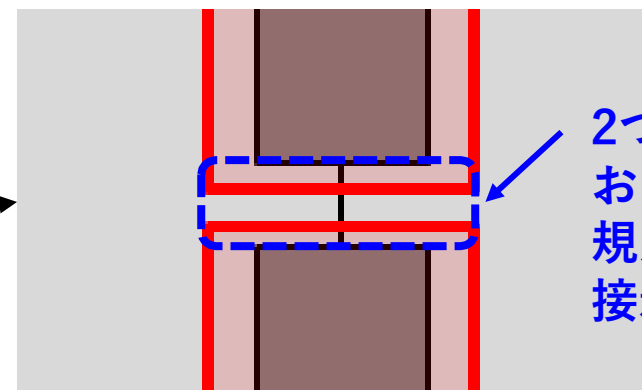
■ ①-1 製造時の剥離発生メカニズム (スプライス間)

- 実機パネルを用いたスプライス接着工程の再現試験を行い、接着工程の前の乾燥のための第1回加温で、実機で見られたものと同様の剥離が発生したことから、以下のメカニズムで剥離が発生したと考えている。
 - ヒーターにより加温した際に、2つのヒーター間のパネル温度が想定以上に上昇
 - 想定以上に温度上昇した範囲で、スキン/ハニカムコア間の接着強度が低下することを、上記供試体から試験片を切り出し、試験により確認した
 - 強度低下した部位で、ハニカムコア内部空気の加温による膨張等によるスキンを面外に引き剥がす荷重に耐えられず、接着部が破壊しスキンがハニカムコアから剥離
- なお、上記スプライス接着工程は、開発段階で確立されたものであり、実機の製造・検査はその規定通り実施されていた。

2つのヒーターの端部
およびその間の範囲が
規定温度より高温化し、
接着強度が低下。
