# H3ロケットの開発状況について

## H3ロケット第1段エンジン(LE-9)の 開発状況について

# LE-9エンジンの開発状況

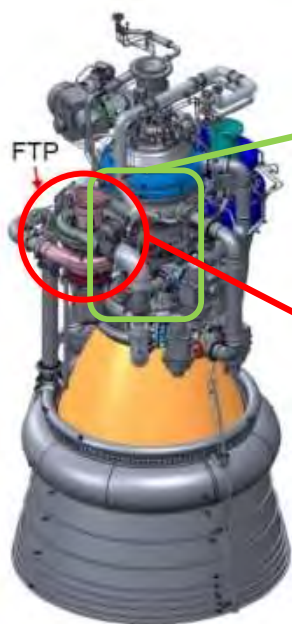
- 状況：**冷却溝に至る開口を確認**
- 原因：試験データの評価とシミュレーション等により、**定常燃焼中に壁面に繰り返し高温の温度サイクルが負荷されることにより一定方向の塑性変形が累積し、最終的に開口に至ったと推定。**
- 対応策：  
壁面の変形が有意に進行しない**壁温の上限（約1100 K）以下で作動させる対応策を確立。**

燃焼室内壁の開口の様子

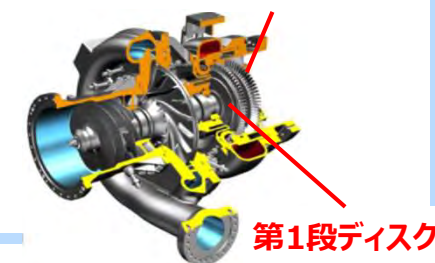
第1段ディスク

- 全翼の設計変更等により**翼列由来の共振**<sup>【注1】</sup>を回避し、翼振動計測試験にて**改善効果を確認**
  - » 翼振動計測試験において、**第1段タービンディスク部にフラッタ**<sup>【注2】</sup>の発生を認めたため、**複数の対応策を具体化中**

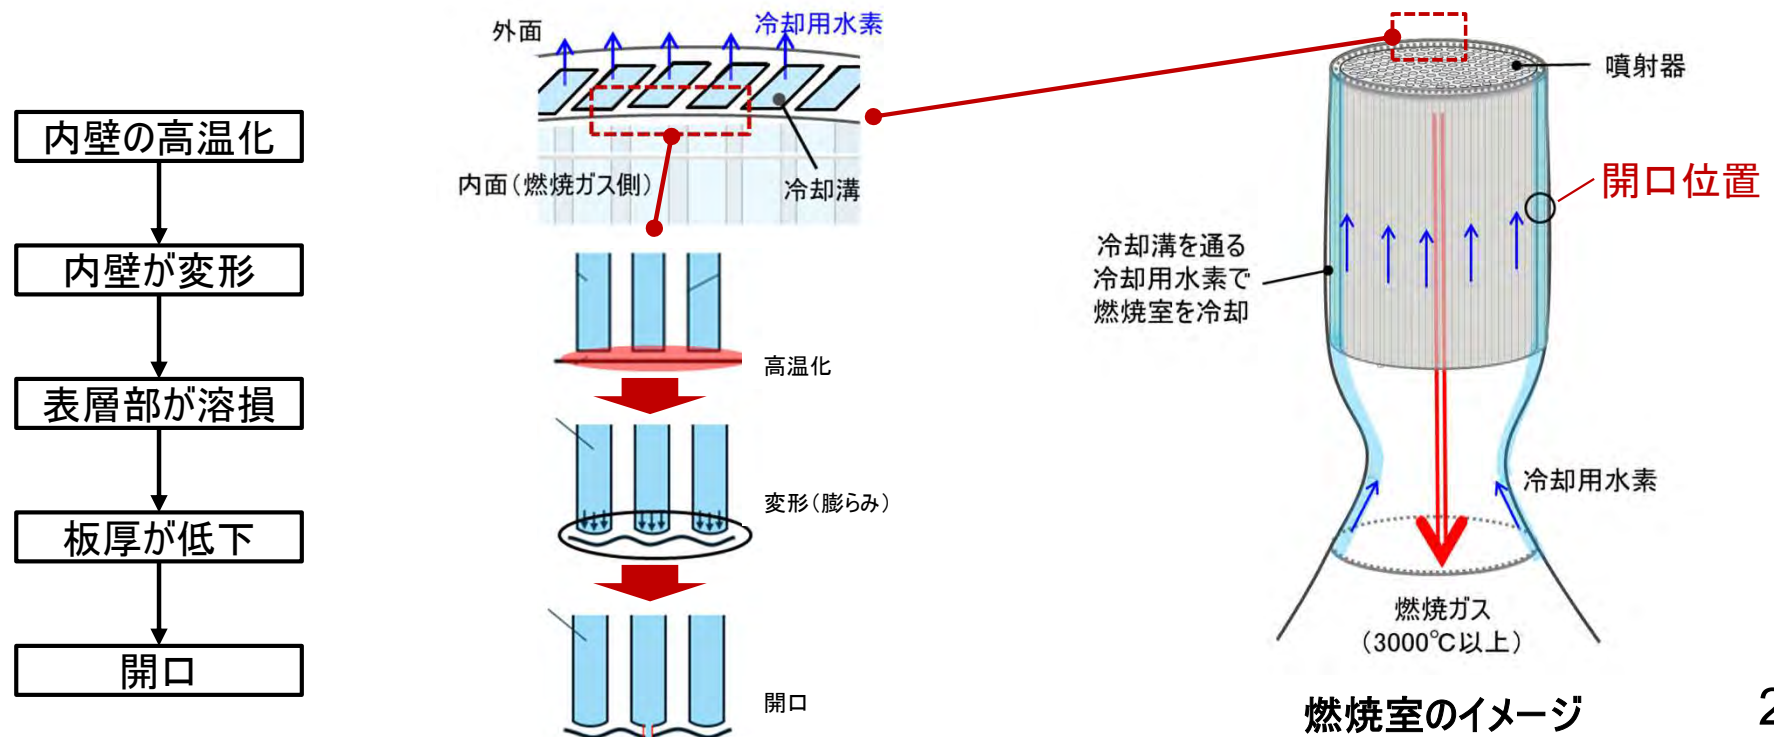
- 状況: **冷却溝に至る開口**を確認(溝方向に最大幅0.5mm X 長さ10mm程度、計14か所)。
- 原因: 実体の詳細調査および解析等による原因究明を実施。  
燃焼室内壁を**高温作動条件**で試験した際、**燃焼室内壁**が設計値以上に**高温化**。  
高温化の要因は、「**定常時の局所的な熱の流入**」または「**起動・停止過渡時の一時的な冷却不足**」と推定。
- 対応策: **冷却の強化、起動・停止パターンの見直し**等により、燃焼室内壁温度を低減。エンジン燃焼試験により**技術データを追加取得し、対応策の効果を検証**予定。

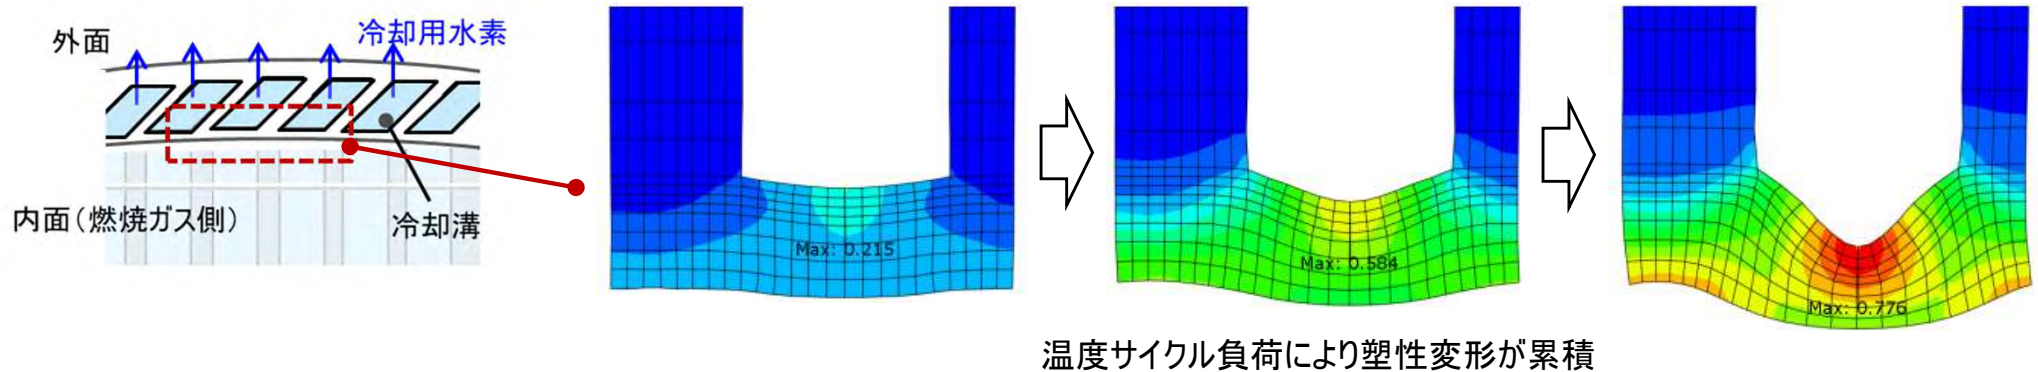
- 2020年11月より燃焼試験を実施し（計9回、1154秒）、様々な燃焼状態における**燃焼室内壁面直近の温度データ**を取得し、各試験後に**燃焼室内面の性状変化を観察**（認定燃焼試験での事象が**実際に発現**）。

- 試験データの評価とシミュレーション等により、「**定常燃焼中に壁面に繰り返し高温の温度サイクルが負荷されることにより一定方向の塑性変形が累積し、最終的に開口**」に至ったと推定。

- 壁面の変形が有意に進行しない**壁温の上限（約1100K）以下で作動させる対応策を確立した**（試験機1号機で使用する機械加工噴射器は十分な余裕）。
- 試験機2号機以降で使用する**3D造型噴射器**については、**実証データを増すと同時に最終設計での機能・性能を検証するため、技術データ取得燃焼試験を追加実施する予定**。

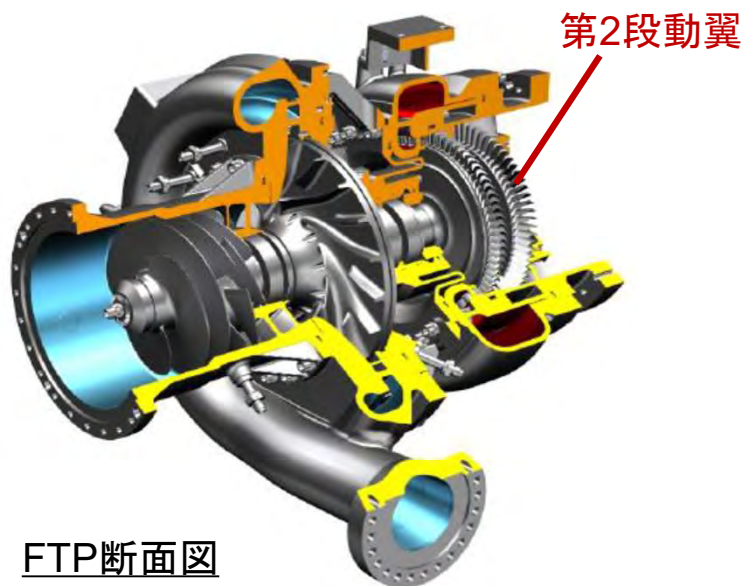
FTP断面図

- 状況: FTPの第2段動翼(タービンの一部)76枚中2枚に疲労破面を確認。
- 原因: 実体の詳細調査、解析、翼振動計測試験<sup>【注1】</sup>等による原因究明を実施。当初有意な影響があると評価したモード以外の共振により、疲労が蓄積・進行したためと推定。

- 対応策: 全ての構造固有値<sup>【注2】</sup>を運転領域から除外したタービンに設計変更(念のため、OTPについても極力同様の方針とし設計変更)。翼振動試験を実施し、対応策の効果を検証予定。
