内閣府AUV実証事業 中間報告資料

2024/10/24

KDDIスマートドローン株式会社

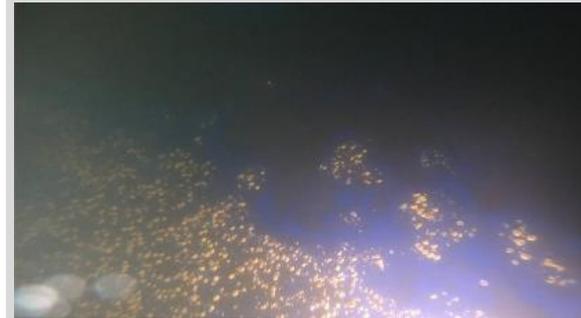
検出例

1回目の実証で付着物等の撮影を実施し、AI処理を行った。検知できるもの、出来ないものがあった。
要因として考えられる事は、明るさや泡の存在がある。精度向上できる技術・運用を考察中。
