46-15 環礁州島からなる島嶼国の持続可能な国土の維持に関する研究

東京大学大学院理学系研究科 茅根 創 (kayanne@eps.s.u-tokyo.ac.jp)

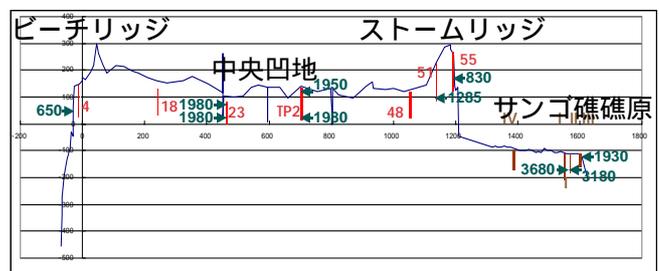
図1 マジュロ環礁ローラ島の地形分帯構成
右が外洋側。中央凹地の形成は1980年前。

これらの測量を用いて作成した地形図によれば、州島の地形は海側から、サンゴ礁礁原・ストームリッジ・中央凹地・ビーチリッジという分帯に区分できる。4000年前の海面安定に対応してサンゴ礁が形成され、その後2000年前の海面低下によってサンゴ礁が離水すると、その上に州島中央部が数10年で堆積して島を作った。その後、外洋側にストームリッジ、ラグーン側にビーチリッジが成長して、現在の州島地形になった。

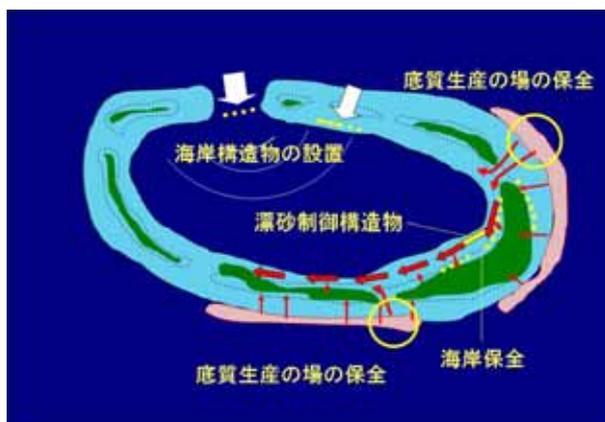
図3 地形変化モデルに基づく対応策の概念

客観的な情報として、州島地形の調査結果に基づいて地形分類図、土地海底被覆分類図を作成して、居住ポテンシャルマップとして示す。また、地形モデルに基づいて地形変化予測を行って、その結果を示す。

さらに、伝統的土地・植生管理システムと地形形成における生態プロセスの評価に基づいて、その再生をはかるための施策を提案する。政府主体の土地管理において、海浜植生の維持を提案する。さらに、地形変化予測に基づいて、砂の生産を維持する上で効果的なサンゴ礁保全地域の策定、海浜植生保護区域、森林・農地保全地域の策定を手助けすることができる。
