## 6.LバンドとXバンドのSAR画像の比較

## 7. SIPリアルタイム被害推定・災害情報収集・分析・利活用システム開発 被害状況把握手法の概要

## 8. 鬼怒川堤防決壊後の浸水域推定(実災害での活用事例) (平成27年9月関東・東北豪雨)

## SAR衛星により広域エリアを定期的に一括スクリーニングし、 変位箇所検出を可能とするための技術開発

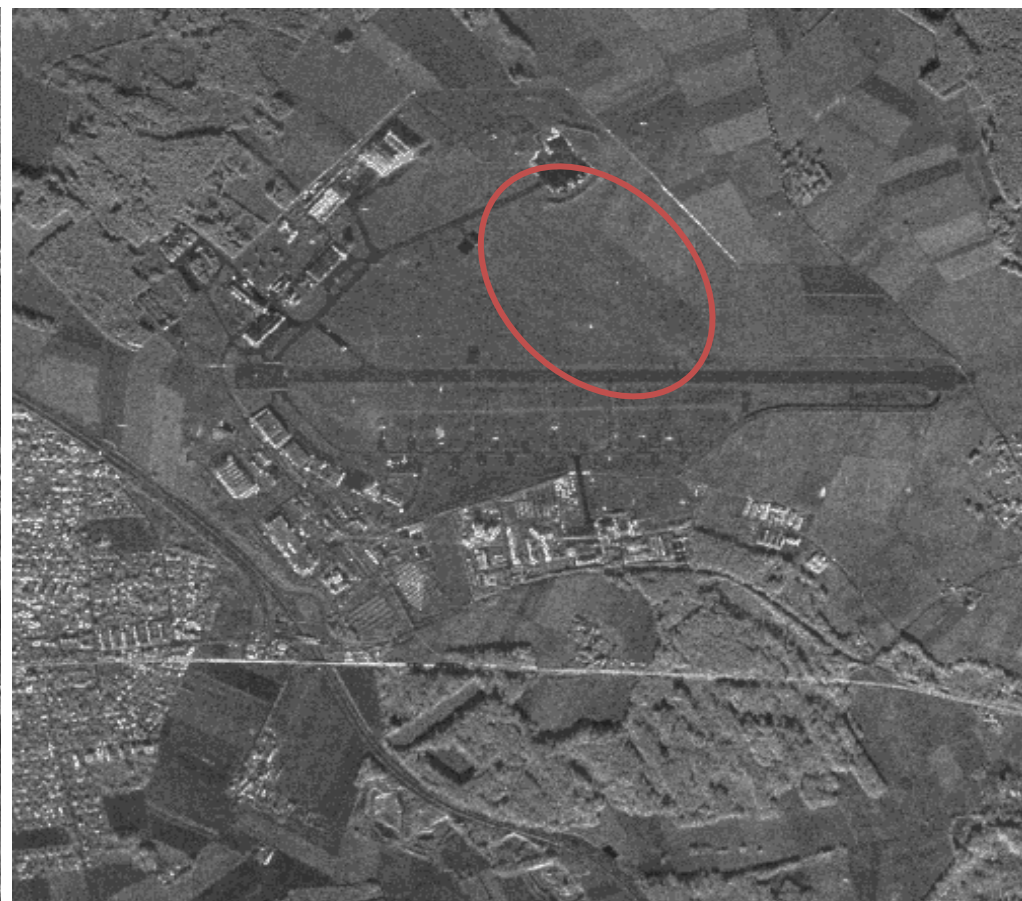
XバンドSAR画像

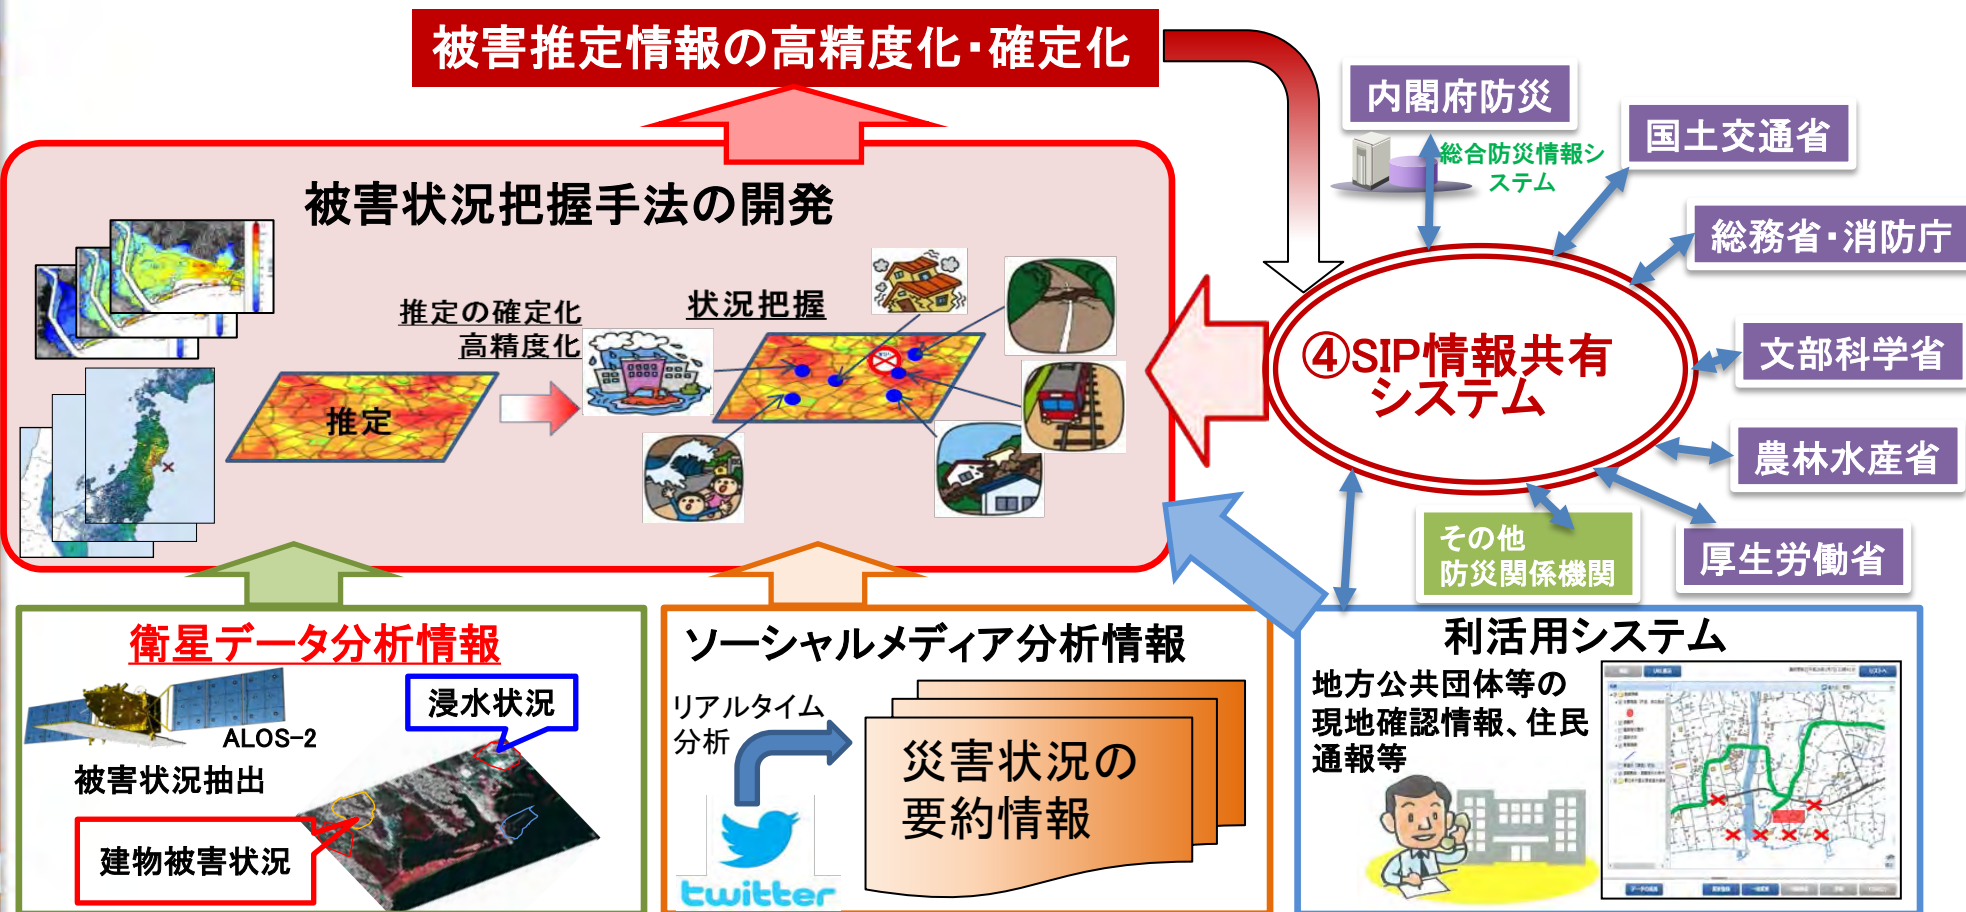
衛星データの分析情報や、ソーシャルメディア分析による災害情報要約情報、利活用システムによって地方公共団体等から得られる現地確認情報等、及びSIP情報共有システムの情報を用いて被害推定情報の確定化、推定値の精度を高める手法の開発し、SIP情報共有システムを介して防災関連機関へ提供。
