# 2-1 事例：農業水利施設の劣化度調査技術の開発

# 3 農村地域における災害の被害軽減対策—ため池—

# 4 農村の聴覚的デザインのための景域音特性の把握

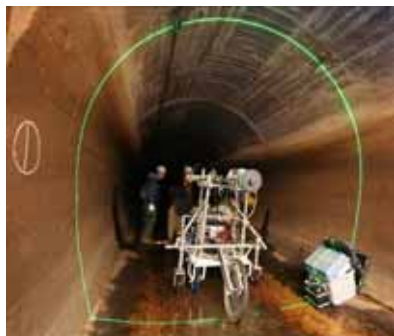
レーザーによる壁面画像撮影技術

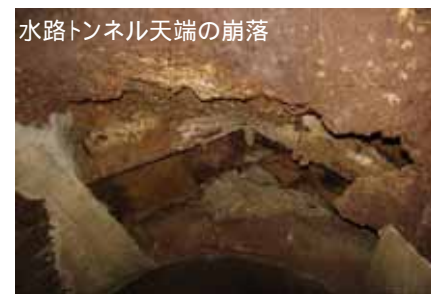
水路トンネル天端の崩落

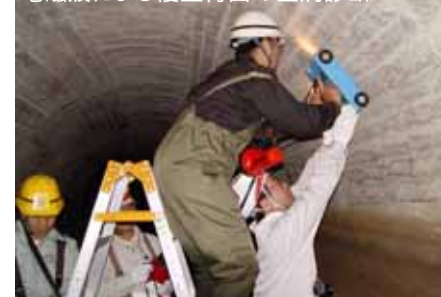
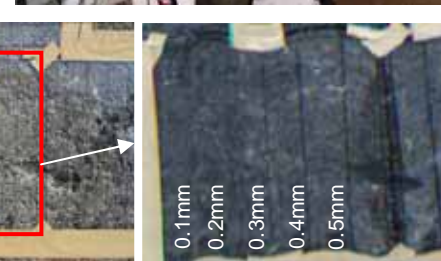
開発したスキャン技術の精度確認試験  
(左:デジタルカメラ画像、右:スキャン技術による画像)

調査方法	調査精度	調査効率	調査費用
開発技術	0.2mm以上のひび割れなど、定量評価が可能	計測時1km/hr 2km/日	212万円 /2.0km
目視調査	ひび割れの有無など定性評価が主、定量評価のためには、クラックスケールによる人力評価が必要	4人1組 40m/日	226万円 /2.0km

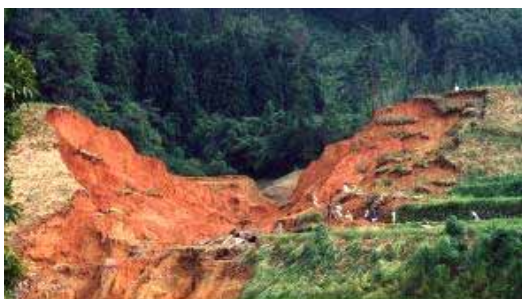
豪雨によって決壊したため池

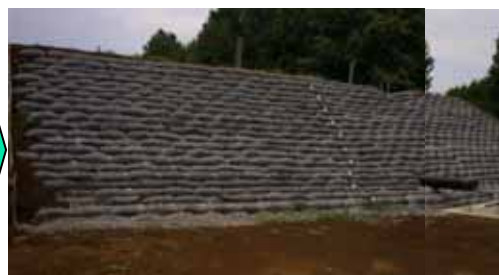
テール土嚢を用いたため池の高耐久性化

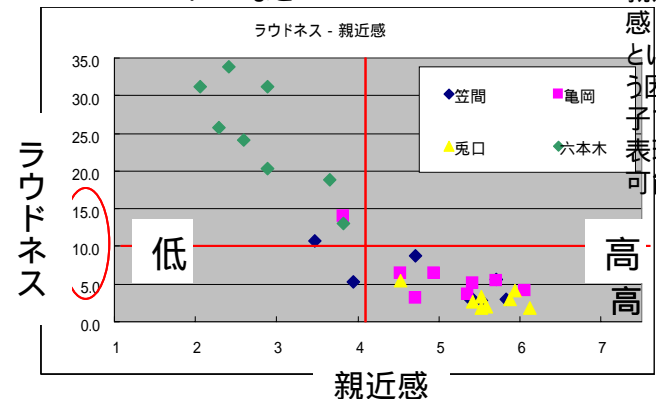
●ラウドネス100を超えるとした音の親近感が低下する

親近感という因子で表現可能
