## 6-1-1. 進捗状況 — 全体概況① —

### 進捗概況

## 6-1-2. 進捗状況 — 全体概況② —

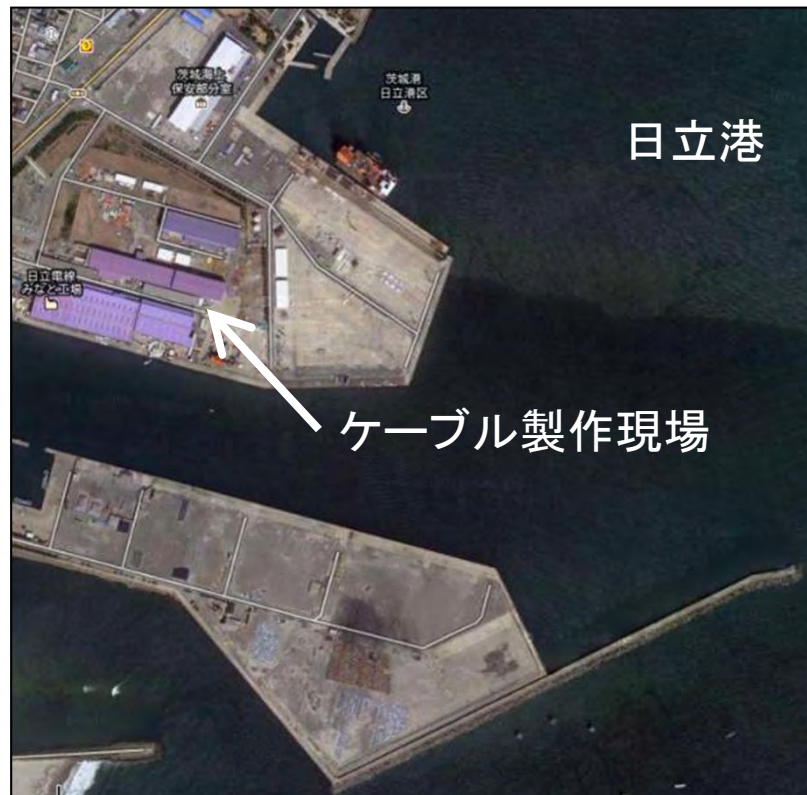
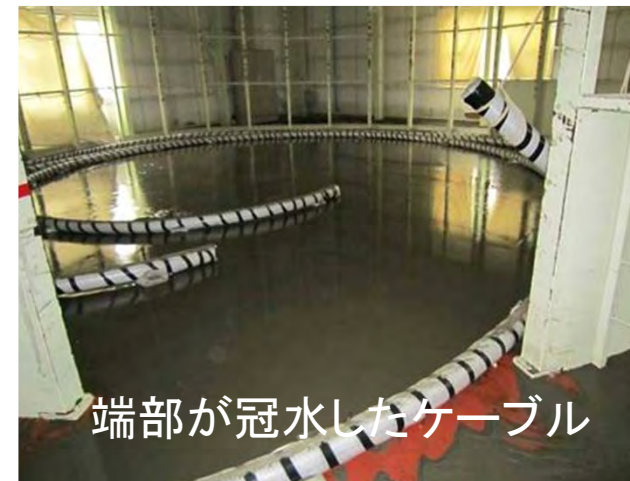
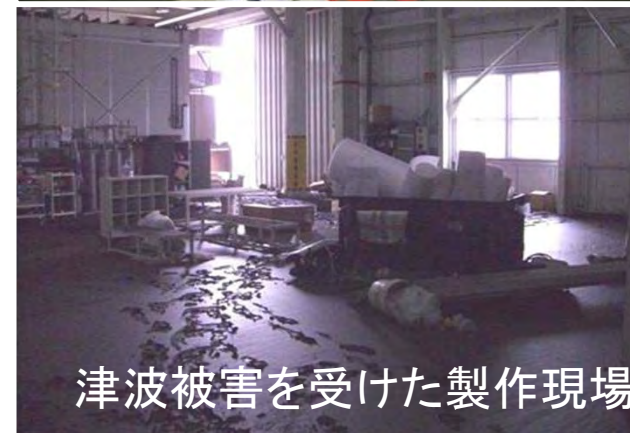
- 製作中の1.2MV高電圧ケーブル製作現場が津波により被災。  
製作中のケーブルが冠水。端部から水が入り込んだ物品三本は使用不可。
- 海底ケーブルと同種の被覆のため、被覆外側のみの冠水は問題なし。
- 2011年5月9日工場復旧。製作途中の予備品で製作再開。  
納品が約1.5か月遅延した。

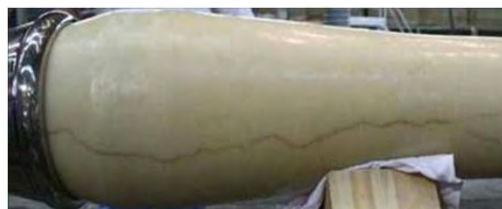
高圧ケーブル放電痕

- 本体開発のうち、高圧ケーブルについて、H24. 2月の課電試験中に放電が発生したが、現在は原因を特定し、対策を実施中。
- 高圧ケーブルの放電リスクを可能な限り低くして1.2MV高電圧の安定印加が必須。
- 超低ドリフトの試料ステージの開発。

- 装置の組立は既に完了しており、今月中に電子線放出に向け準備を進めている。
- 高圧ケーブルの課電試験と放電対策については、6月に完了の見込み。
- 試料ステージについては、剛性強化のための改造を行い、既存の1MV電頭による評価を9月までに終了する見込み。1.2MVでは11月に評価開始(24年度中に終了見込み)。
- 収差補正器を搭載する前段階での本体性能達成(情報限界0.04nm)、H24年12月。
- 本体性能を確認し、収差補正器は予定通りH25年3月に搭載予定。

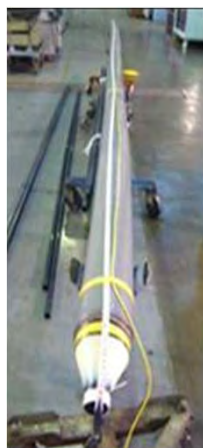
1.2MV対応  
試作ケーブル

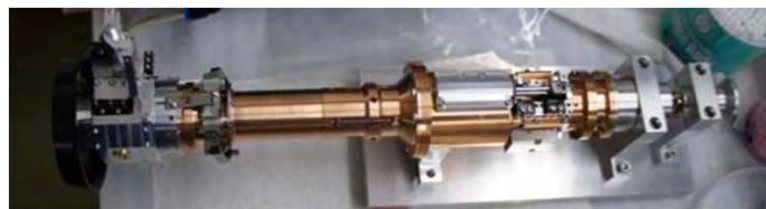
試料ステージX駆動部

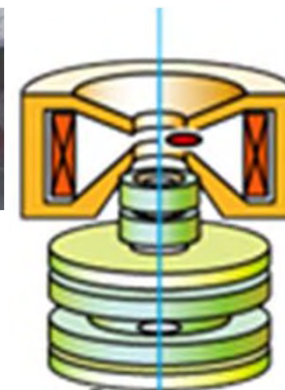
収差補正器
