塩害で劣化している橋梁での利用

SenrigaNによる詳細調査

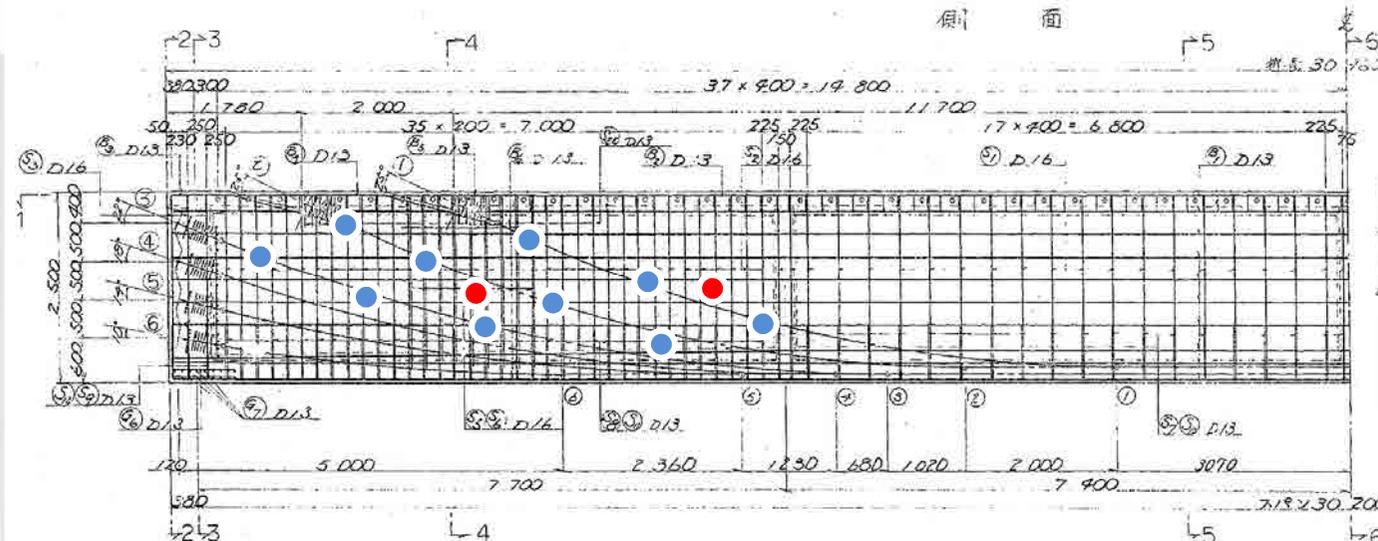
従来の詳細調査

ポステン桁半桁の調査

計測工数：約1日
 約10箇所のコア抜き

微破壊検査の為、**コンクリートや鋼材を痛めるリスクあり。破壊箇所を復旧する作業も伴う。**

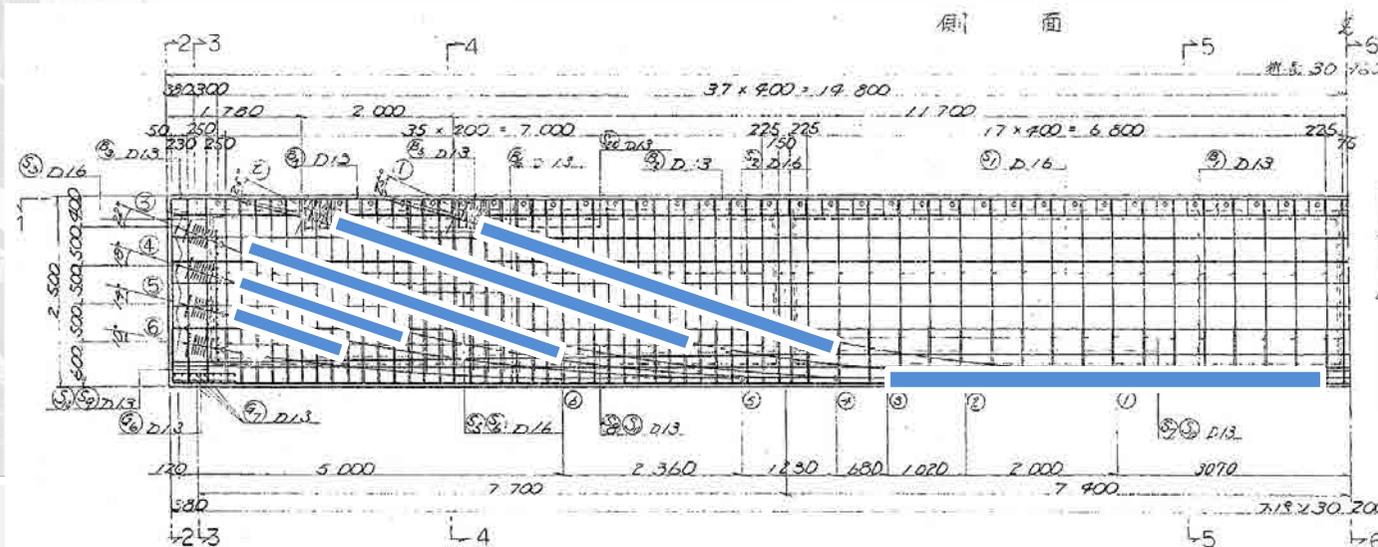
ポステン桁半桁の調査例

計測工数：約3時間
 ほぼ全面計測完了

完全非破壊の為、
橋の耐荷力を損なうリスクなし

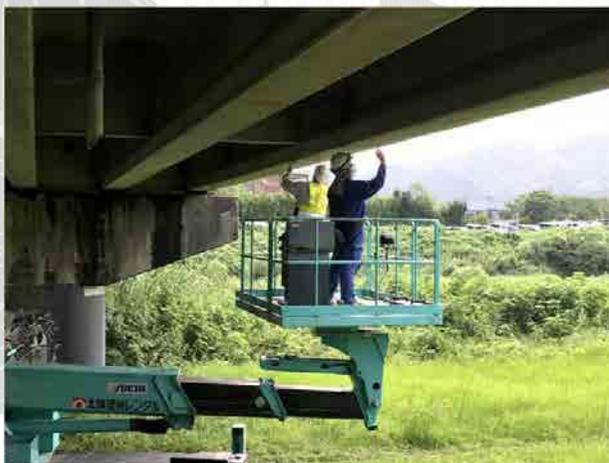
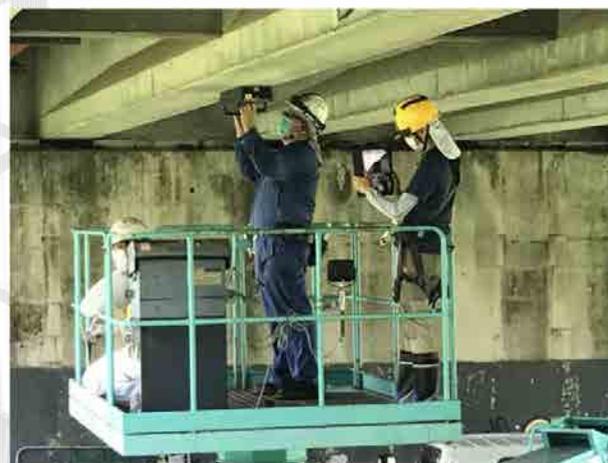
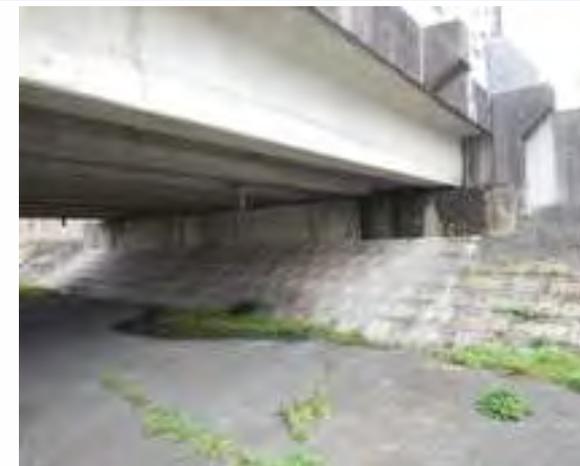
健全度Ⅱ・Ⅲの橋梁から選定し、昨年の7/30-31で実証実験を実施

第4径間を計測

- ・ 高所作業車で計測が可能。足場を組んだりしなくても調査できる。
- ・ 誰でも計測でき、2人いれば問題なく調査ができる。
- ・ その場ですぐに結果確認。外観変状と突き合わせながら、内部状況の把握ができる。
