# 整備の進捗状況について

○H24年度までは主にルート等の事前調査や観測機器・ケーブル等の製造

○H25年10月に房総沖システムの海底ケーブルの敷設完了

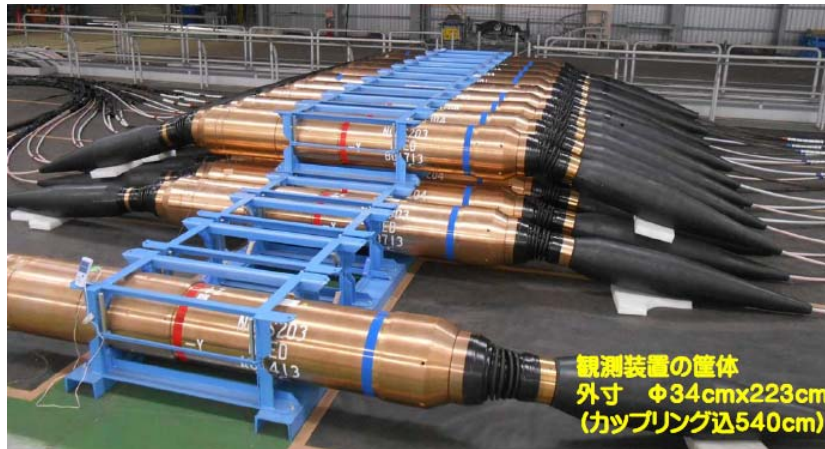
製造された観測装置

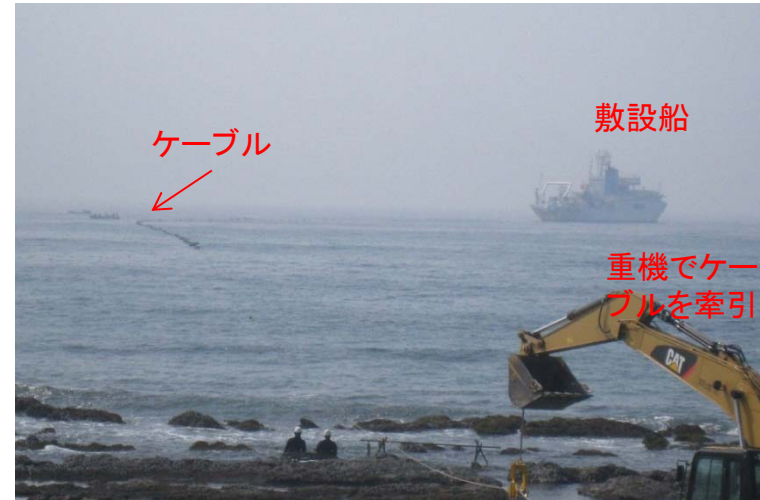
陸揚げ作業風景

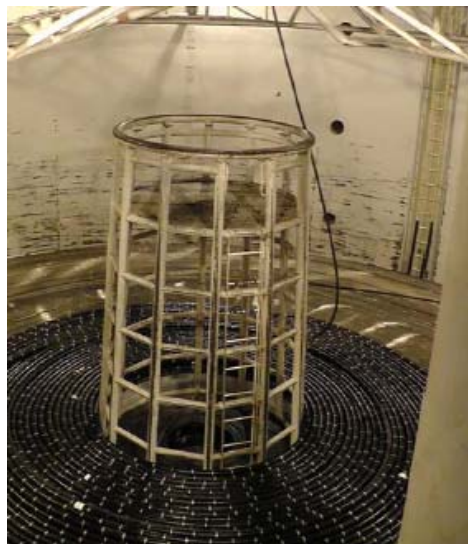
敷設船に積み込まれたケーブル

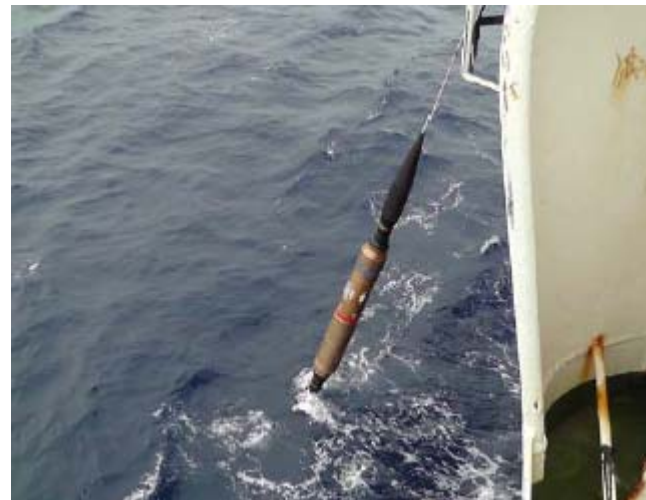
観測装置の投入
