整備の進捗状況について

○H24年度までは主にルート等の事前調査や観測機器・ケーブル等の製造

○H25年10月に房総沖システムの海底ケーブルの敷設完了

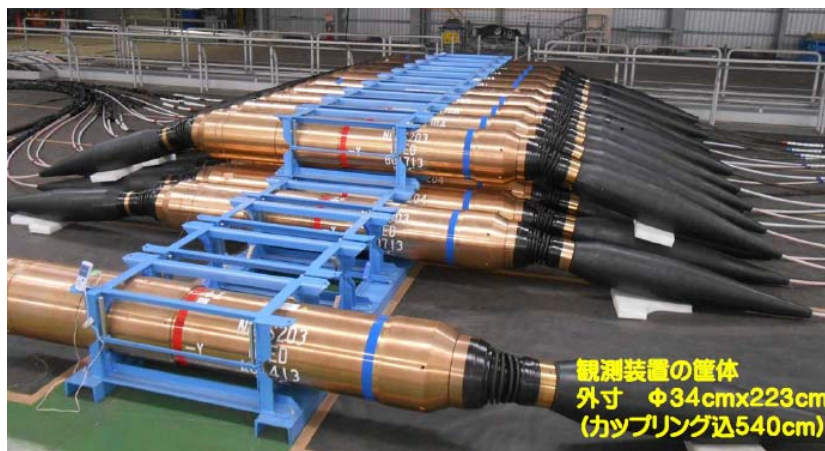
製造された観測装置

- 1つの観測装置の中に、地震計や水圧計(津波計)を複数セット用意。

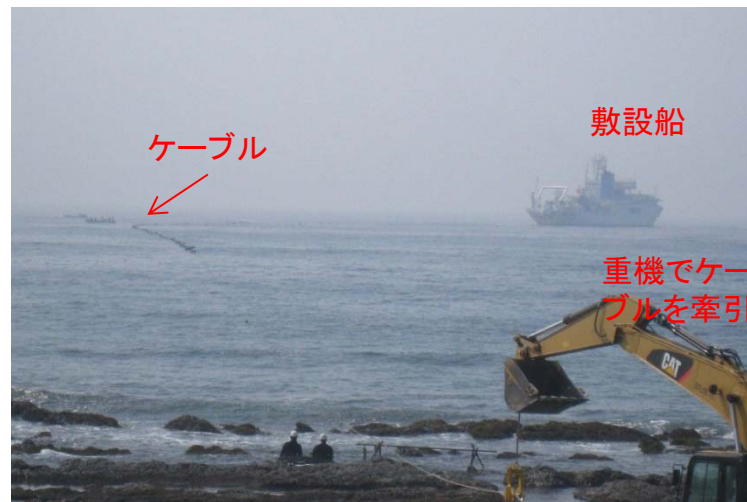
陸揚げ作業風景

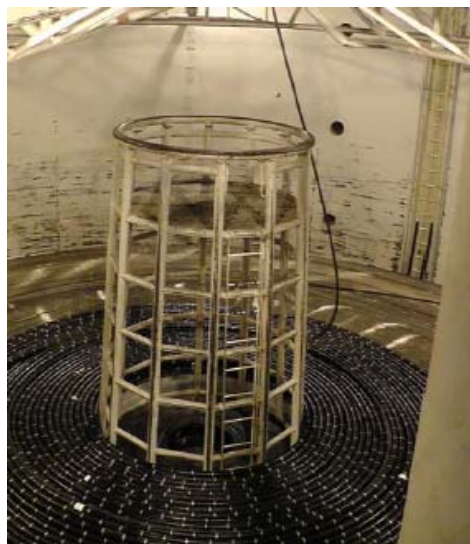
敷設船に積み込まれたケーブル

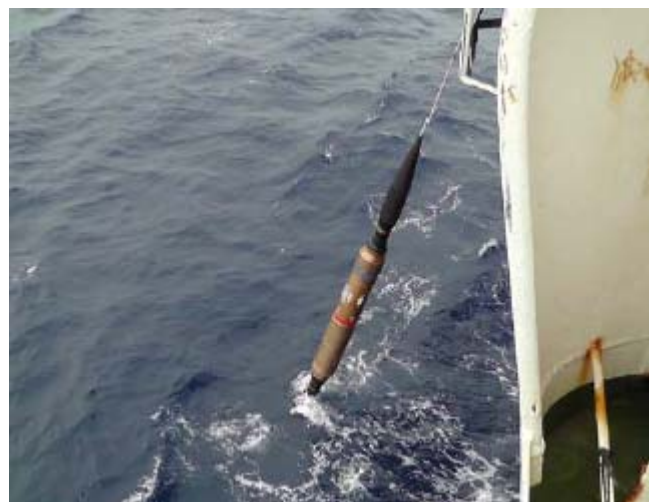
観測装置の投入
