1. 事故収束活動の体制について

2. 福島第一原子力発電所の現状と安全対策

ロードマップ上の目標（平成23年12月策定、平成24年6月・平成27年6月改訂）

「汚染水対策」の3つの基本方針

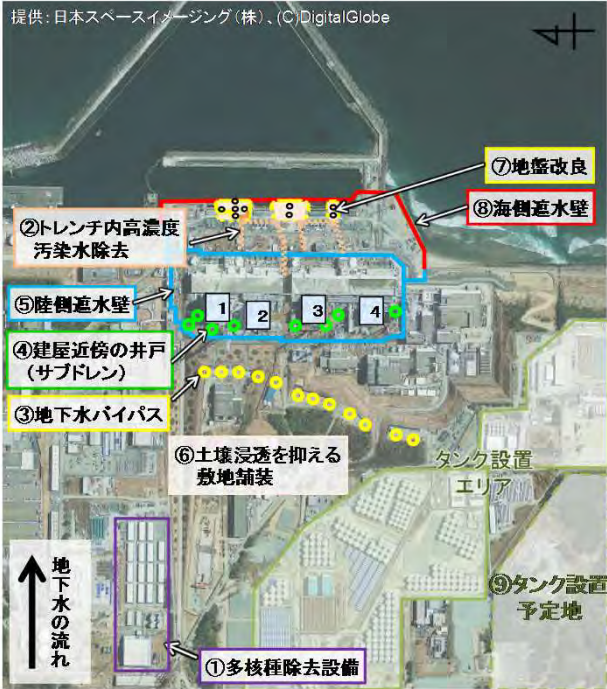
方針1. 汚染源を取り除く

- ①多核種除去設備による汚染水浄化
- ②トレンチ(※2)内の汚染水除去
(※2) 配管などが入った地下トンネル。

方針2. 汚染源に水を近づけない

- ③地下水バイパスによる地下水くみ上げ
- ④建屋近傍の井戸での地下水くみ上げ
- ⑤凍土方式の陸側遮水壁の設置
- ⑥雨水の土壤浸透を抑える敷地舗装

方針3. 汚染水を漏らさない

- ⑦水ガラスによる地盤改良
- ⑧海側遮水壁の設置
- ⑨タンクの増設（溶接型へのリブレース等）

平成25年度		平成26年度		平成27年度	
	上期	下期	上期	下期	上期	下期
方針1: 取り除く	多核種除去設備等によるタンク内汚染水の浄化 高性能・増設多核種除去設備の設置		多核種除去設備による処理済水の浄化		平成27年5月27日 RO濃縮排水処理完了	
	浄化作業		凍結管設置・凍結止水・汚染水の除去		平成27年7月30日 汚染水除去処理完了	
方針2: 近づけない	累積排水量 176,227t 排水回数 108回 平成28年3月22日現在		建屋山側で地下水をくみ上げ			
	浄化設備設置 調査・復旧		平成27年9月14日 排水開始 累積排水量 85,015t 排水回数 106回 平成28年3月28日現在		建屋近傍の井戸で地下水をくみ上げ	
	小規模凍結試験 平成28年3月31日 凍結開始		設置工事		凍結 地下水流入抑制	
	進捗率 100% 平成28年3月時点 除<10m盤工事干渉エリア		アスファルト等による敷地舗装			
方針3: 漏らさない	水ガラス等による地盤改良		汚染した地下水の海への流出抑制			
	海側遮水壁の設置		設置工事 平成27年10月26日 閉合完了			
	タンクの増設（溶接型への交換等）		タンクの増設・貯留 フランジタンク解体中 解体済 45基 平成28年3月22日現在

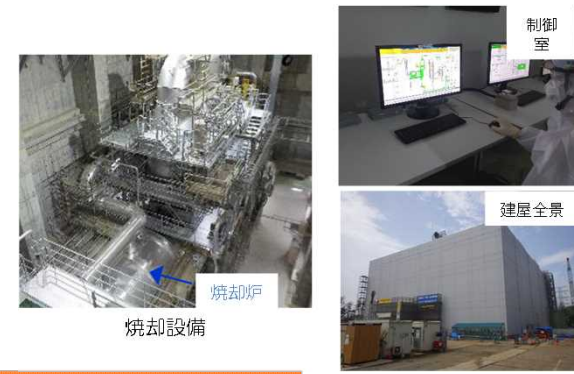
雑固体廃棄物焼却設備の設置

- 福島第一構内に一時保管している使用済保護衣等を焼却する雑固体廃棄物焼却設備の設置工事が完了
- 焼却に伴い発生する排気ガスは放射性物質を除去したうえで排出する計画。雑固体廃棄物焼却設備は、試験を行った後、平成28年3月18日より運用を開始
