令和6年能登半島地震に係る志賀地域
における被災状況調査（令和6年4月版）

内閣府（原子力防災担当）

令和6年4月12日

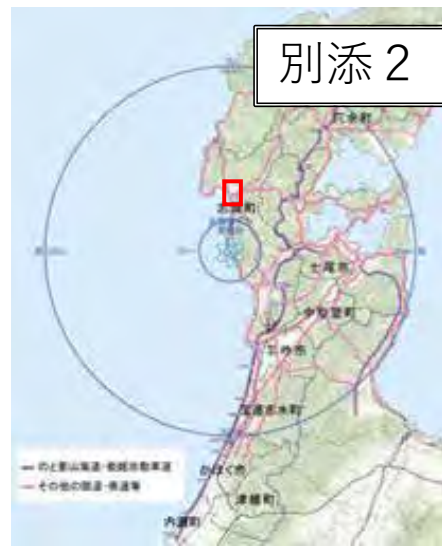
3 志賀町領家～地頭

1 志賀町富来七海 (補修後)

2 志賀町富来領家

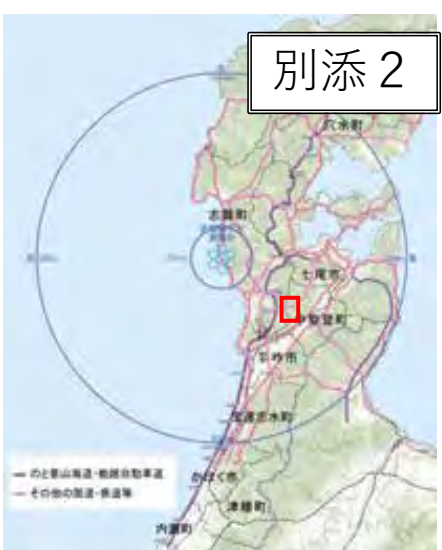
14 田鶴浜堀松線 北吉田

15 田鶴浜堀松線 徳田

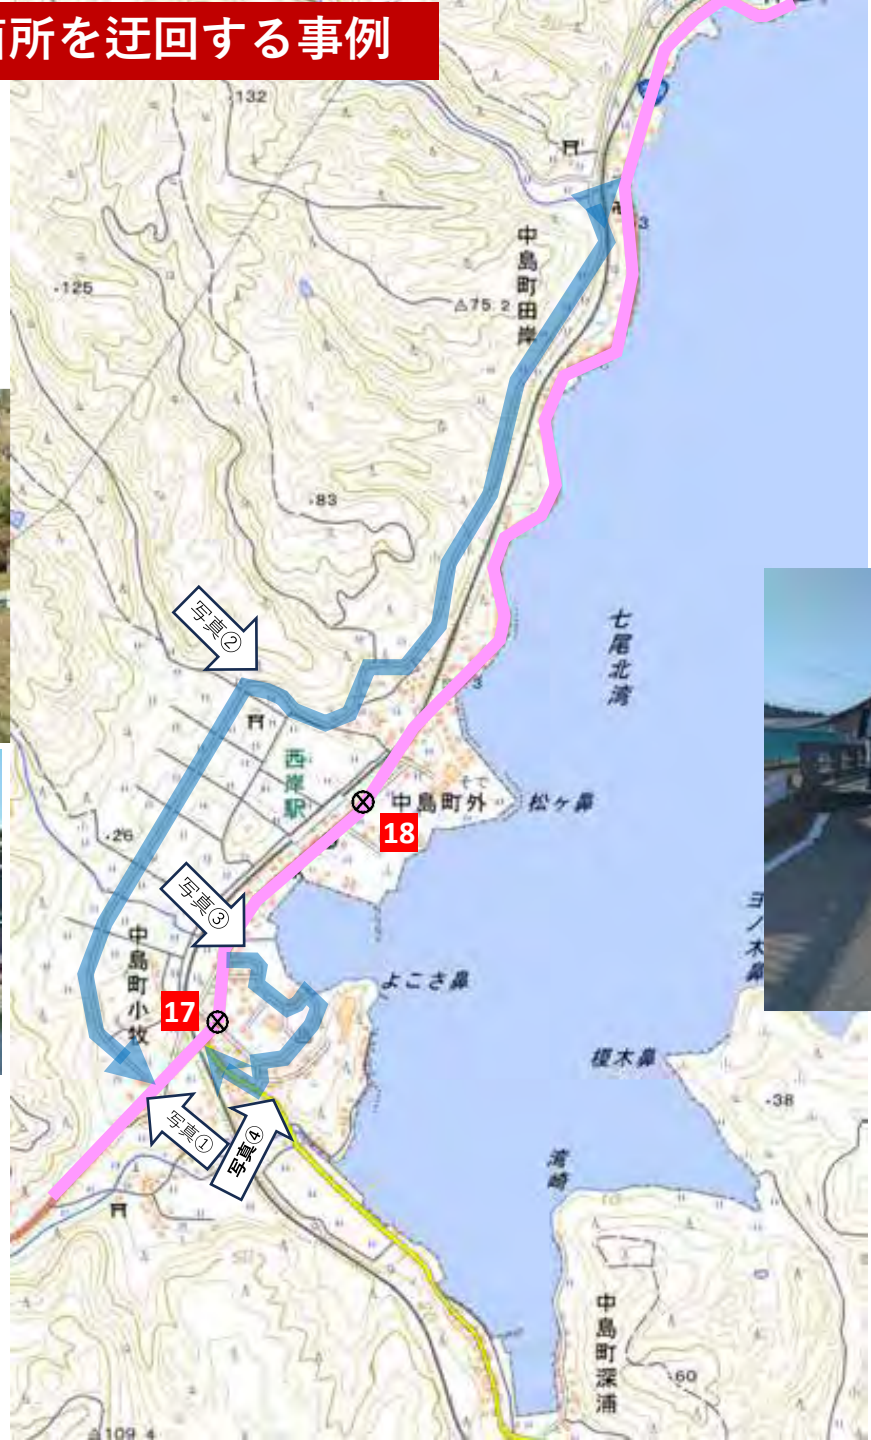
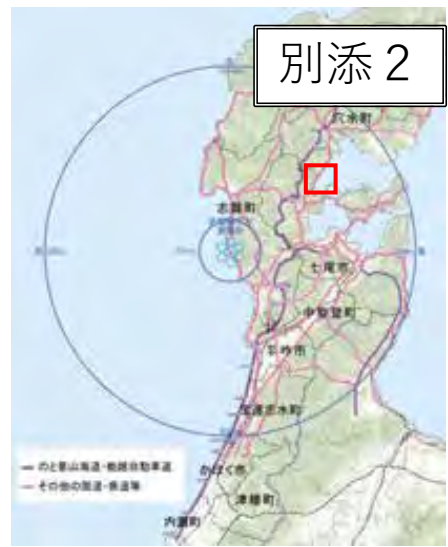
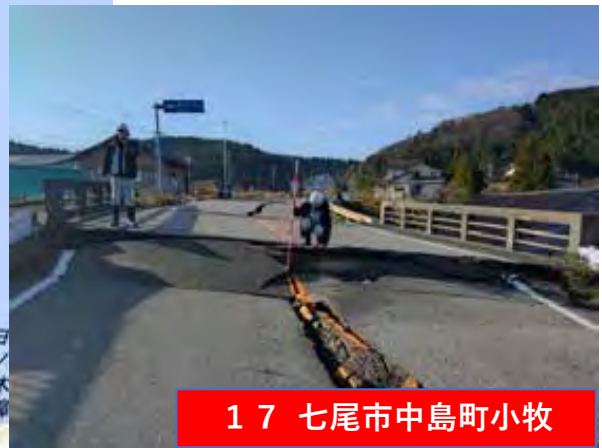
17 七尾市中島町小牧

18 七尾市中島町外

今回の調査では、物理的な迂回路の有無について調査を行った。一部の迂回路には狭隘な箇所（別添2：17番、18番、32番等）もあったが、大型バス等が通行可能かまでの調査は行っていない。

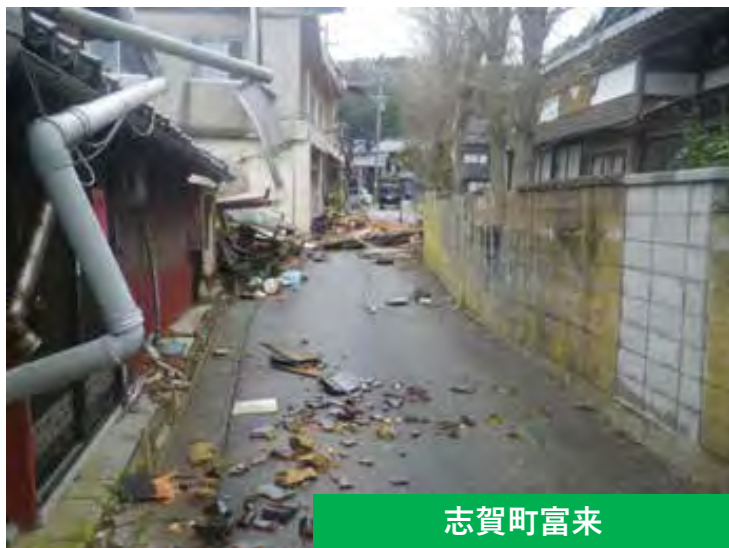
志賀町富来

生活道路の被災状況の例

また、今回の調査では、基本的な避難ルート以外の道路の状況についても調査を行っていない。各地区の生活道路について、円滑な車両通行を妨げる障害が存在していたとの関係自治体からの聞き取り結果もあり（別添3）、今後、志賀地域の緊急時対応の検討を進めるに当たっては、状況の確認が必要である。

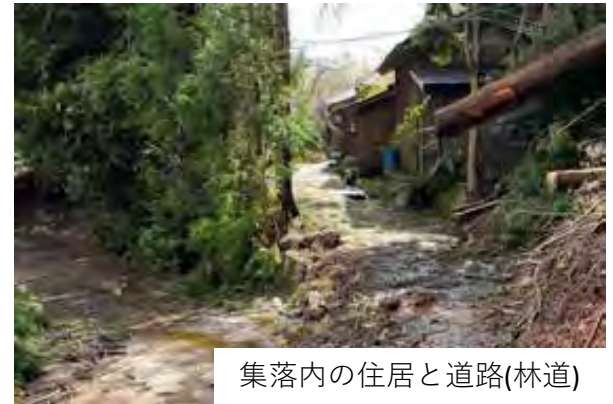
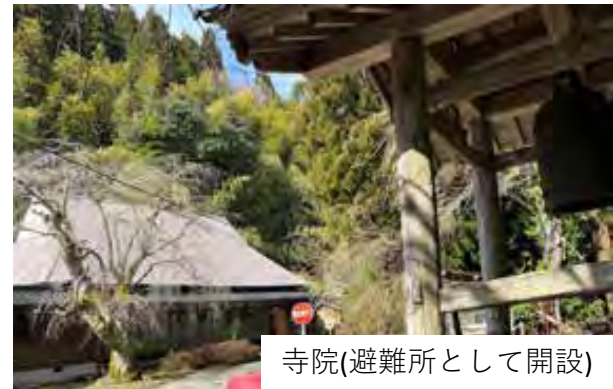
孤立地区の例(輪島市門前町本郷地区)

地域：輪島市門前町本郷地区
 孤立解消日：1月12日
 孤立原因：法面崩壊による道路寸断
 孤立人数：3名
 解消方法：自力で避難

集落内の住居と道路(林道)

寺院(避難所として開設)

道路の被害状況

状況：山間部に位置し集落内でのへり着陸は困難
 孤立解消までの自宅以外の退避場所：寺院

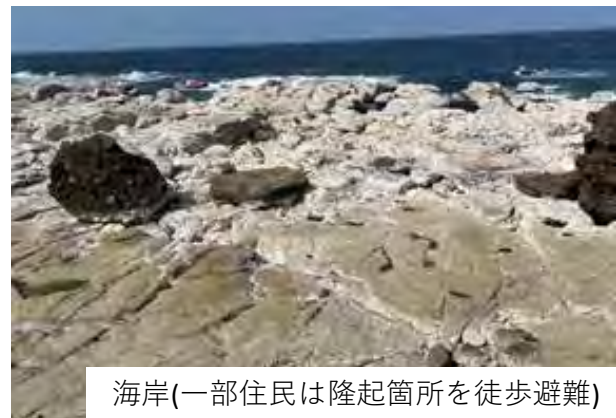
孤立地区の例(輪島市門前町諸岡地区)

地域：輪島市門前町諸岡地区
 孤立解消日：1月13日
 孤立原因：法面崩壊による道路寸断
 孤立人数：61名
 解消方法：徒歩(海岸の隆起箇所)、ヘリ

道路の被害状況(啓開済)

ヘリ着陸地(遊休農地を整地)

海岸(一部住民は隆起箇所を徒歩避難)

状況：ヘリコプターによる避難を実施。
 港はあるが付近の海岸が隆起(徒歩避難可)しており、船舶での避難は困難。

孤立解消までの自宅以外の退避場所：集会所

道路啓開によって孤立が解消した地区がほとんどであったが、一部ではヘリコプターによる避難で孤立が解消した地区(輪島市門前町諸岡地区)もあった。

なお、ヘリコプターによる避難にあたっては、吊り上げ救助のほか、調査・整地した適地への着陸も行われていた。

また、同地区においては、海岸部の隆起箇所を歩いて避難した住民もいた。

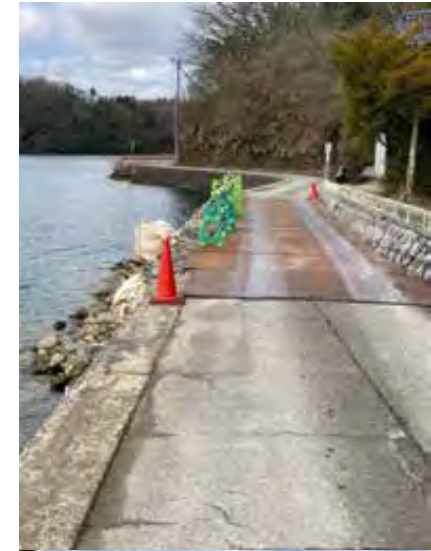
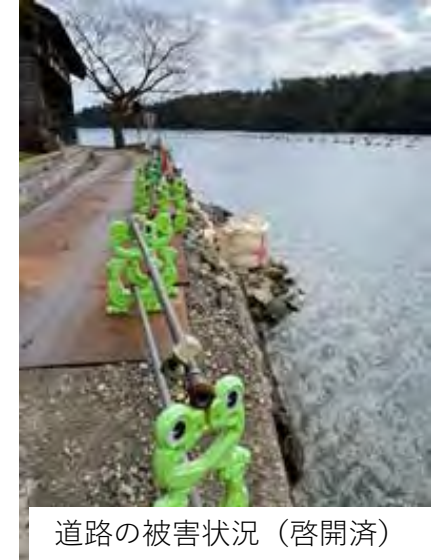
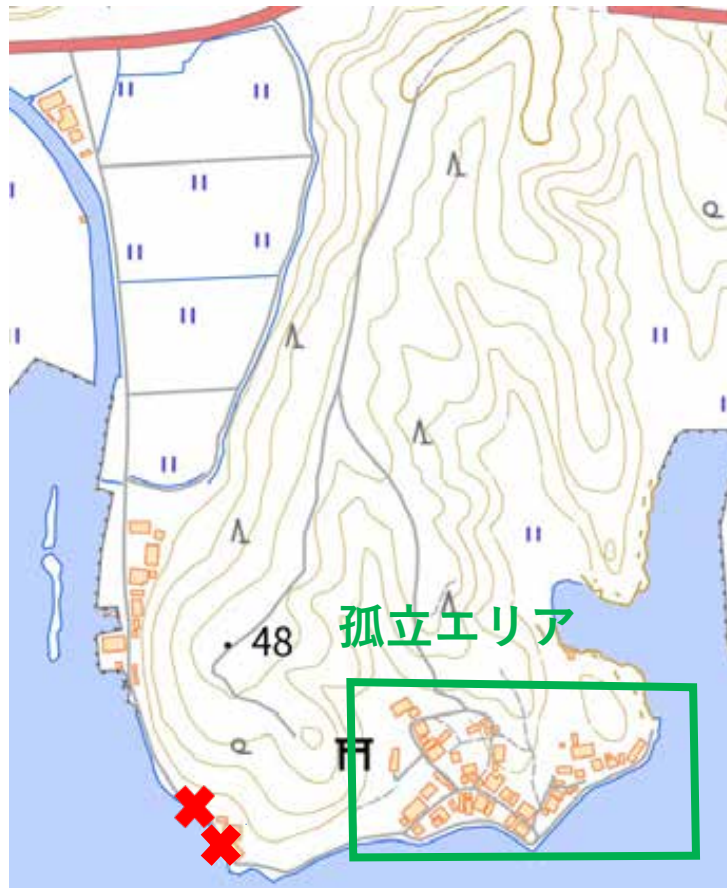
孤立地区の例（穴水町麦ヶ浦地区）

地域：穴水町麦ヶ浦地区
 孤立解消日：1月9日
 孤立原因：道路損壊
 孤立人数：20名
 解消方法：道路啓開

道路の被害状況（啓開済）

状況：集落から避難ルートまでの唯一の道路が損壊
 孤立解消までの自宅以外の退避場所：個人宅

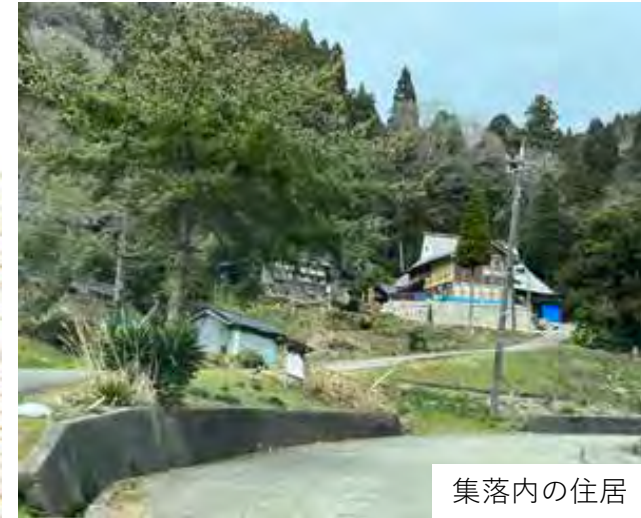
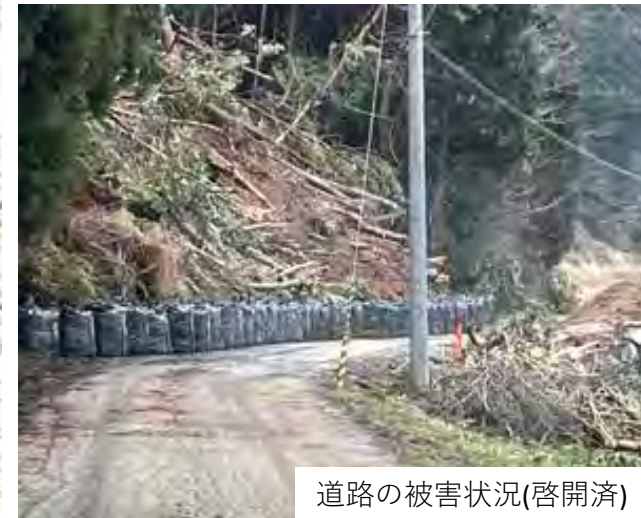
孤立地区の例(七尾市中島町河内地区)

地域：七尾市中島町河内区
 孤立解消日：1月5日
 孤立原因：法面崩落による道路寸断
 孤立人数：約10名
 解消方法：道路啓開

集落内の住居

道路の被害状況(啓開済)

状況：集落から避難ルートまでの唯一の道路において、法面崩落。1月5日に部分的な啓開により徒歩避難。
