2 高い盛土法面

(1) 損壊状況(例)

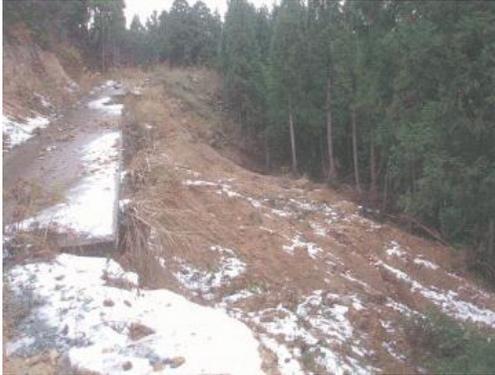
・状況写真

○盛土法高が約5mになる箇所において、降雨により盛土法面及び路肩が崩壊

- ・損壊箇所前後の線形や縦断勾配の関係から、高い盛土法面にならざるを得ず、盛土法面への降雨や路面水により路肩及び法面崩壊が発生。
- ・等高線を考慮した線形になっておらず、また丸太等による構造物も設置していなかったことから、降雨等により路肩及び法面崩壊が発生。

- ・切土・盛土ともに土量が少なくなるよう、片切片盛や近接地での切土・盛土の均衡に努める。
- ・事前調査及び現地踏査において路線線形や縦断勾配等の検討を十分に行い、無理のないルートを選定を行う。
- ・盛土部分への排水は出来るだけ避けることが望ましいが、縦・横断勾配を活用して路面水を盛土部分で処理する際は、土質や路肩の保護対策を検討の上、実施すること。

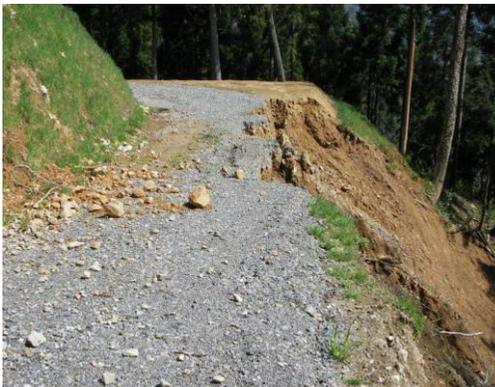
・状況写真

○融雪水や雨水等により盛土法面及び路肩が20mにわたり崩壊(盛土法高=4.5m)
