### 3 横断管渠排水

#### (1) 損壊状況(例)

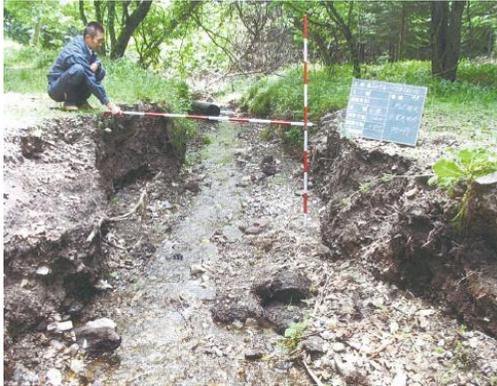
・状況写真

○路線と交差する小沢が降雨により一時的に増水し、管渠(ヒューム管)の許容量を超え、路体ごと侵食

・作業路が沢部を渡る際、管渠工を回避するようなルート変更の検討が行われず、施工が簡単な管渠を設置した結果、降雨時に流出した土砂等により呑口部が閉塞し、路体が損壊。

・作業路等が沢を横断する場合は、管渠による排水は行わず、極力、現場で発生した転石等を利用した洗越しにより下流に流下させる。

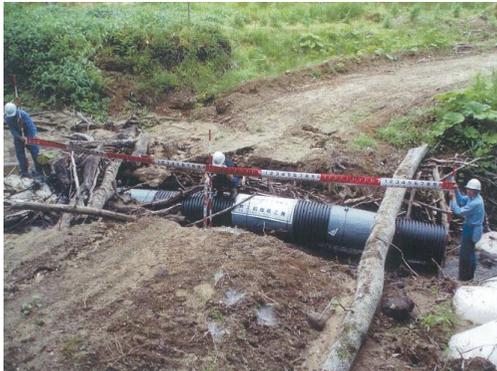
・状況写真

○局地的な降雨により、暗渠(ヒューム管)の許容量を超え、路体ごと侵食
