第12次交通安全基本計画 (令和8年度～令和12年度) ～中間案についての意見～

踏切事故遺族の会紡ぎの会
加山圭子

令和7年11月13日

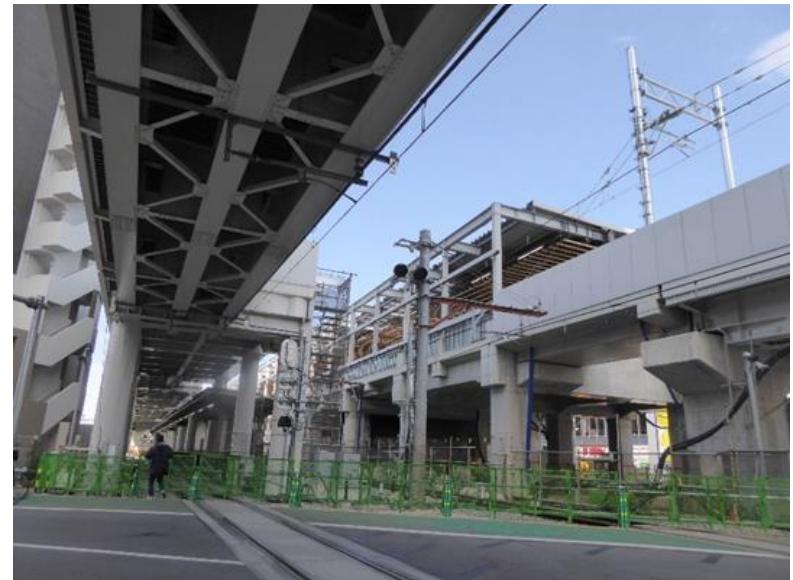
高架化工事が完了した竹ノ塚駅周辺
伊勢崎線第37号踏切が廃止された(上)
* 令和4年3月20日撮影

■令和3年度末(2022年3月20日)全線高架化 (営業線)及び踏切解消

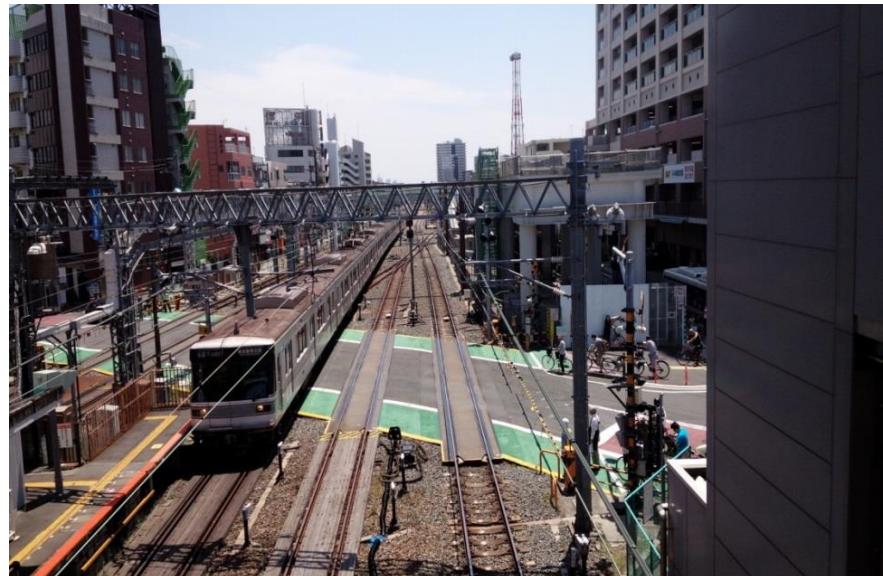
5本の線路が走る東武伊勢崎線竹ノ塚踏切
* 平成27年5月撮影

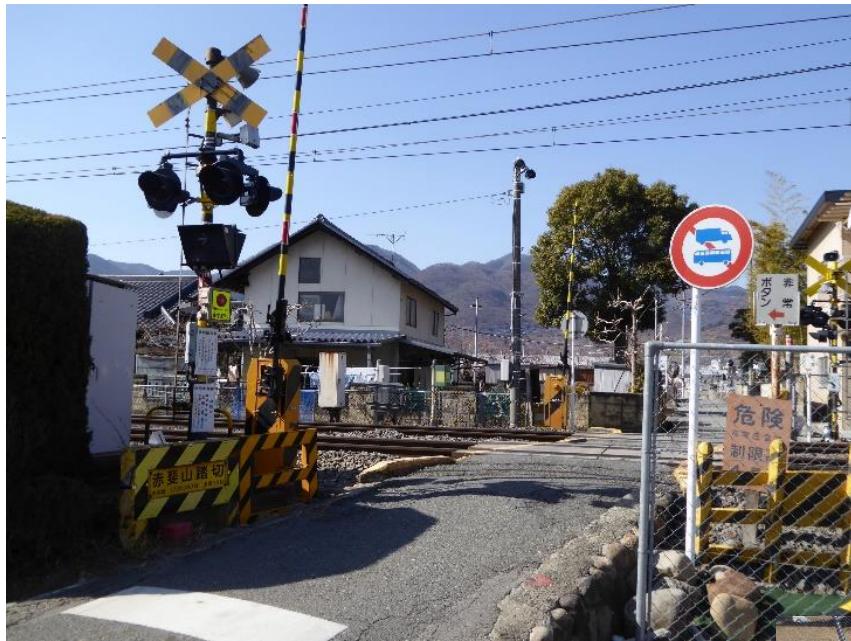
平成30年5月3日山梨市JR東日本中央線赤斐山(あかいやま)踏切(第1種踏切)事故

85歳の女性が特急あずさに撥ねられて亡くなった。

報道によると、女性は電動車いすから降りて手を振っていたという。

・事故のあった踏切道には凹凸がある。また、踏切道の入り口は広くても中は狭い場合がある。

通行者する人が列車に注意しつつ、つまずかないように(脱輪しないように)下を向いて歩かざるをえないのは危険である。

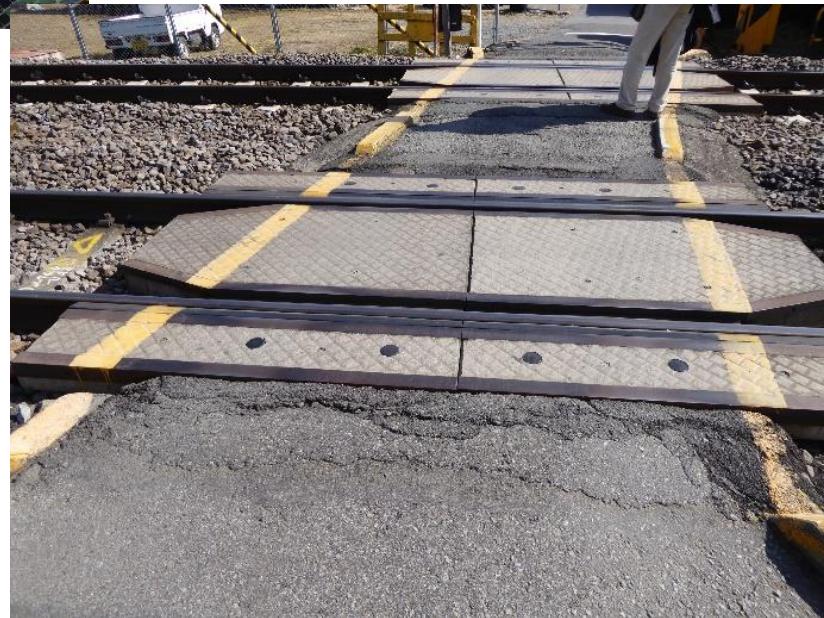
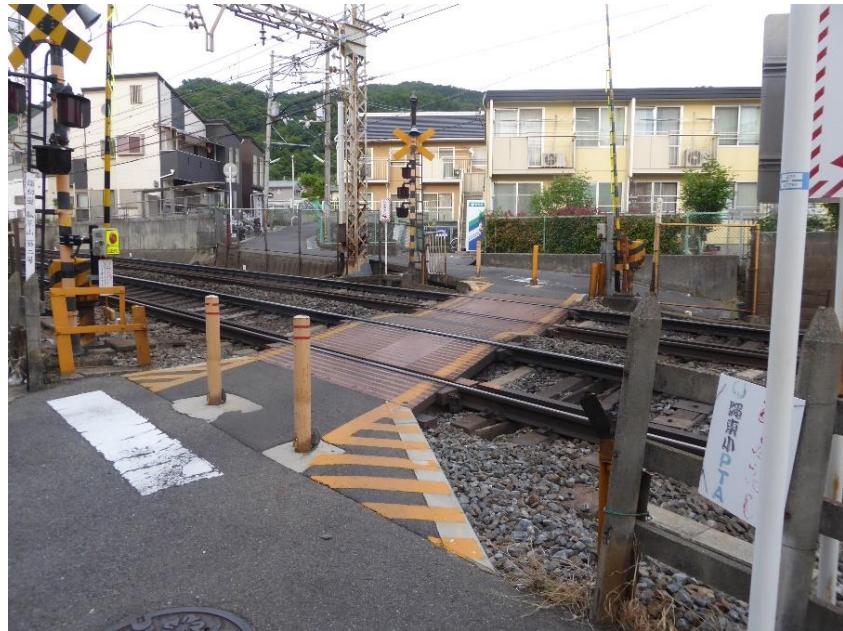
踏切はカーブ上にあるため、路面が
波打つようになっていた。
写真はいずれも令和4年5月23日撮影

近鉄奈良線瓢箪山2号踏切
電動車いすに乗った男性が踏切内に
取り残され、列車に撥ねられて亡くなつた。
遮断桿がポールよりも下に降りてくる。
閉じ込められたとき、ポールを押して出るこ
とができるない。
近鉄にこのことを知らせたところ、遮断桿が
下がらないよう、改善された。

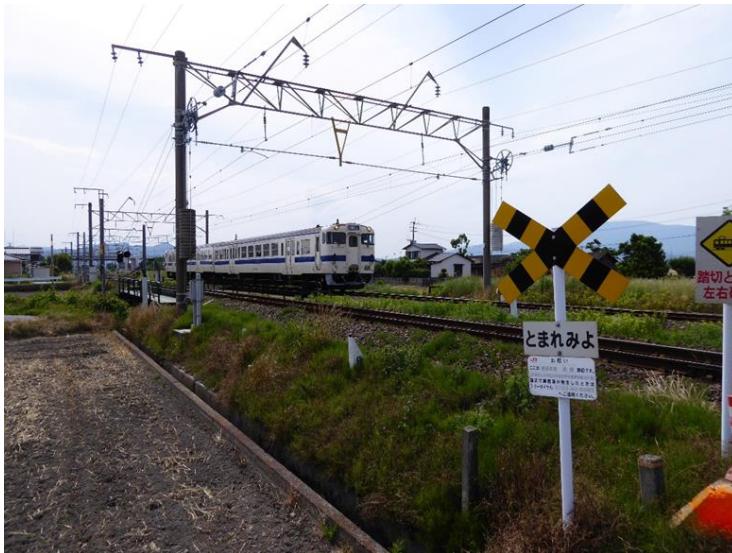
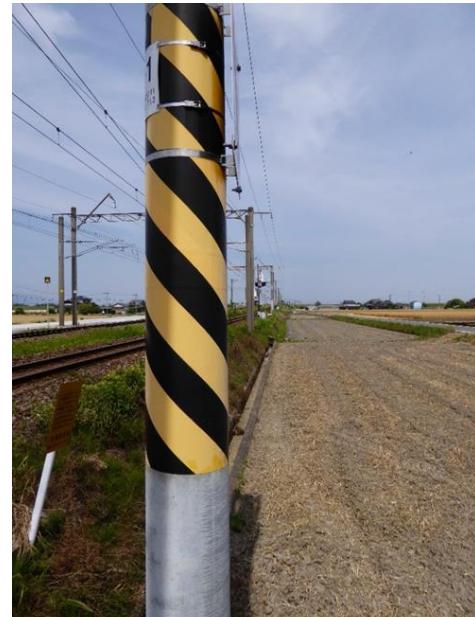
佐賀県JR九州長崎本線於保踏切(第4種踏切)

写真右 停止線に立って列車の来る方を見たが、電柱の列で見えない。

写真左 5, 6分おきに列車が通過する。各駅停車や特急など、さまざまな速度の列車が通る。いつ電車が来るかわからない。

(2)遮断機のない踏切を通行する人が、 停止線から見た踏切通過列車の見通しを確保し維持する。

- ・電車運転士からの見通しの確保は定期的に点検されているが、踏切利用者からの対策が不十分である。…維持継続されていない。
- ・特に、踏切警報機、遮断機のない踏切では一層重要である。踏切は、通行列車の安全のためだけでなく、通行者の安全ためにも考慮が必要である。

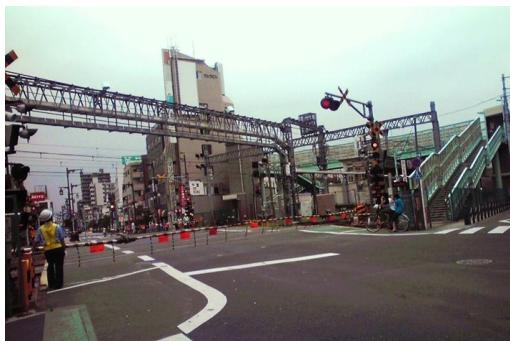
（写真1）竹ノ塚37号踏切。事故後2005年9月に自動化され、2006年3月には踏切横に歩道橋が設置された。

- 事故当時、37号踏切は東武線の他に、地下鉄メトロ日比谷線、半蔵門線が乗り入れ、1日に900本の電車が通行する踏切。ピーク時には1時間のうち57分踏切が閉まっている「開かずの踏切」。
- 急行が接近している際には、遮断機を誤ってあげられないようにロックがかけられているが、この装置が日常的に解錠されていた。踏切保安係は急行が接近しているときでも、安全装置を解錠して、遮断機を上げ下げしていた。この内規違反の状況は18年間続けられていた。（写真1）

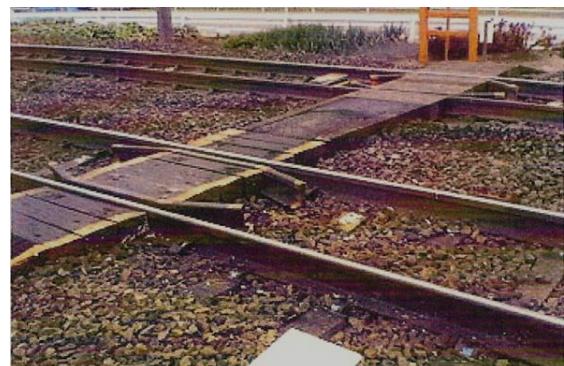
（写真2）JR 西山陽線堀川踏切 2006年12月14日 遺族撮影

2006年12月12日午後6時半ころ、広島県東広島市にある堀川踏切で、高校生が自転車を押して渡っていたところへ、電車が来て撥ねられて亡くなった。高校生は3台の列車に轢過されていた。当時、堀川踏切は、警報機・遮断機のない第4種踏切で、足元を照らす照明もなかった。

また、県道と山陽線が平行して走っているため、夜は、ライトが電車のものなのか自動車のものなのか区別しにくい。見通しも悪く、電車が来るのがわかりづらい。（写真2、3）。

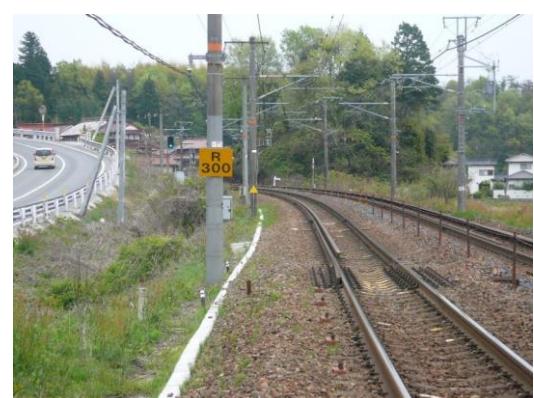
（写真3）堀川踏切から上り方面を見る。カーブしているため、通行人からの見通しが悪い。2009年4月24日撮影

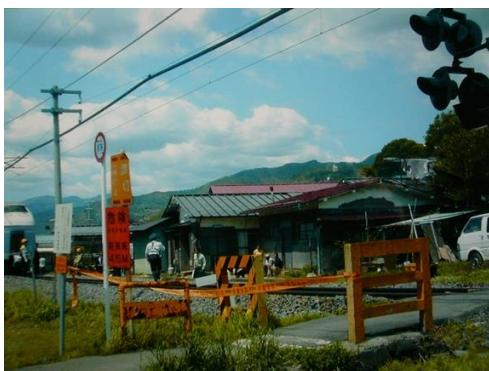
(写真 4) 事故直後の武津踏切 (新聞社提供) 2008 年 5 月 4 日

2008 年 5 月 4 日、警報機はあるが、遮断機のない踏切で、部活から帰る途中の中学生 1 年生が特急あずさに撥ねられて亡くなつた。 (写真 4)

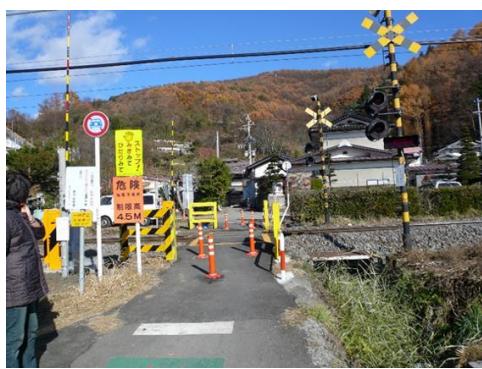
中学生や高校生が通る通学路だが、遮断機がなかつた。事故から半年後、周辺の保護者や学校が遮断機の設置を要望した結果、遮断機が設置され、第 1 種踏切に格上げされた。 (写真 5)

(写真 5) 遮断機が設置され、第 1 種踏切になった武津踏切。

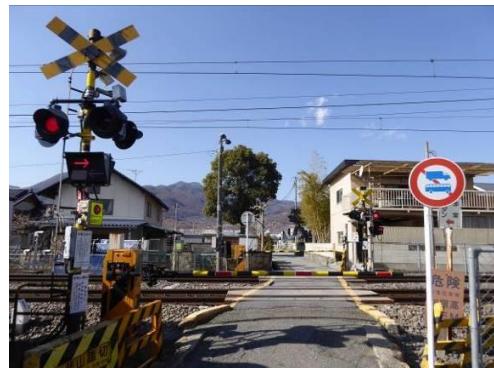
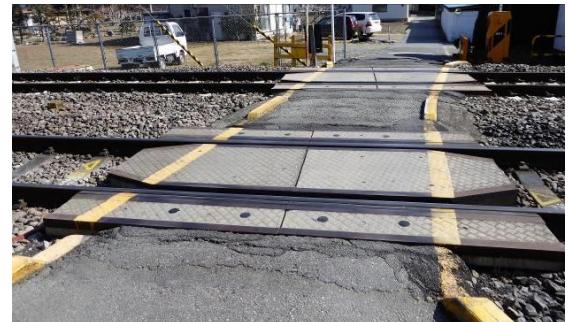
(写真 6) JR 東中央線赤斐山踏切 2019 年 2 月 16 日撮影

赤斐山踏切は第 1 種踏切で警報機・遮断機が設置され、障害物検知装置や踏切支障報知装置（非常ボタン）が設置されている。踏切の幅は 1.8m、長さ 10m ほどだが、路面が悪いという印象を受ける。今年私たちが訪れた際は、踏切道の幅が狭く、端がガタガタなので、線路内に落ちてしまいそうだと思った。 (写真 6, 7)

事故当時、非常ボタンは押されていなかつた。車いすの女性を障害物検知装置が検知して、電車が減速し、踏切の手前で停車していたら、女性が助かっていたかもしれないと思うと残念である。

移動に困難を抱える人が、安心して渡れるように、踏切道も路面を整え、踏切内に取り残された人を検知する装置を設置するなど、安全対策を講じてほしい。
