1998-(商)91 とがやま温泉地質調査

ボーリング柱状図

事業・工事名 1998-(商)93 とがやま温泉地質調査

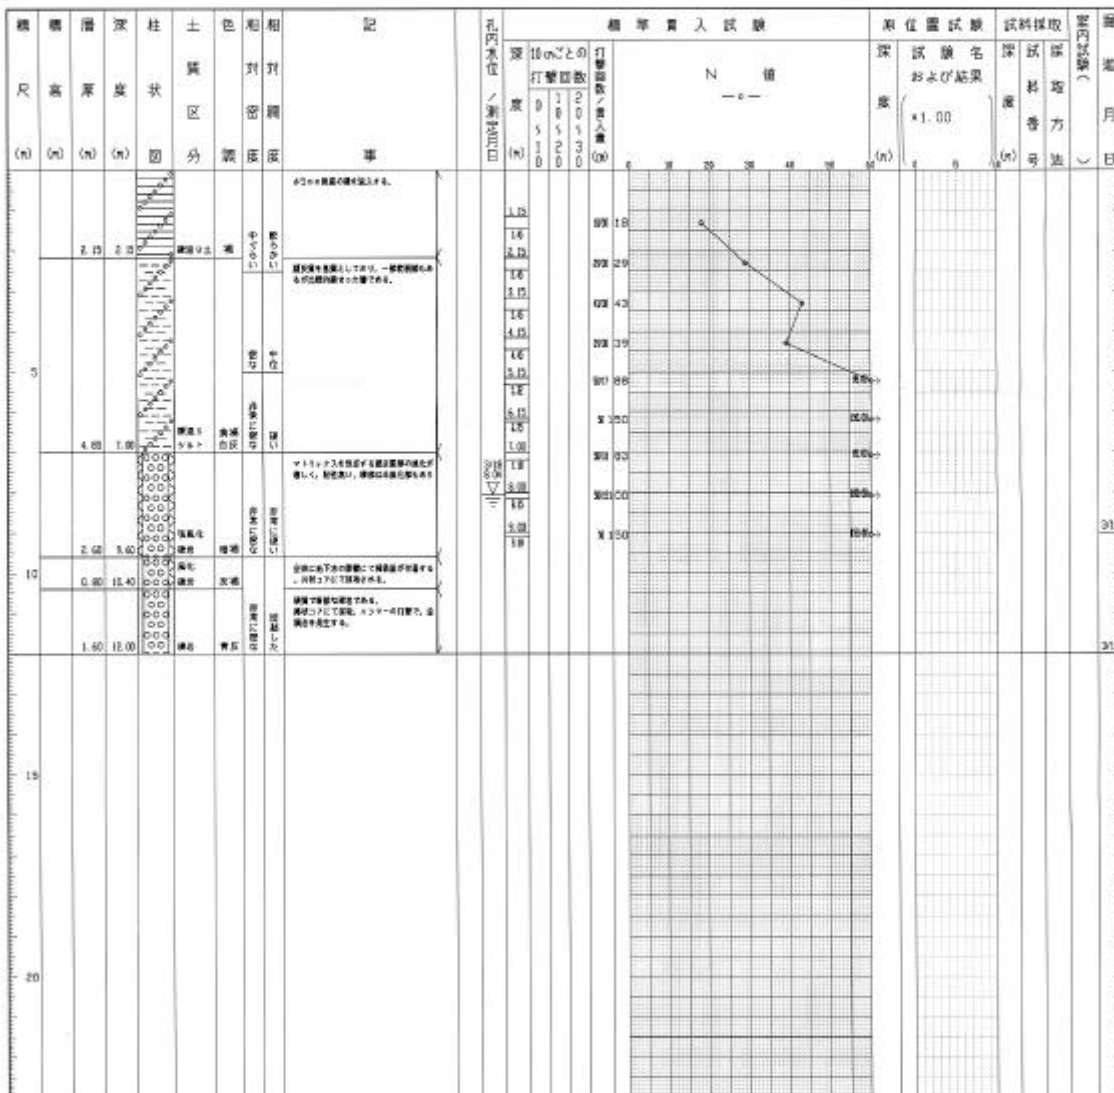
ボーリング柱状図

ボーリング名	BV10-3	調査位置	兵庫県 養父郡 八咫町 宮野地内	北緯			
発注機関	兵庫県八咫町役場	調査期間	平成11年 3月 3日~平成11年 3月30日		東経		
調査業者名	国土防衛技術株式会社 電話 0796-62-7109	主任技師	八代 裕治	代理人	古林 孝史	ボーリング責任者	森本 龍雄
孔口標準	0.00m	試錐機	KR100H	ハンマー	落下用具		
総掘進長	12.00m	エンジン	NFAD-1D	オンア
