H3ロケットの開発状況について

令和2(2020)年11月4日 宇宙航空研究開発機構

宇宙輸送技術部門事業推進部 佐藤 寿晃 H3プロジェクトチーム 岡田 匡史

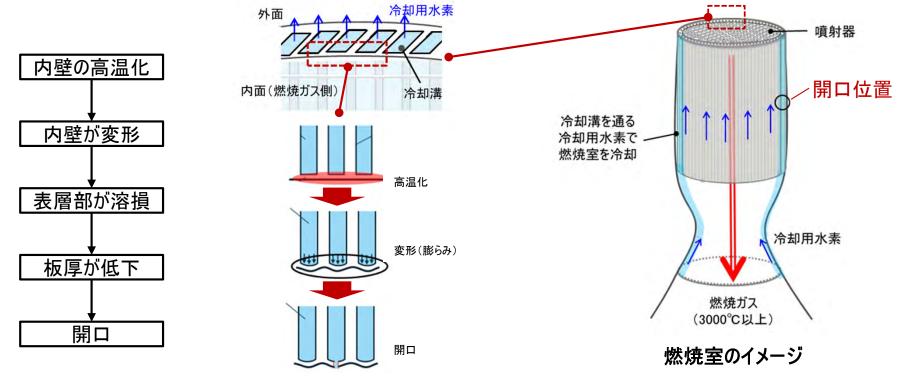
■ 燃焼室内壁の開口

● 状況: 冷却溝に至る開口を確認(溝方向に最大幅0.5mm X 長さ10mm程度、計14か所)。

原因: 実体の詳細調査および解析等による原因究明を実施。
燃焼室内壁を高温作動条件で試験した際、燃焼室内壁が設計値以上に高温化。
高温化の要因は、「定常時の局所的な熱の流入」または「起動・停止過渡時の一時的な冷却不足」と推定。

対応策: 冷却の強化、起動・停止パターンの見直し等により、燃焼室内壁温度を低減。エンジン 燃焼試験により技術データを追加取得し、対応策の効果を検証予定。

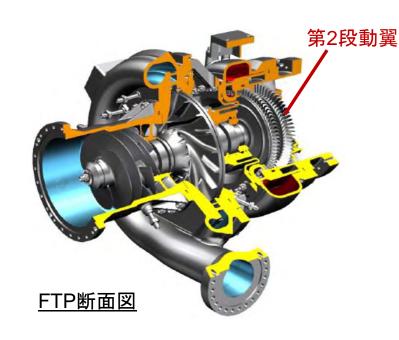
- 3. 開発試験の実施状況
- ① LE-9認定型エンジン#1燃焼試験の状況
- FTPタービンの疲労

● 状況: FTPの第2段動翼(タービンの一部)76枚中2枚に疲労破面を確認。

● 原因: 実体の詳細調査、解析、翼振動計測試験^{【注1】}等による原因究明を実施。当初有意 な影響があると評価したモード以外の共振により、疲労が蓄積・進行したためと推定。

1~6回目の試験

定常運転中、共振^{【注3】}しうる条件に 合致した可能性あり

5の進行 | 6~8回目の試験

- 破面の様相から、この間に共振^{【注3】}による疲労が進行した可能性あり
- ●8回目試験後の点検で破面を確認

対応策:全ての構造固有値^{【注2】}を運転領域から除外したタービンに設計変更(念のため、OTPについても極力同様の方針とし設計変更)。 翼振動試験を実施し、対応策の効果を検証予定。

- ターボポンプについては、試験機1号機(TF1)からFTPタービンの疲労への対応策を適用するよう開発計画を見直す。
 - 翼振動試験および技術データ取得試験等により段階的かつ着実にリスク低減を実施。
 - そのうえで認定試験により開発仕様を実証し、TF1を打上げる計画。
- これにより、TF1の打上げ時期は2021年度、TF2は2022年度となる見込み。

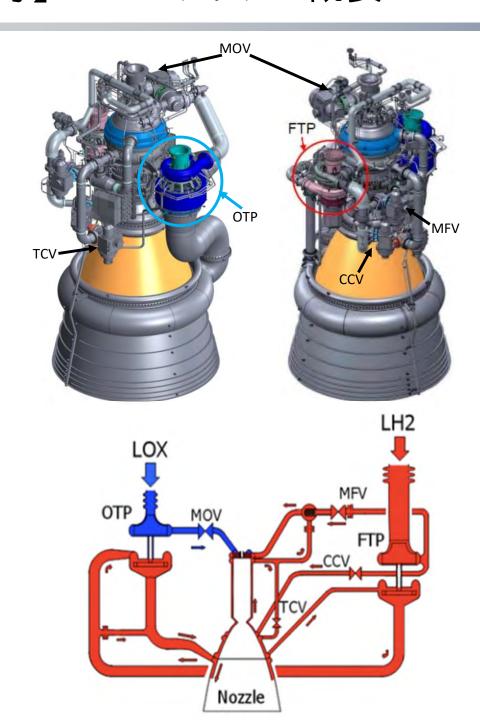
【参考】 LE-9エンジンの概要

FTP:液体水素ターボポンプMFV:液体水素メインバルブCCV:燃焼室冷却バルブTCV:推力制御バルブ

OTP:液体酸素ターボポンプ MOV:液体酸素メインバルブ

【主要諸元】

推力	約 1471kN (150tonf)
燃焼室圧力	約 10.0MPa
FTP回転数	約 41,000rpm
FTP流量	約 740L/s
OTP回転数	約 17,000rpm
OTP流量	約 270L/s

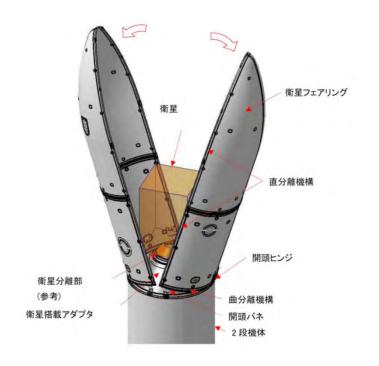
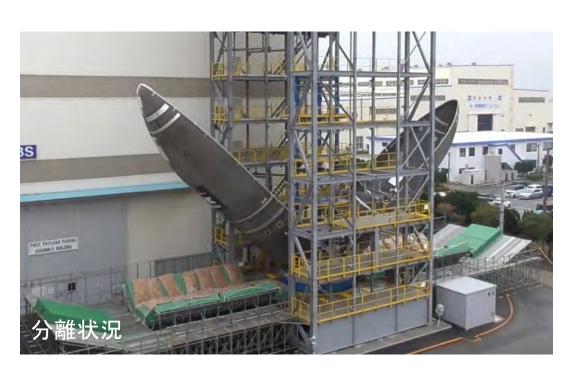
- 3. 開発試験の実施状況
- ② フェアリング分離放てき試験

- フェアリングの分離機構の作動確認、開頭機構の設計妥当性を確認。
- 分離時の挙動、荷重・衝撃加速度等のデータを取得し、衛星とインタフェースする環境条件や 衛星包絡域の設定の妥当性を評価。

- 計画された試験目的を達成し、分離機構設計および衛星インタフェースの妥当性を確認。
- フェアリング強度試験等の結果も併せて、フェアリングの開発を完了。

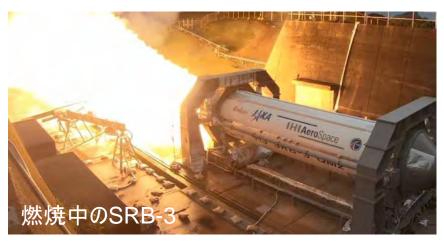
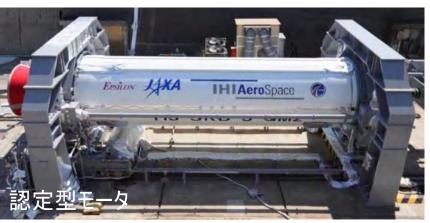
- 3. 開発試験の実施状況
- ③ SRB-3 実機大地上燃焼試験の結果

● 3回の試験とも<mark>試験目的を達成</mark>した。2回の認定型 モータでの再現性もよく、モータ開発を完了。

項目	予測値	結果
最大推力	2,145kN	2,173kN
最大燃焼圧力	10.9MPa	11.0MPa
全燃焼時間	108.6s	107.5s

(認定試験モータ2回目の結果)

なお、認定試験モータ2回目では、イプシロンSロケット 第1段に適用する推力方向制御機能の検証も実施。

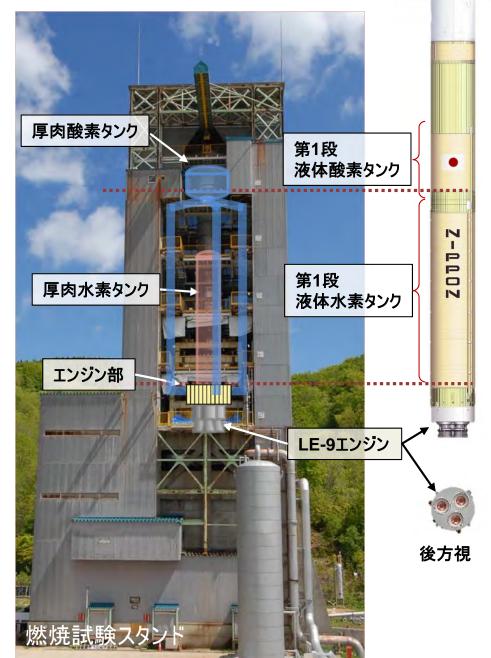
- 3. 開発試験の実施状況
- ④ 第1段厚肉タンクステージ燃焼試験(BFT)

推進薬タンク底面の曲率や取り付け高さなど 実機を模擬した厚肉タンク、配管系統とLE-9 エンジンを組み合わせ、燃焼試験を行うことに より、推進系としての機能・性能データを取得 し、設計に資する。

● 以下の試験を完了し、良好にデータを取得。

• 2基形態:完了(5回)

• 3基形態:完了(3回)

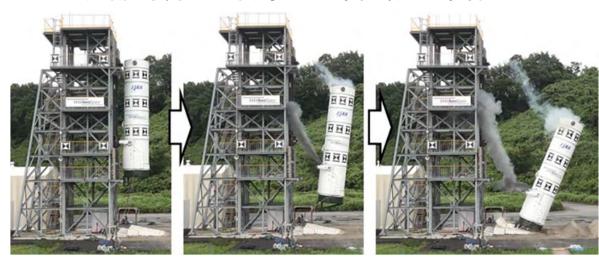
- 3. 開発試験の実施状況
- ⑥ SRB-3分離試験(その2)

- SRB-3の実機大分離試験は、計2回計画(IHIエアロスペース富岡事業所にて実施)。
- 1回目の試験では、分離スラスタ同時作動条件で実施し、分離挙動の評価や荷重・衝撃加速 度等のデータを取得、結果を分離解析モデルに反映。
- 2回目の試験では、外乱を模擬するために分離スラスタを時間差で作動し、ロールモーメントと横 荷重を受ける状態での分離挙動の評価を実施し、分離解析モデルの妥当性を評価。

- 分離機構は良好に作動し、計画された試験目的を達成。
- 分離挙動は設計予測の範囲内であり、分離解析モデルの妥当性を確認。
- コア機体とのインタフェースである分離時荷重や衝撃加速度が設計条件内であることを確認。

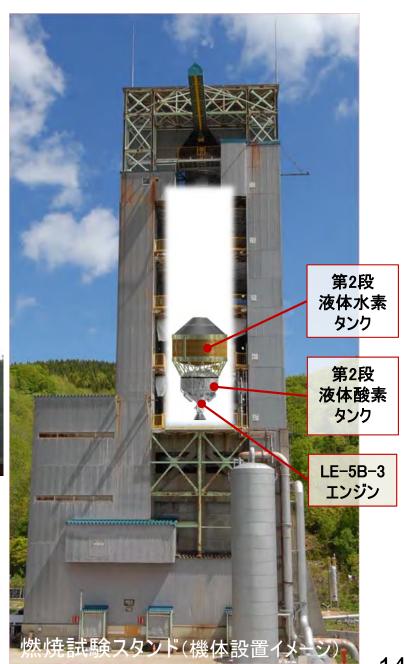
⑦ 第2段実機型タンクステージ燃焼試験(CFT)

• 実機の2段機体とLE-5B-3エンジンを組み合わせ、燃焼試験を行うことにより、推進系としての機能・性能を総合的に検証する。

• 計画どおり3回の試験を完了し、良好にデータ を取得。

• 1回目:563秒

• 2回目:264秒

• 3回目:660秒

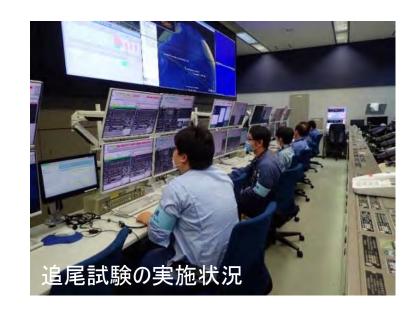
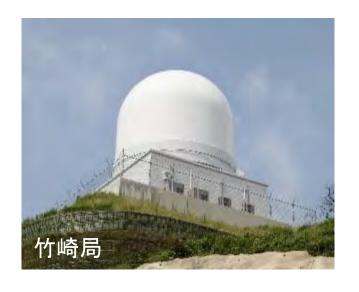
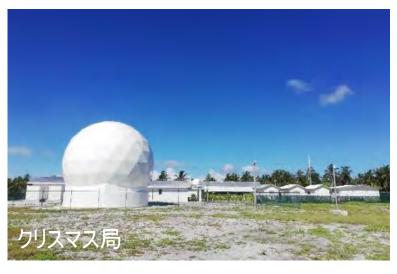
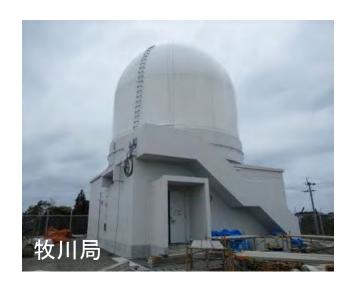
- 3. 開発試験の実施状況
- ⑧ 射場系・飛行安全系設備 インテグレーション試験

● 各設備を組み合わせた機能試験を行うことで、設備間のインターフェースを含むシステムとしての機能・性能を確認。

- 各設備の製造・整備は、概ね完了(ロケット追尾局、飛行安全管制システム等)。
- 設備整備完了後に、H-IIA(41・42号機)、H-IIB(8・9号機)の打上げ機会を利用した追尾試験を実施済み。

ロケット追尾局

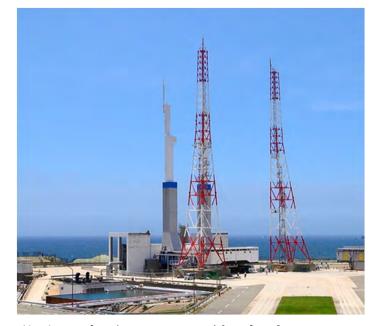
移動発射台(ML5)と第2射点(LP2)の 結合状況

- 各設備の整備・改修は、概ね完了(H3用移動発射台 (ML5)、移動発射台運搬台車、第2射点(LP2)、打上げ制御システム等)。
- システム試験を、種子島にて実施中(8月~)。

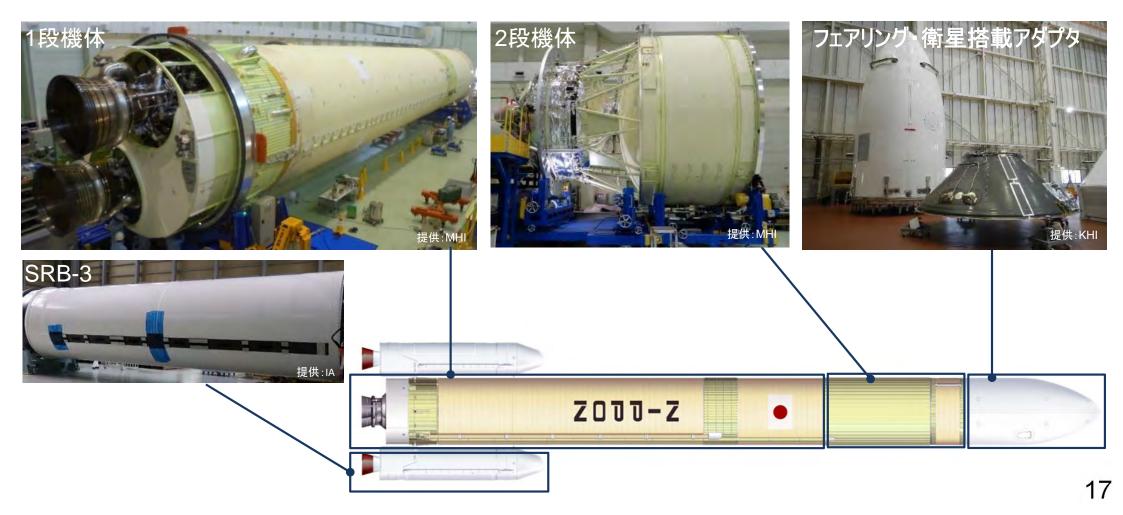
試験機1号機 製造状況

- 試験機製造状況
 - 試験機1号機の製造は概ね完了し、1段・2段・構造部ともに組立完了。
 - 組立後の艤装作業、機能試験をMHI飛島工場で実施中。
 - 固体ロケットブースタ(SRB-3)は、種子島にて製造中。

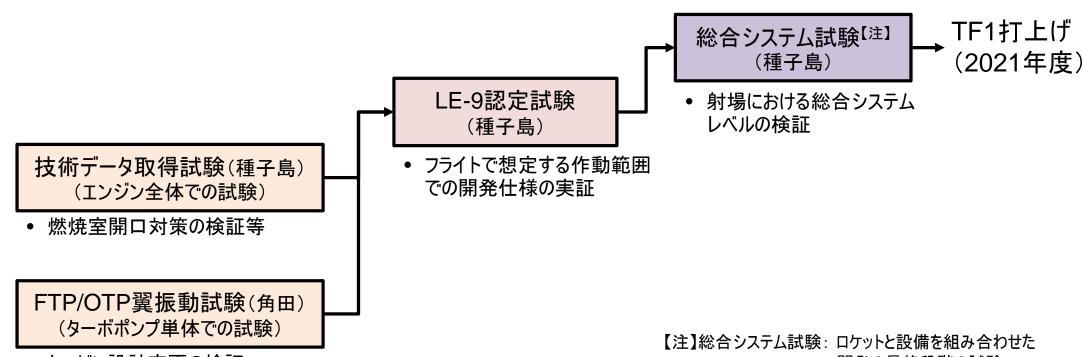
4. 開発計画の見直し

• タービン設計変更の検証
