## 火山衛星画像DB

# 災害対応過程のモデル化(何を・いつ)

# ①被害箇所判読図の作成

## 山口県防府市・豪雨による災害判読図

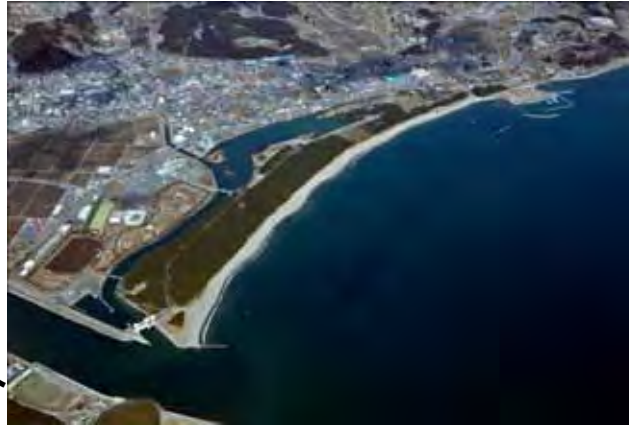
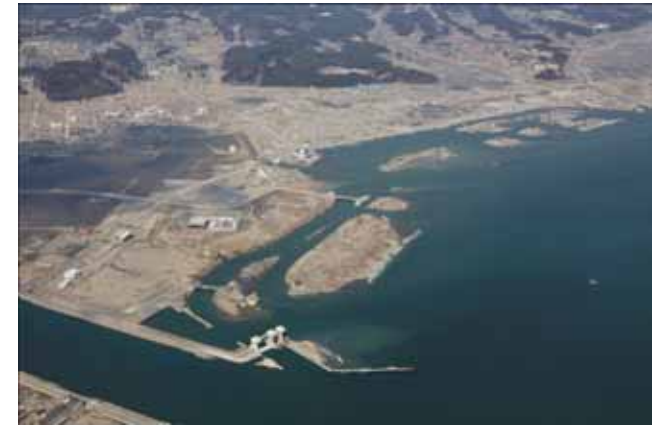
# 陸前高田市

1. 人的被害
  - 死者 1,554人
  - 行方不明者 304人
2. 住家被害
  - 全壊・半壊 3,341棟
3. 避難の状況(ピーク時)
  - 避難所数 0(90)カ所
  - 避難者数 0(16,611)人

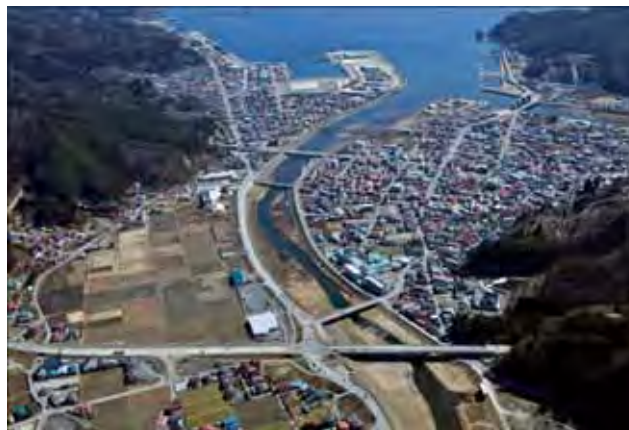
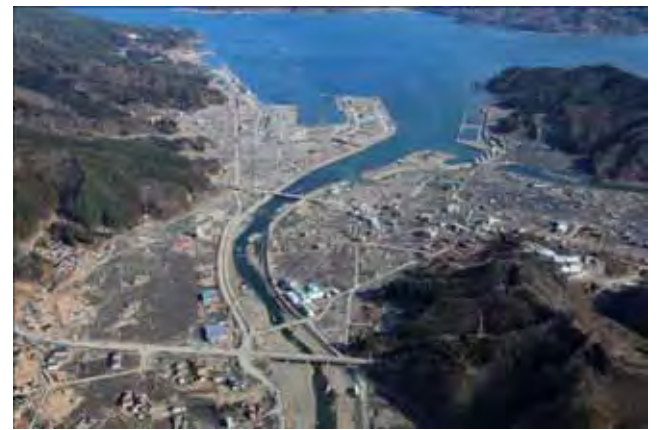
# 大槌町

1. 人的被害
  - 死者 802人
  - 行方不明者 526人
2. 住家被害
  - 全壊・半壊 3,717棟
3. 避難の状況(ピーク時)
  - 避難所数 0(64)カ所
  - 避難者数 0(9,388)人

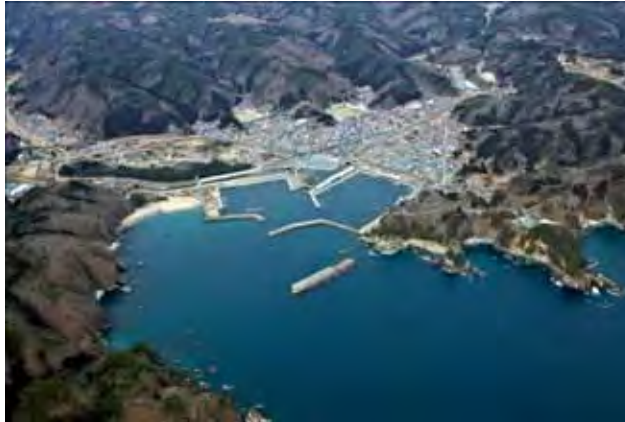
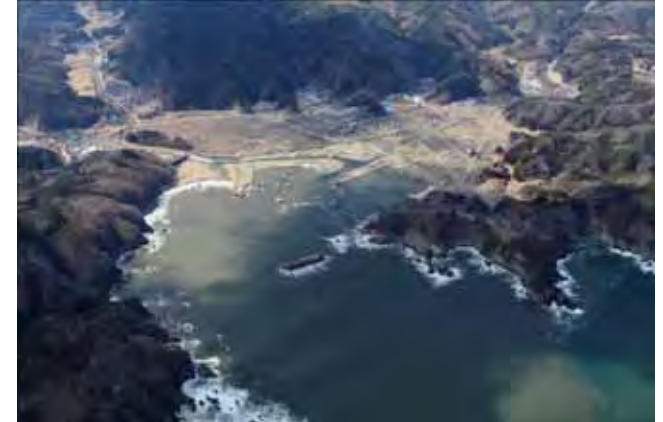
## 宮古市(田老地区)

1. 人的被害
  - 死者 420人
  - 行方不明者 119人
2. 住家被害
  - 全壊・半壊 4,675棟
3. 避難の状況(ピーク時)
  - 避難所数 0(66)カ所
  - 避難者数 0(7,857)人

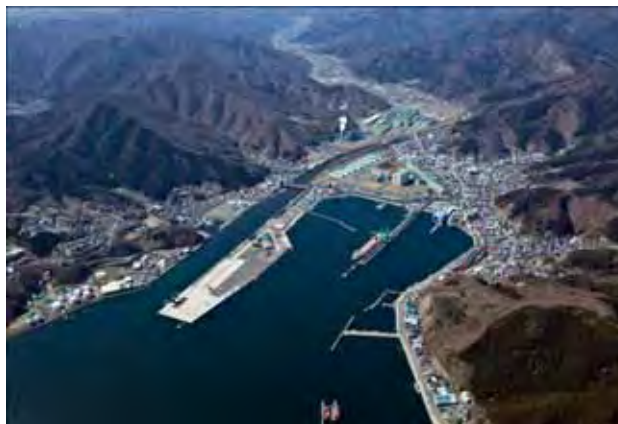
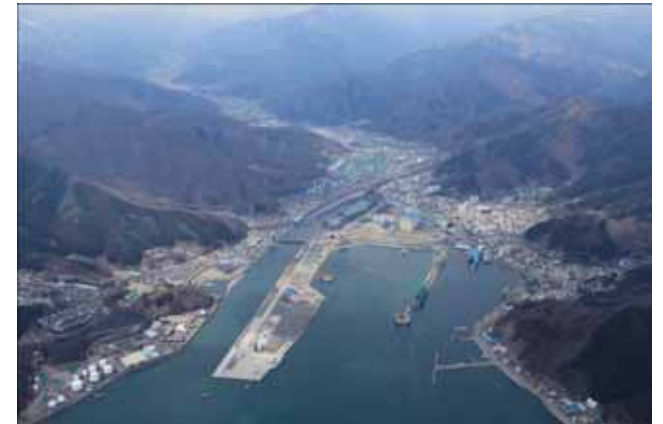
## 釜石市

1. 人的被害
  - 死者 884人
  - 行方不明者 184人
2. 住家被害
  - 全壊・半壊 3,627棟
3. 避難の状況(ピーク時)
  - 避難所数 0(83)カ所
  - 避難者数 0(8,939)人

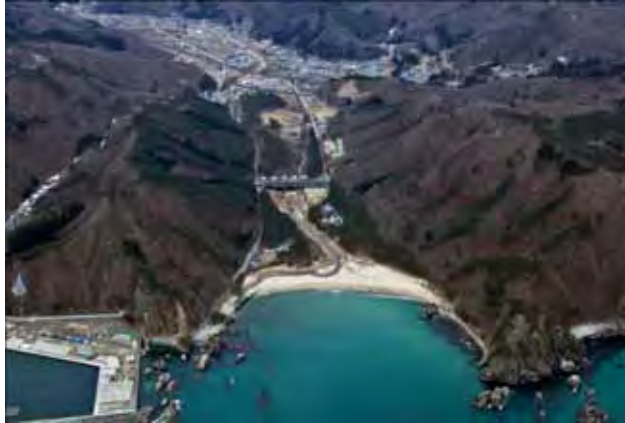
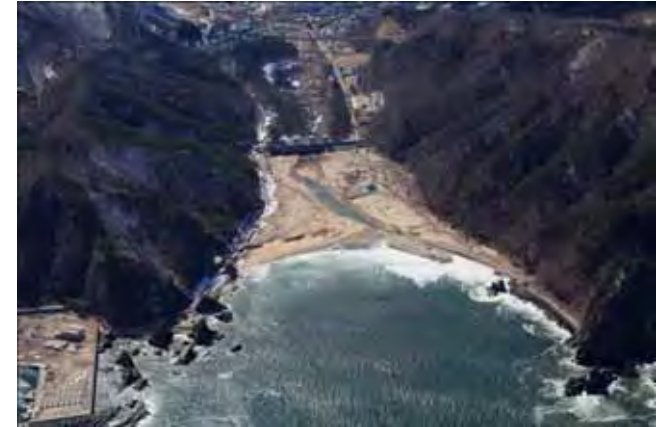
# 普代村

1. 人的被害
  - 死者 0人
  - 行方不明者 1人
2. 住家被害
  - 全壊・半壊 0棟
3. 避難の状況(ピーク時)
  - 避難所数 0(1)カ所
  - 避難者数 0(219)人
