土砂災害崩壊地（庄原市川北町篠堂）

土砂災害崩壊地検出・3D衛星画像

2011年3月11日 東北地方太平洋沖地震

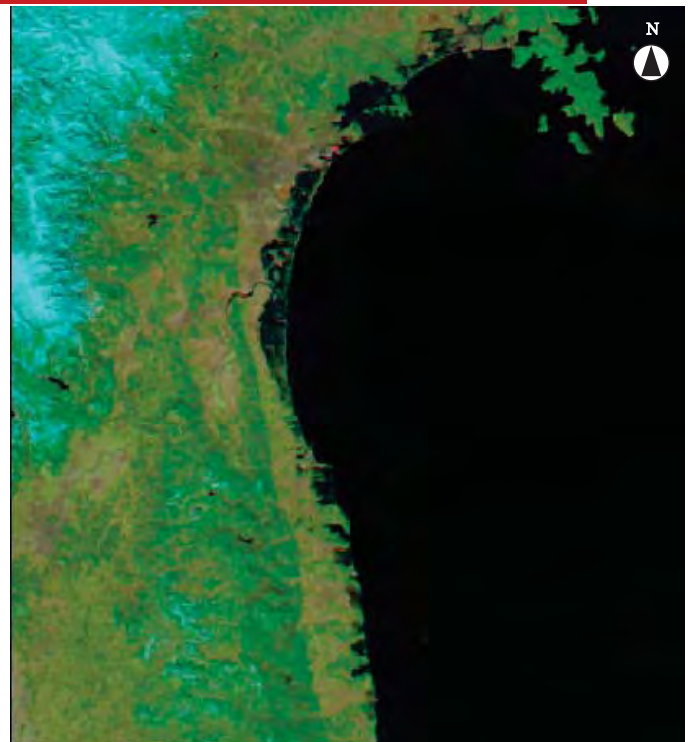
津波災害前後の衛星画像（宮城県～福島県）

災害前

TERRA/MODIS (光学:250m分解能)
2011/02/26 AM10:20(JST)

災害後

AQUA/MODIS (光学:250m分解能)
2011/03/13 AM10:30(JST)

(R: band7, G: band2, B: band1)

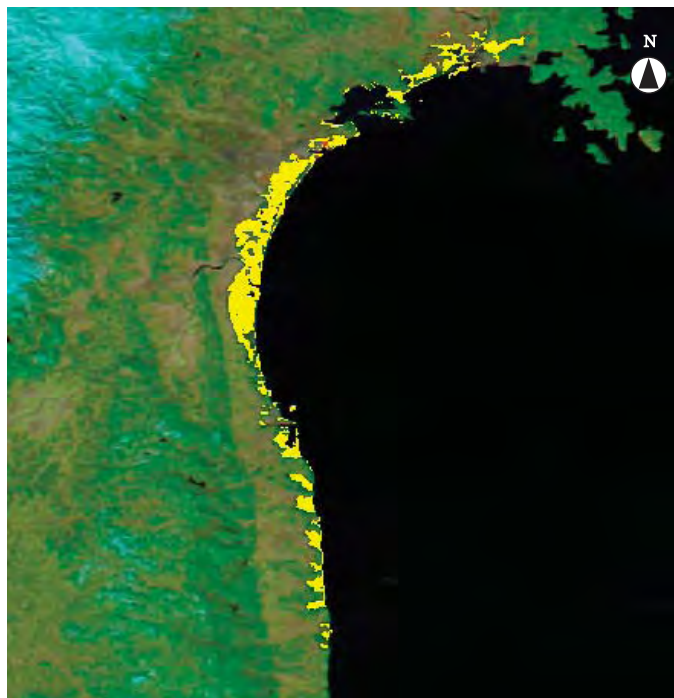
津波災害による水没地域（宮城県～福島県）

MODISによる平地部における水没地域の検出
(宮城県から福島県の沿岸部)
(黄色が検出した水没地域: 約211km²)
