# 高分解能レーダデータによる水没地域検出画像 (宮城県名取市)

# 2011年9月 紀伊半島 豪雨災害

# 2013年7月 山口・島根県 豪雨災害

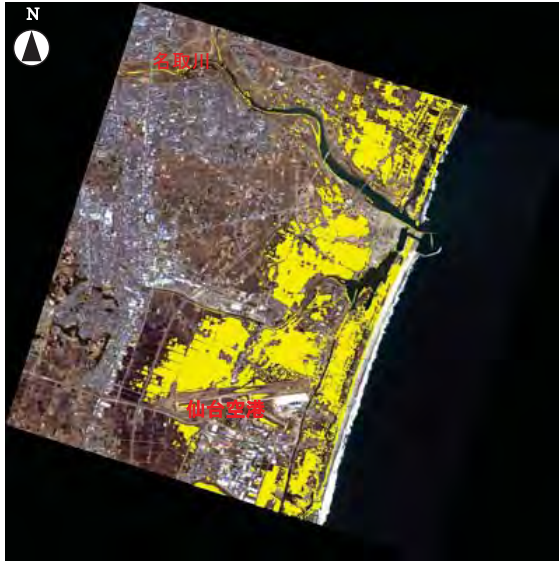
ALOS/AVNIR-2 (光学:10m分解能)  
(19 March, 2011)  
Inundated area: 12.7 km<sup>2</sup>

(黄色が検出した水没地域)

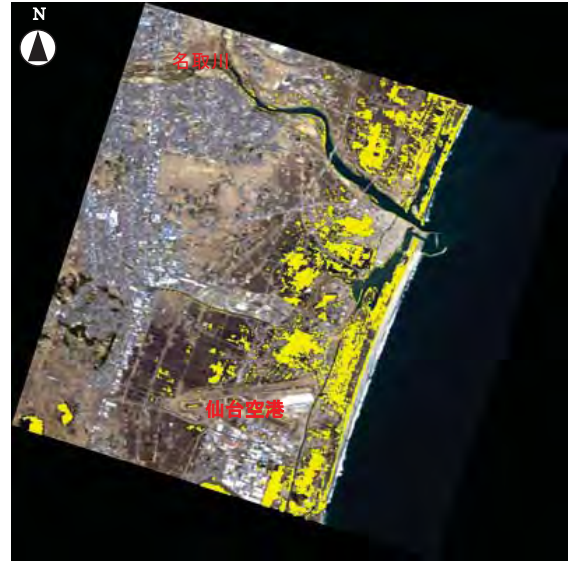
ALOS/AVNIR-2 (光学:10m分解能)  
(28 March, 2011)  
Inundated area: 7.6 km<sup>2</sup>

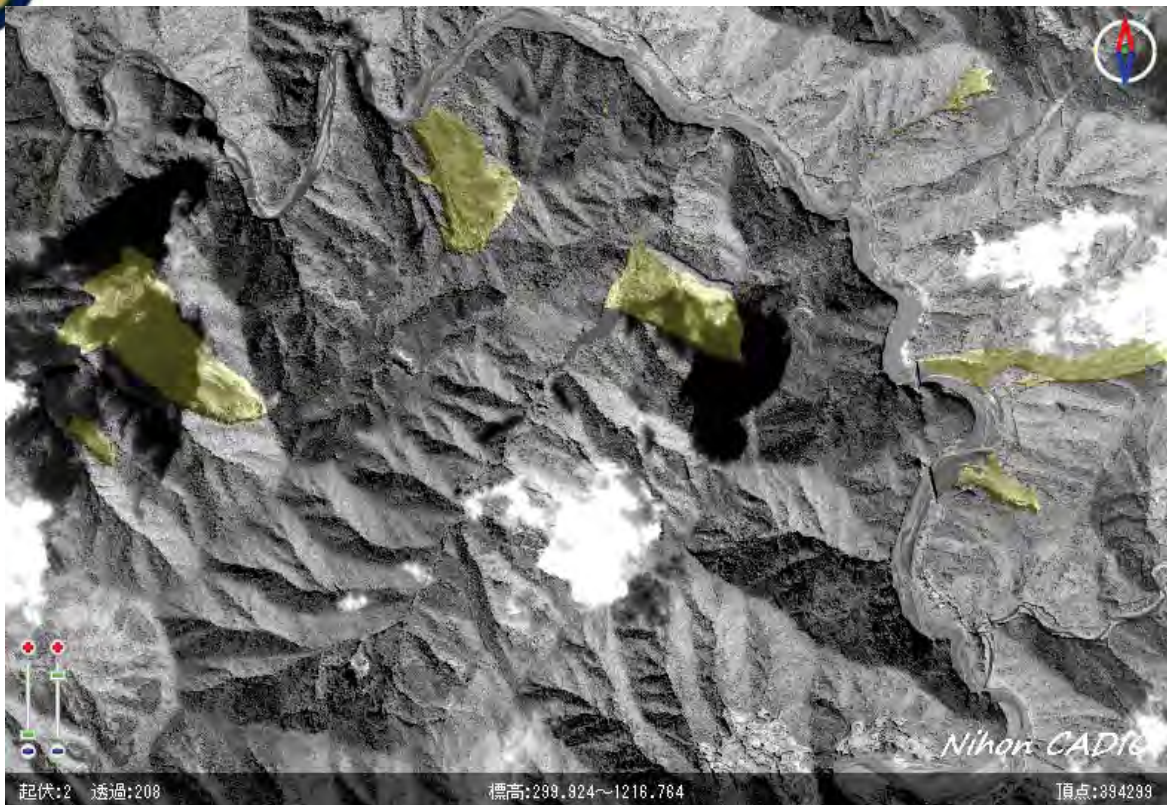
## 高分解能光学衛星データによる土砂災害崩壊地検出画像 (奈良県五條市大塔町赤谷)

EROS-B 2011年9月14日

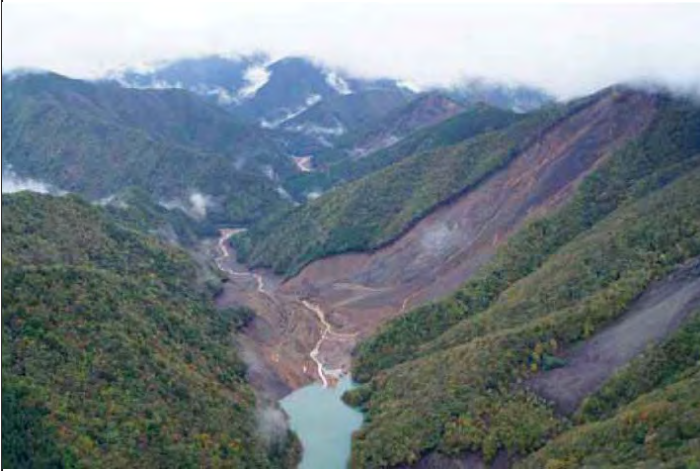
# 土砂災害崩壊地現地写真（奈良県五條市大塔町赤谷）

上流から望む

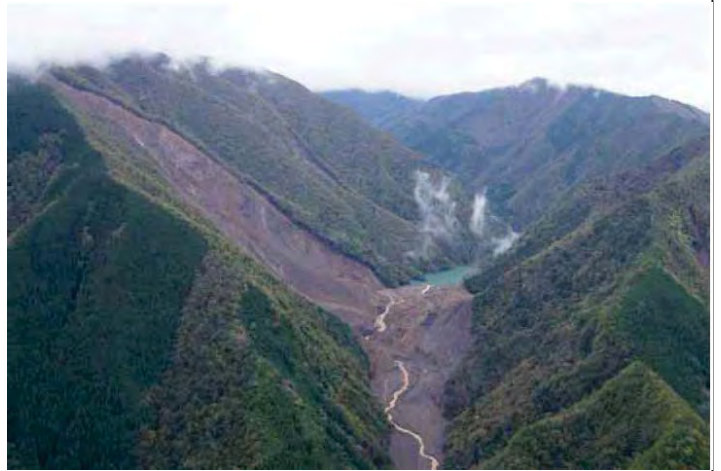
下流から望む
