# 衛星リモートセンシングデータ利用タスクフォース 大臣会合資料

国土交通省

令和6年3月26日

## 1. 災害対応への活用状況

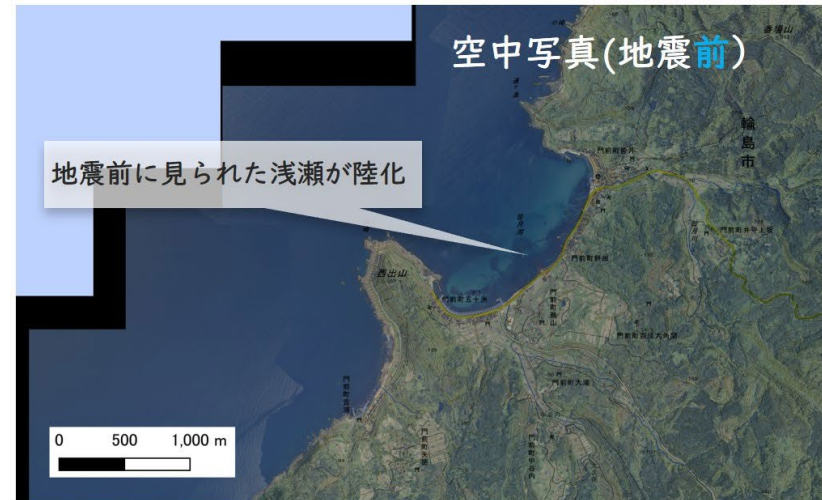
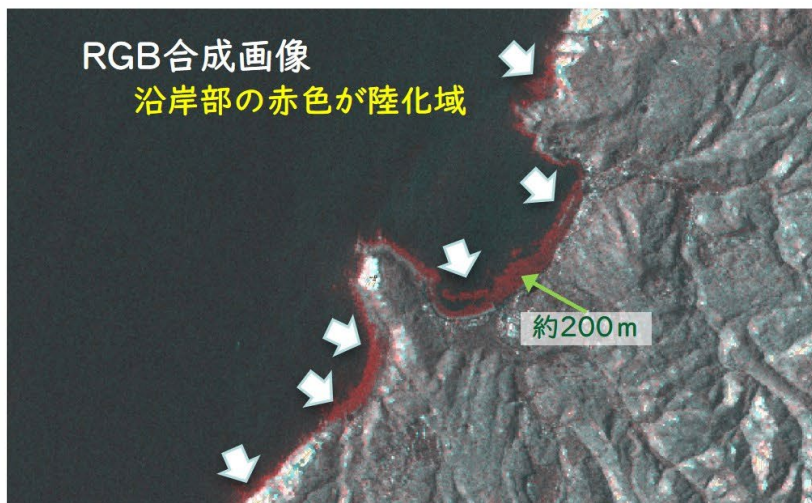
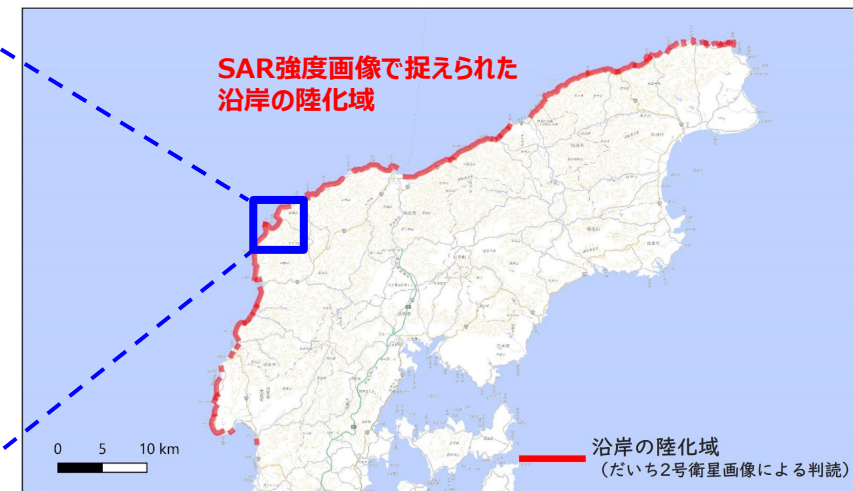
## ① SAR衛星(ALOS-2)を活用した海岸線変化の抽出

- 国土地理院では、人工衛星「だいち2号」の観測データを解析し、海岸線の変化を抽出した。
- 地震に伴う隆起が検出された地域の沿岸では、**陸化した地域がある**ことがわかり、  
約4mの隆起が検出された**輪島市皆月湾周辺では、約200mの海岸線の変化が見られた。**

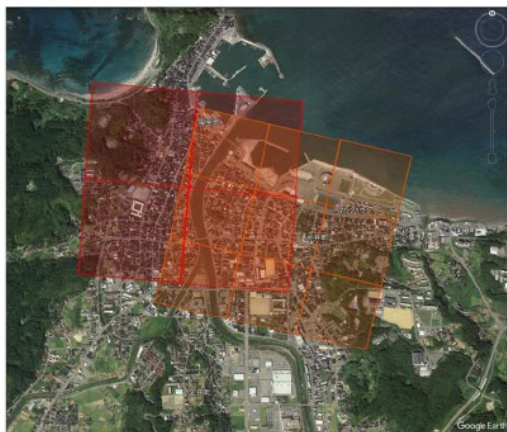
図 16 輪島市河井町周辺の火災検出結果

- 国土技術政策総合研究所では、赤外センサーを搭載する人工衛星（Terra、Aqua、Suomi-NPP 及び NOAA-20）による観測データに基づく火災発生地域の検出を試みた。また、JAXA より GCOM-C による火災検出情報の提供を受けた。
- 今回の解析では1月2日未明の早い段階で輪島市河井町及び能登町白丸周辺での大規模火災が発生している可能性があることが確認された。これらの情報は国総研及び建築研究所による現地調査における参考情報として利用した。

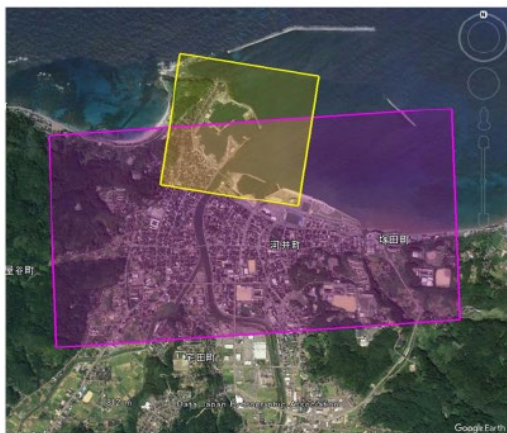
図 17 輪島市名舟周辺の火災検出結果

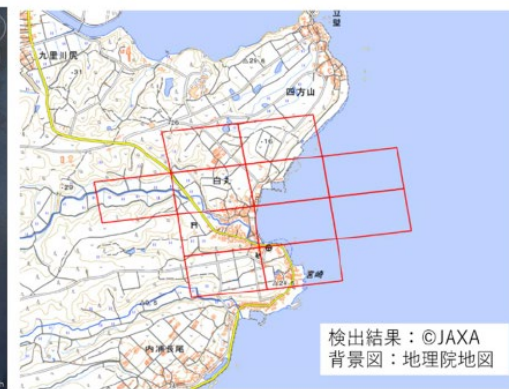
図 18 能登町白丸周辺の火災検出結果

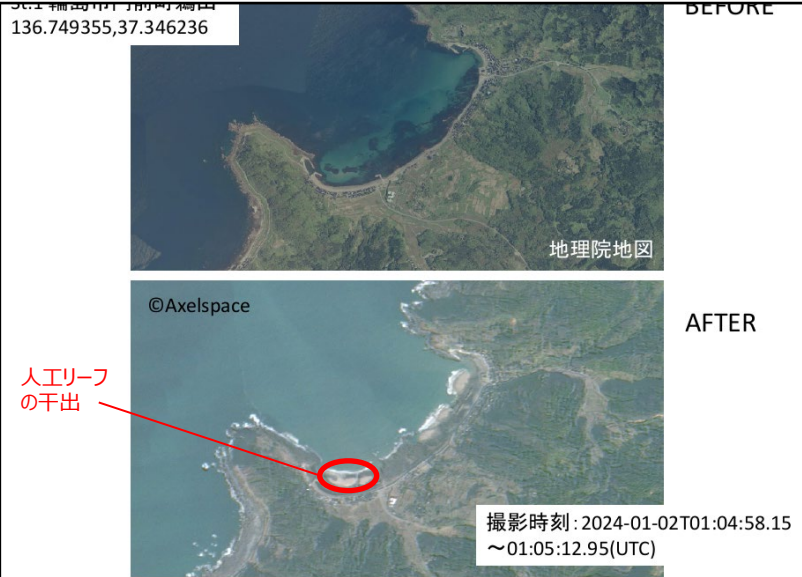
# ①光学衛星(アクセルスペース社)による砂浜変化の把握

○ 国土技術政策総合研究所では、光学衛星画像データ（アクセルスペース社）を用いて、砂浜の変化が激しい箇所を把握した。地震後に砂浜が広がっている様子や、人工リーフの干出状況が確認できる。

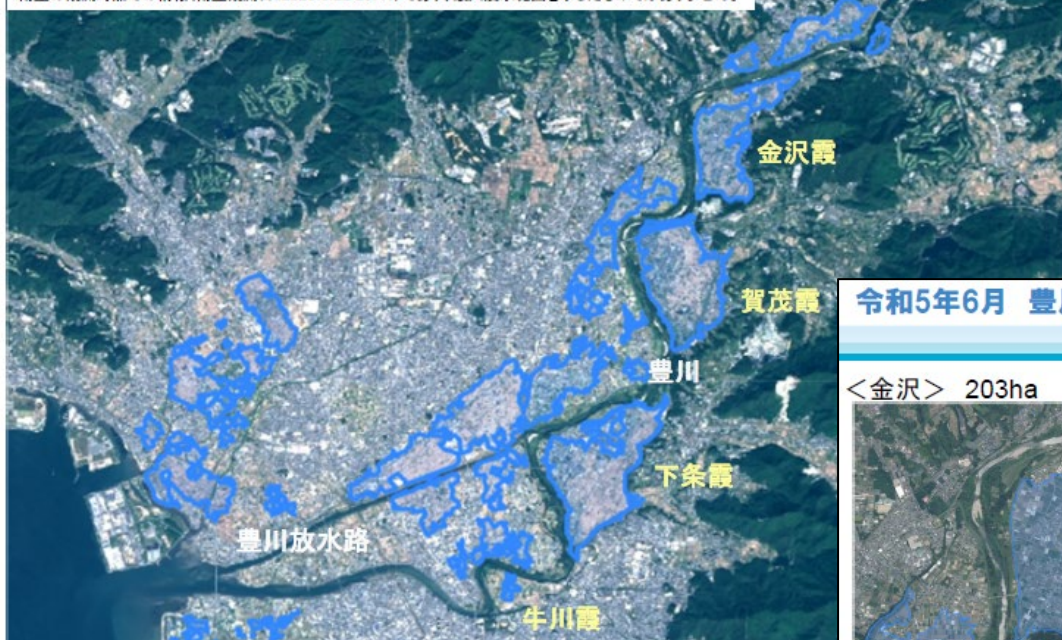
#### 令和5年6月 豊川浸水状況(R5.6.2衛星浸水判読結果)

本結果は、衛星データをもとに自動的に抽出された推定情報であり、実際の浸水域とは異なる部分があります。衛星の観測時点での情報(衛星観測日:2023.6.22 23:44)であり、最大浸水範囲を示したものではありません。

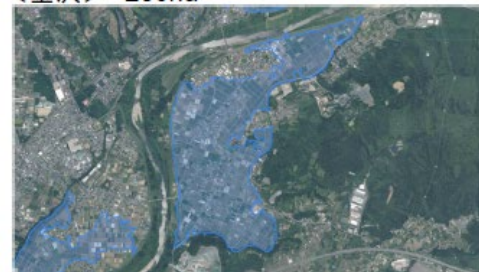
<金沢> 203ha

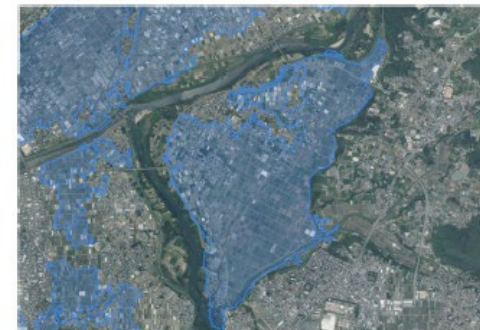
<下条> 346ha

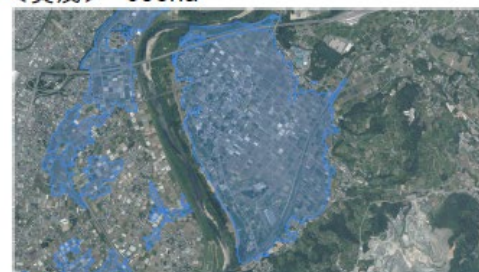
<賀茂> 300ha

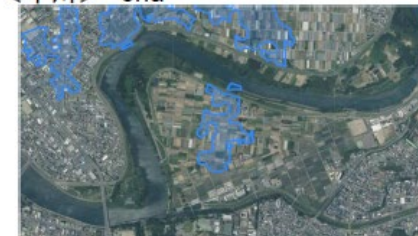
<牛川> 8ha

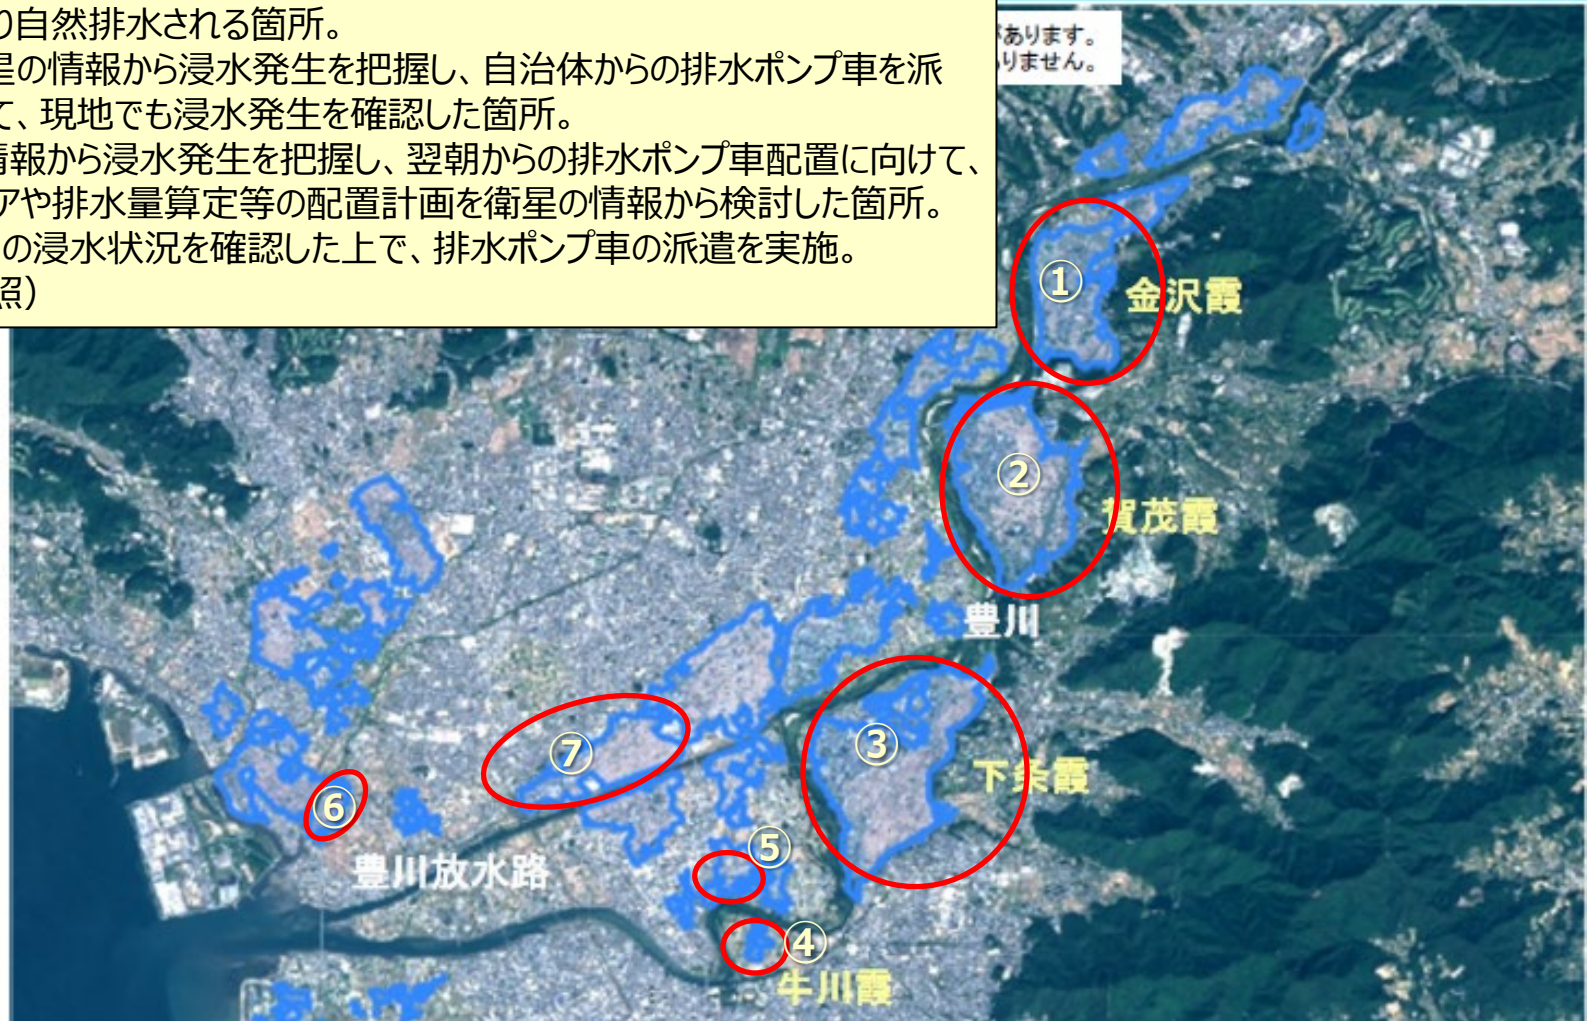
### 令和5年6月 豊川浸水状況(R5.6.2衛星浸水判読結果)

- ①～④：衛星の情報から浸水発生を把握し、現地でも浸水発生を確認した箇所。霞堤であり自然排水される箇所。
- ⑤～⑥：衛星の情報から浸水発生を把握し、自治体からの排水ポンプ車を派遣要請によって、現地でも浸水発生を確認した箇所。
- ⑦：衛星の情報から浸水発生を把握し、翌朝からの排水ポンプ車配置に向けて、排水対象エリアや排水量算定等の配置計画を衛星の情報から検討した箇所。翌朝に現地での浸水状況を確認した上で、排水ポンプ車の派遣を実施。  
(次ページ参照)

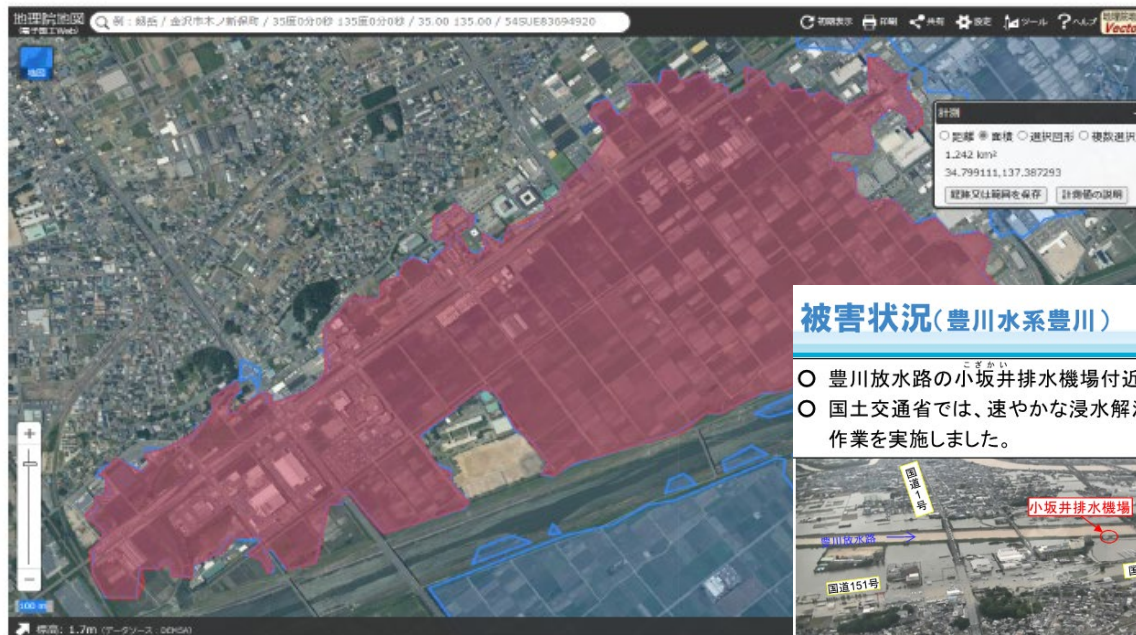
令和5年6月 豊川放水路小坂井排水機場付近の浸水状況(R5.6.2衛星浸水判読結果)

浸水面積 約124ha

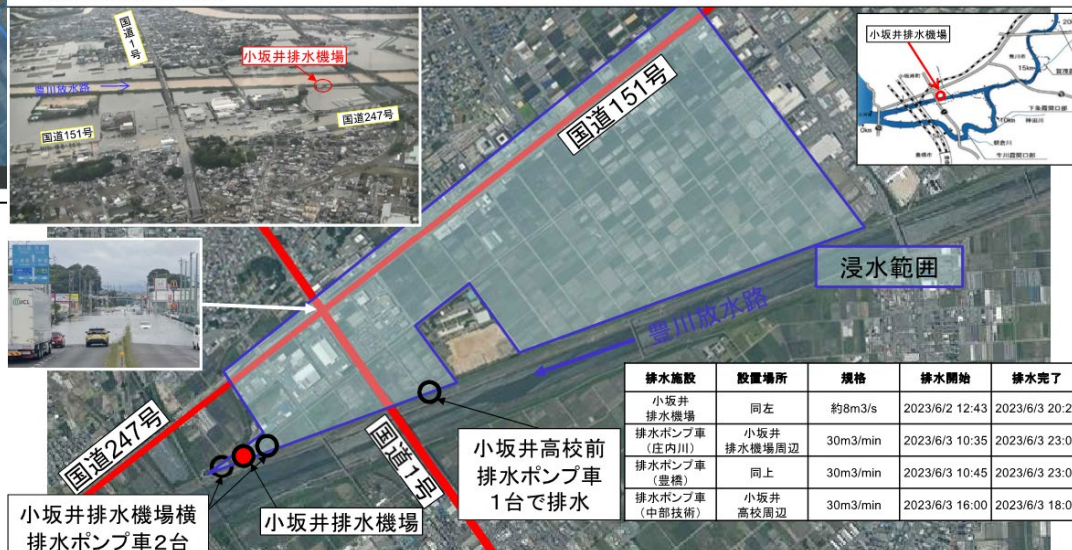
前ページ⑦の箇所拡大

- 豊川放水路の小坂井排水機場付近では、浸水被害が発生しました。(豊川放水路からの越水は無し)
- 国土交通省では、速やかな浸水解消のため、小坂井排水機場からの排水に加え、排水ポンプ車計3台を配備し、排水作業を実施しました。

※ 浸水範囲は6月3日10:00時点の速報値であり、概ねの位置を示している。  
※ 操作員の安全確保のため、操作要領に基づき、小坂井排水機場は、6月2日23時53分～6月3日2時40分までの間、運転を停止している。
