## 2. 発生事象及び観測結果

### 3. 推定メカニズム

### 3. 1 推定メカニズム(サマリ)

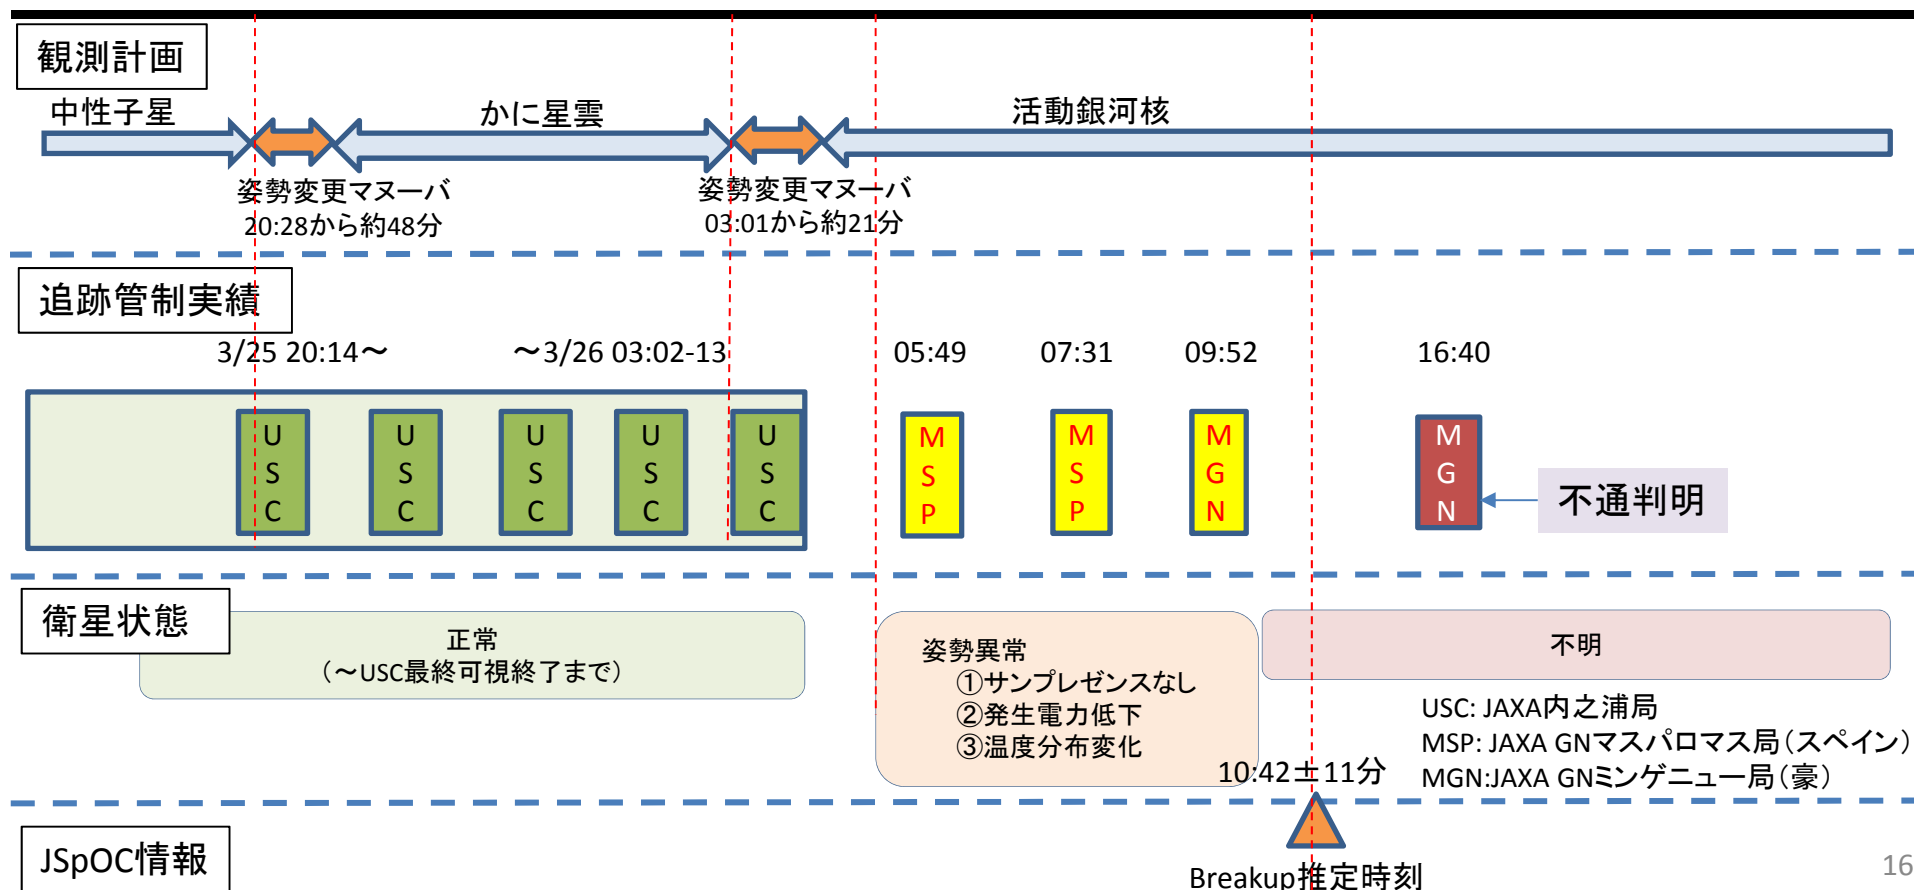
- USC可視群では、コマンド・テレメトリ運用（衛星データレコーダ再生を含む）を行い、その他のMSP/MGN可視群では軌道決定のための運用（レンジング運用）のみを行う計画であった。
- USC可視群最終可視（3/26未明）以前の、非可視時間帯含む連続した全ての衛星テレメトリデータは、衛星データレコーダから再生・取得済みである。

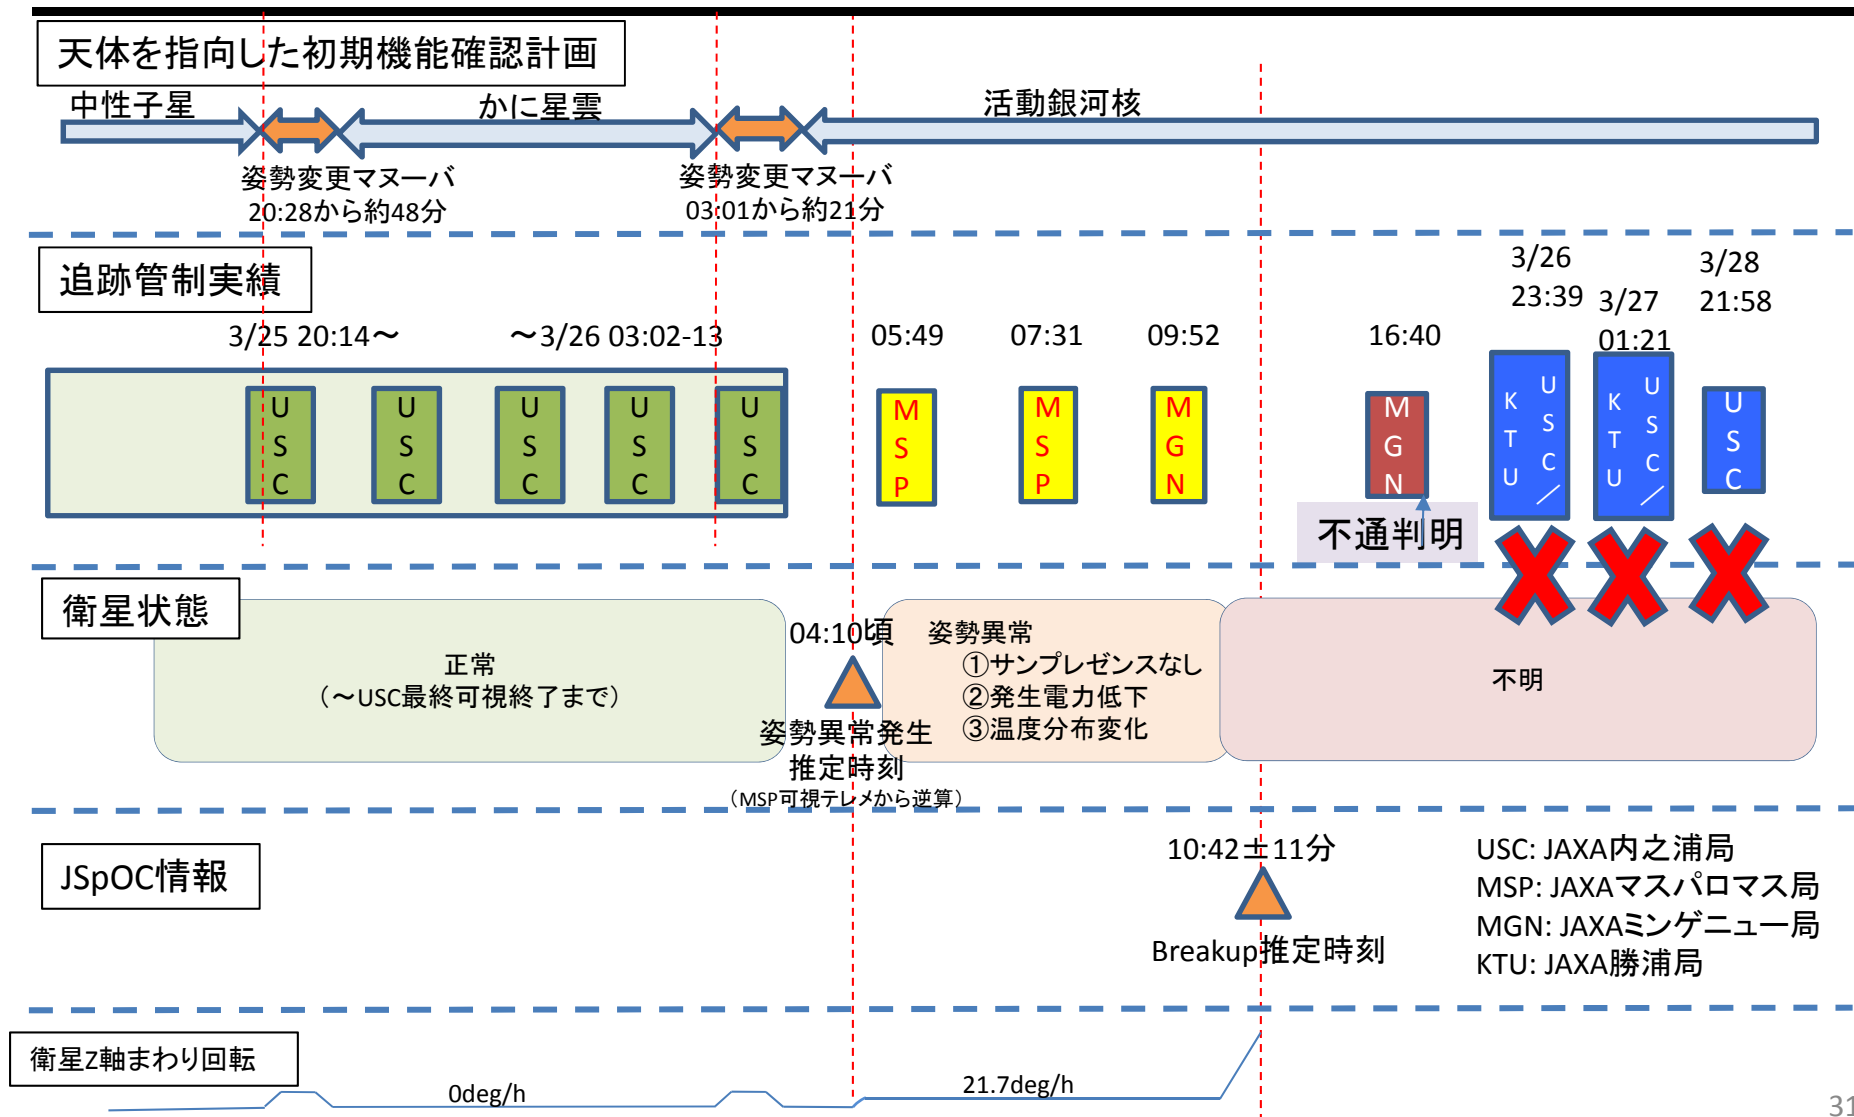
- 天体を指向した初期機能確認計画（指向天体と姿勢変更マヌーバ）と追跡管制の実績、その時の衛星状態とJSpOC情報の時刻関係を下図に示す。
